**Caracterização Geológico-Geotécnica do Movimento de Massa
Ocorrido entre as Praias da Prainha e Grumari, no Município do Rio de Janeiro, RJ**
Geological and Geotechnical Characterization of Mass Movement Occurred Between the Beaches
of Prainha and Grumari, in the City of Rio de Janeiro, RJ

2.2 O Escorregamento da Prainha: Caracterização

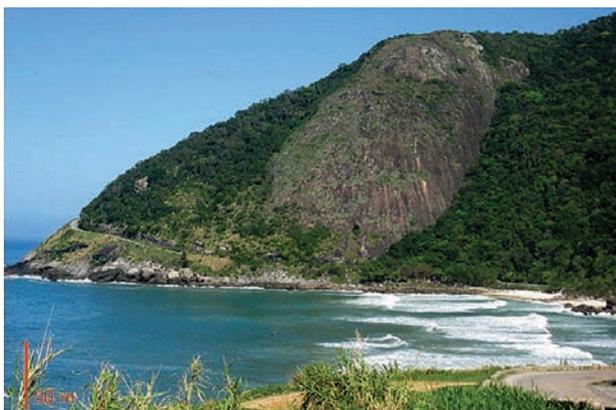
Especificamente na área afetada pelo escorregamento, a presença de um conjunto de intervenções de engenharia, é indicativa da existência, desde a abertura da estrada, de problemas geotécnicos.

Figura 2 Área afetada pelo escorregamento.

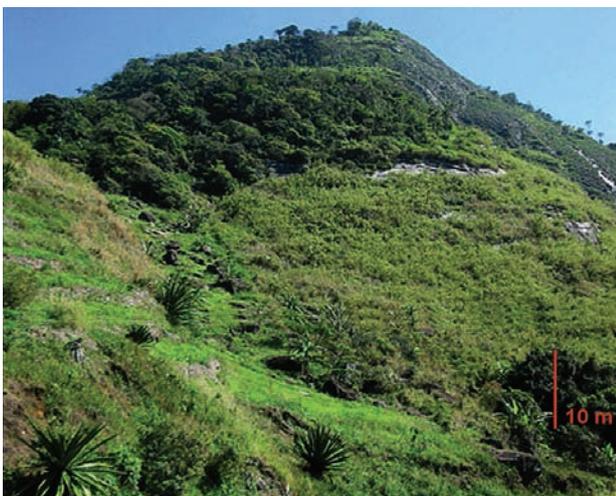
A declividade média do terreno onde a estrada foi implantada é alta. As cotas mais elevadas são superiores a 300 m, alcançando valores acima de 400 m na confluência dos morros Boa Vista, Caeté e das Piabas (Figura 3). Uma linha de cumeeada - no sentido leste-oeste - divide a área em duas principais bacias de captação das águas pluviais. Ao sul, onde as águas são direcionadas para o oceano, ocorre um divisor convexo - de sentido norte-sul - que forma a linha de cumeeada do Morro Boa Vista, separando os anfiteatros das bacias de drenagem da Praia de Grumari, a oeste, e da Prainha, à leste.

Figura 3 Características topográficas do terreno: linha cumeeada e quebra do perfil morfológico.

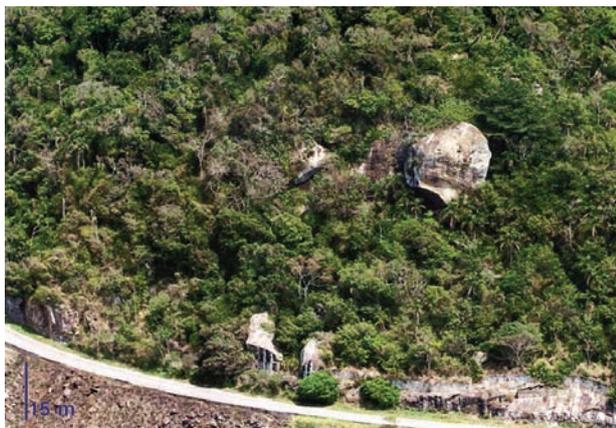
Como consequência da intensa precipitação ocorrida na noite de 05 e madrugada de 06/04/2010, com um acumulado de 232,6 mm entre às 17:30h do dia 05 e às 17:30h do dia 6, e um pico de 33,6 mm em uma hora, às 17:40h do dia 05 (dados da estação pluviométrica da Grota Funda), ocorreu um movimento de massa de grandes proporções, que mobilizou aproximadamente 10.000 m³ de blocos de rocha e material terroso (Figura 7).

Figura 7 Vista da área antes do escorregamento.

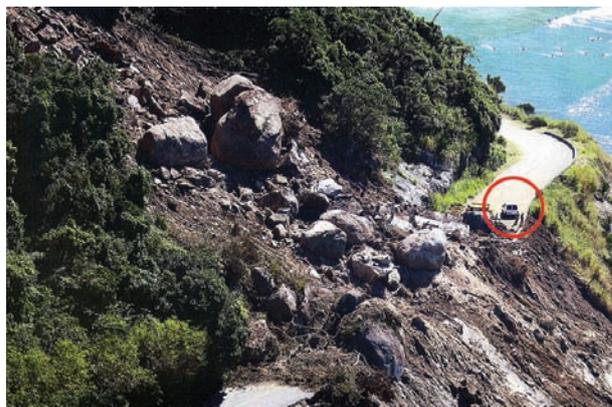
aproximadamente 10.000 m², constituindo este o maior movimento de massa local registrado nos últimos anos. Apesar da magnitude do acidente, não houve vítimas nem danos materiais além da destruição da estrada no trecho atingido e de parte das obras de contenção previamente existentes (Figura 8).

Figura 8 Vista da área após o escorregamento.

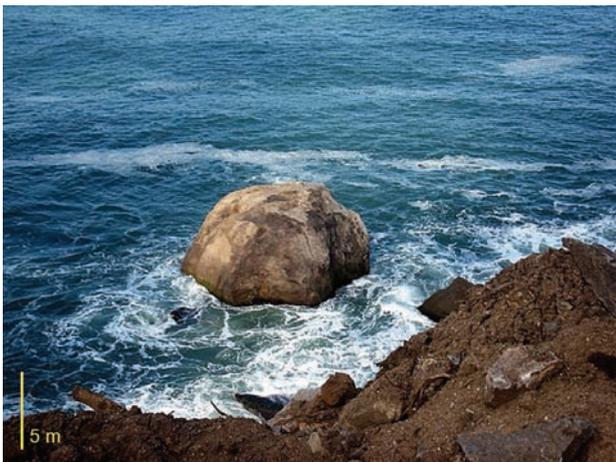
4) ao tombar, o bloco principal impeliu outro bloco de rocha, com cerca de 800 m³ e forma arredondada, que se encontrava isolado na sua frente, projetando-o para o mar (Figura 9 e Figura 10);

Figura 9 Bloco de granito lançado ao mar.

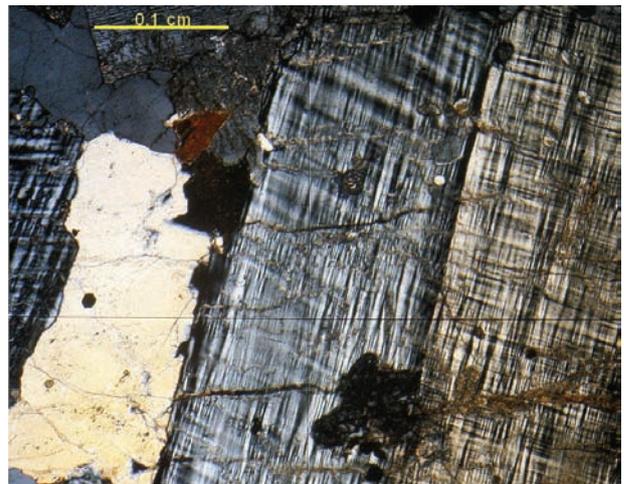
Figura 11 Processo de alteração química no interior dos cristais de microclima.

6) é evidente que toda a área passa por um forte processo de intemperismo químico, em associação com a fragmentação de boa parte do material existente à meia encosta (Figura 11).

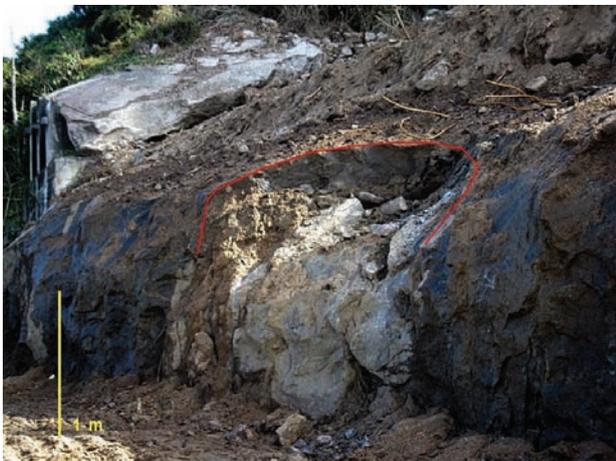
Figura 10 Estrutura de impacto ocasionada pelo bloco lançado ao mar.

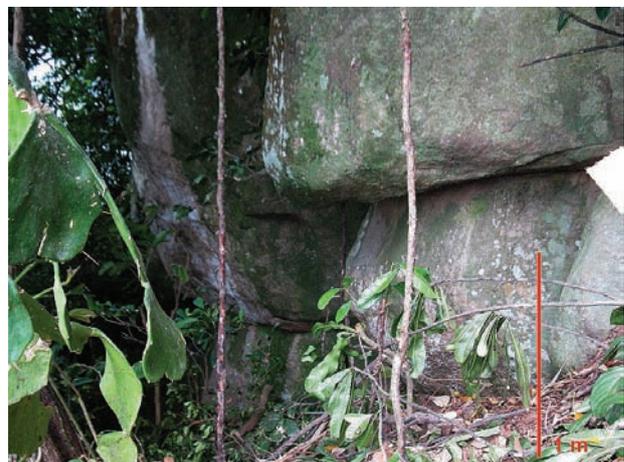
Figura 12 Blocos ortogonais sustentados apenas pelo próprio peso.

8) ficou evidente, ainda, a existência de depósitos de blocos localizados a meia encosta, possivelmente associados a um movimento de massa remoto (Figura 12);

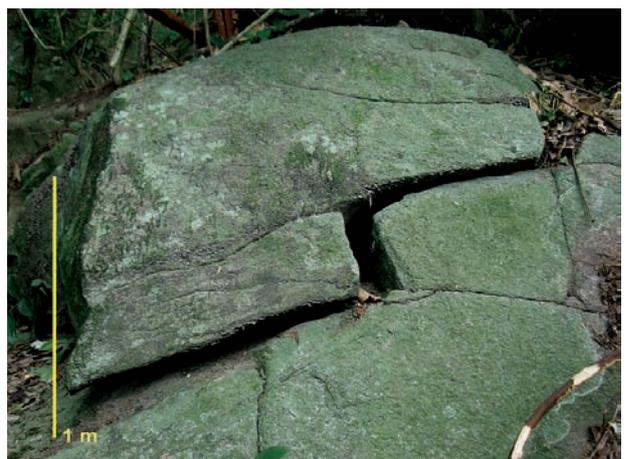
9) deve-se destacar que existe um padrão estrutural bem definido, associado aos litotipos encontrados que aponta para uma estrutura de padrão ortogonal, o que facilita a formação de blocos de tamanhos variados, mas com tendência a gerar blocos retangulares e/ou arredondados, que permanecem dispostos na encosta (Figura 13);

Figura 13 Bloco apresentando o padrão ortogonal das estruturas.

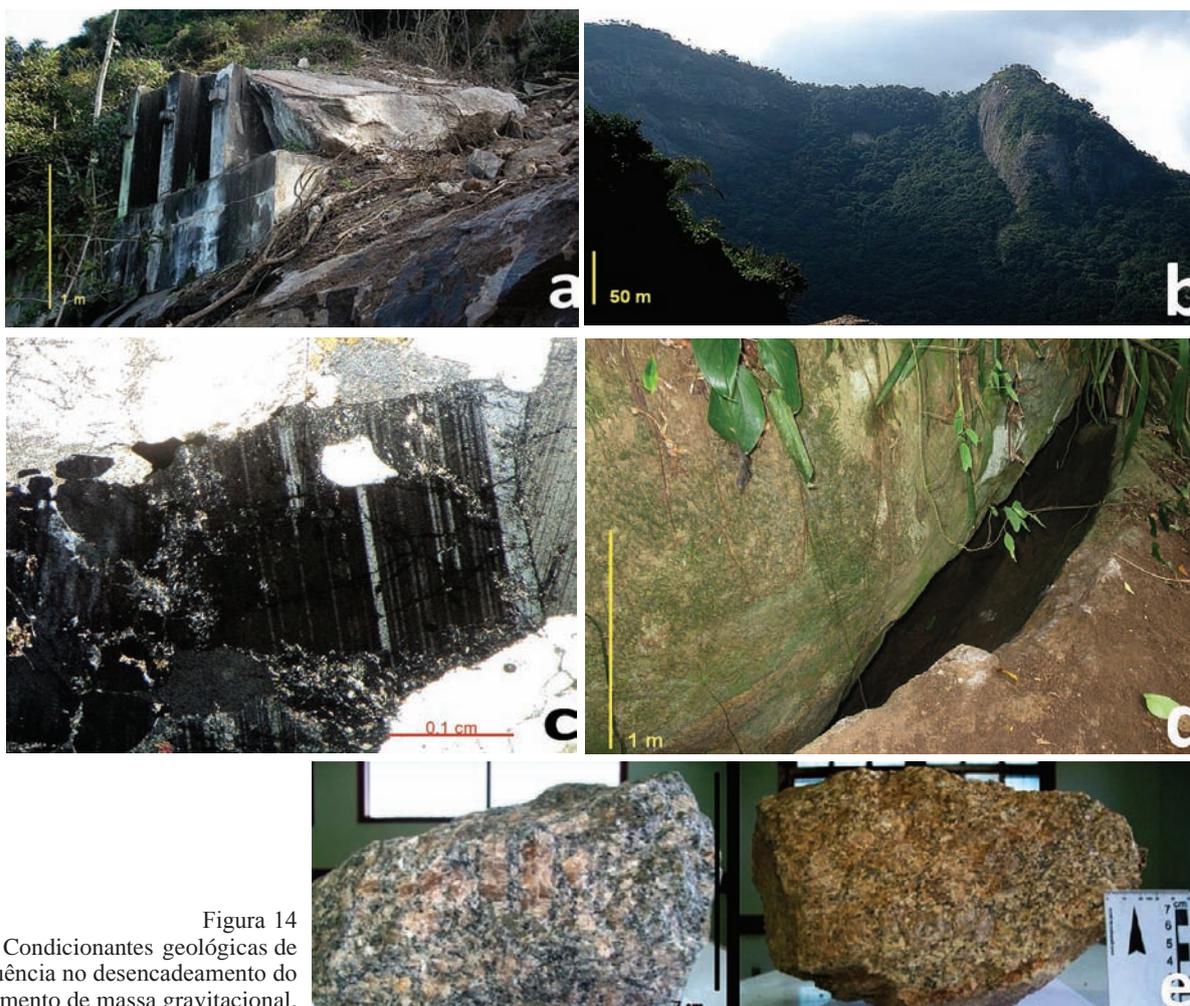
1) Intervenções de engenharia pretéritas (Figura 14a);

2) A alta declividade do terreno, que favorece a mobilização do material à meia encosta (Figura 14b);

4) Alteração química, representada principalmente por sericitização e saussuritização (Figura 14c);

5) Presença de juntas de alívio e foliação esferoidal (Figura 14d);

6) Presença detectada de intemperismo químico e físico, presente nos litotipos identificados, evidenciado pela oxidação dos minerais ricos em ferro (biotita). Por se tratar de um íon de raio pequeno, este é assimilado no início da cristalização destes minerais e quando expostos a condições diferentes daquelas de sua formação em conjunto com ambientes propícios a hidratação, apresentam tendência a sofrerem lixiviação química (Figura 14e).

Figura 14
Condicionantes geológicas de influência no desencadeamento do movimento de massa gravitacional.

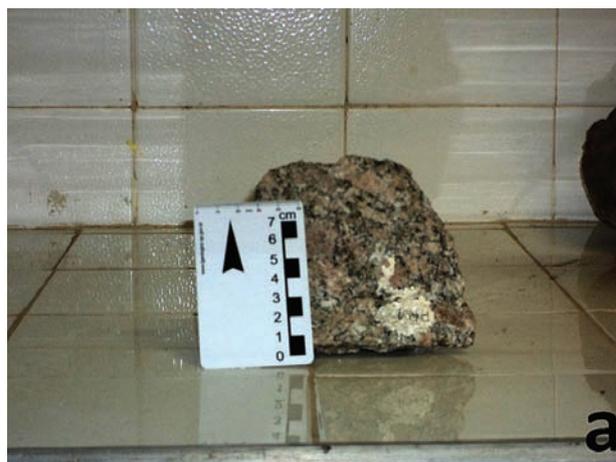
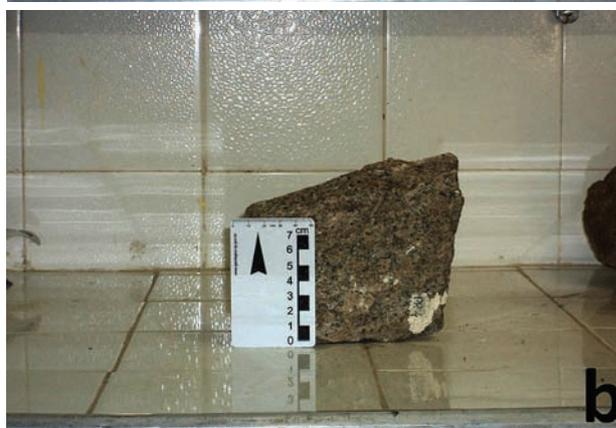
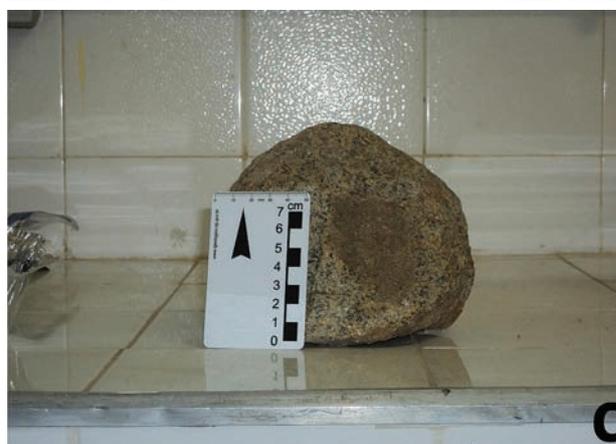
As amostras foram separadas em três tipos, de acordo com a alteração observada: *rocha sã*, onde os cristais euédricos de microclina estavam preservados e a biotita não apresentava alteração por hidratação; *rocha alterada*, onde os grãos de microclina apresentavam menor brilho do que os da rocha sã e, a vista desarmada, já era possível observar alteração nos grãos de plagioclásio e biotita; e *rocha muito alterada*, onde há forte alteração hidrotermal e intempérica, evidenciada pela presença de capa ferruginosa. Neste caso, os grãos estavam menos compactos o que caracterizava maior fragilidade na porção amostrada. Foi possível ainda observar uma mudança na coloração dos grãos de microclina, que passaram a ter tons mais acinzentados (Figura 16).

Figura 16 a. Rocha sã; b. Rocha alterada; c. Rocha muito alterada.

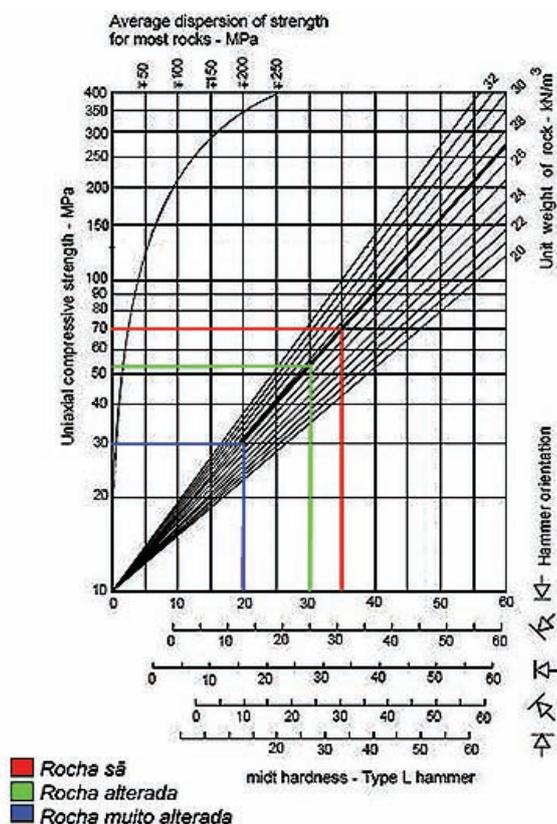
GEP/DGE OUFRUR/RJ		
Análise de Rocha - Parâmetros Geotécnicos		
Rocha	Granito	
Densidade	2,7g/cm ³	
Amostra	Dureza Schmidt	Resist. Comp. Uniaxial
Rocha sã	35	70 MPa
Rocha alterada	30	53 MPa
Rocha muito alterada	20	30 MPa

Figura 17 Resultado do ensaio de compressão uniaxial, tabela de Schmidt.

Verificou-se uma diminuição dos valores de resistência à compressão uniaxial com o incremento do grau de alteração. Logo, temos que a *rocha sã* é a mais resistente, enquanto que a *rocha muito alterada* é menos resistente a compressão uniaxial, com comportamento igual ao que seria esperado antes da realização dos testes, Schwenck *et al.* (2010).

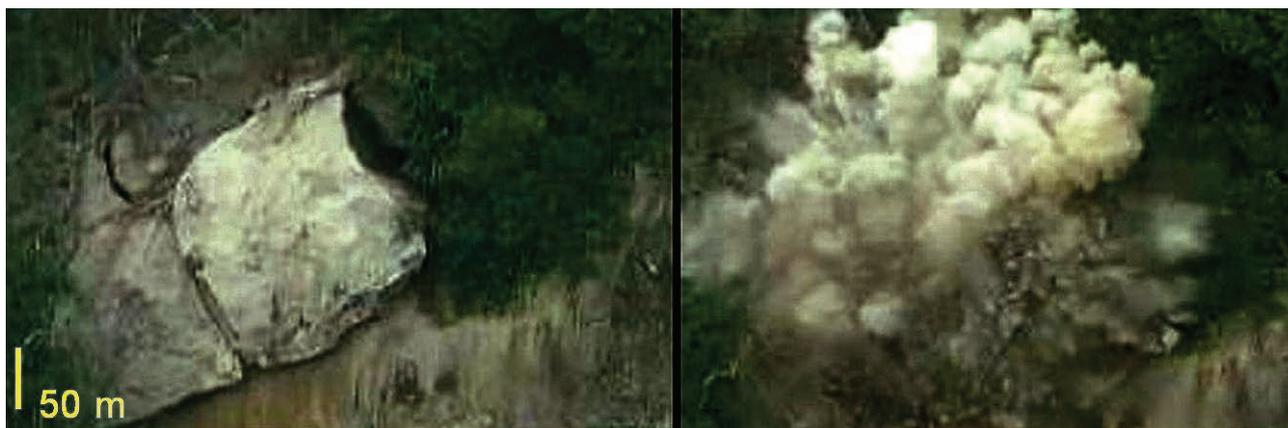
Figura 18 Desmonte do bloco na área do movimento de massa.

Como parte da solução de obra teve de ser levado em conta que o movimento de massa deixou dois grandes blocos, localizados na parte alta do local afetado pelo movimento de massa, muito instáveis e apresentando forte descalçamento em suas bases. Estes blocos, com volume de até 2.000 m² cada um, foram então desmontados a fogo e o material lançado na parte da encosta que termina no mar (Figura 18) dando mais segurança ao local.

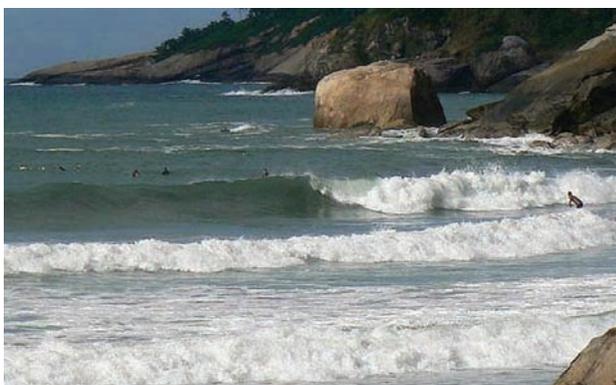
Deve ser realçado um ponto: o grande volume de material que foi empurrado encosta abaixo, na direção do mar. Deve-se ter o cuidado de manter um procedimento de constante avaliação com relação a eventuais impactos que este material possa a vir provocar na sedimentação da Prainha mudando sua forma (perfil de praia) bem como a qualidade de suas ondas (Figura 19), já que trata-se de um local de forte apelo pela beleza da paisagem e pela qualidade das ondas, sendo um dos principais pontos da prática do surfe na cidade.

Figura 19 Bloco que pode modificar a morfologia local.

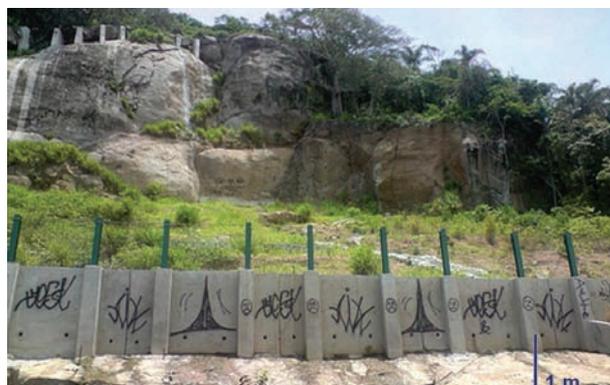
Figura 20 Obra finalizada.

Durante todo o período de desmonte e recuperação da área afetada pelo movimento de massa (oito meses), a Estrada da Guanabara foi mantida fechada por questões de segurança. A mesma somente foi reaberta ao uso quando finalizada sua recuperação e com o término da realização da contenção da área (Figura 20).
