## Análisis de falla de los bujes del tornillo de una extrusora utilizada para procesar pintura en polvo

Failure analysis of extruder screw bushings used to process powder paint

Nicolás Steven Pardo<sup>1</sup>, Ricardo Emilio Aristizábal<sup>2</sup>

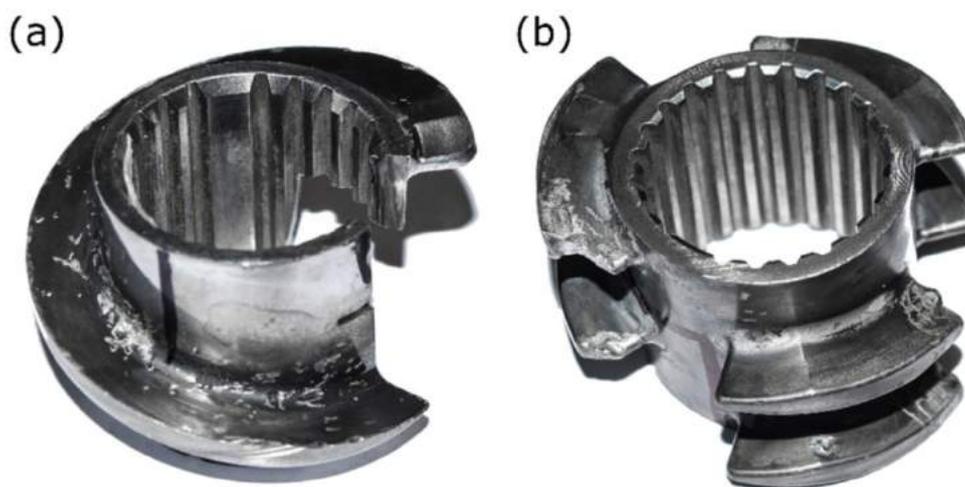
Con el fin de tener al menos un buje representativo de las zonas del tornillo sometidas a media y alta presión, se seleccionaron dos bujes de códigos W y Z que corresponden a las zonas de transición y dosificación respectivamente. La Figura 2 muestra una vista general de los bujes analizados.

**Figura 2:** Vista global de los bujes a) W y b) Z

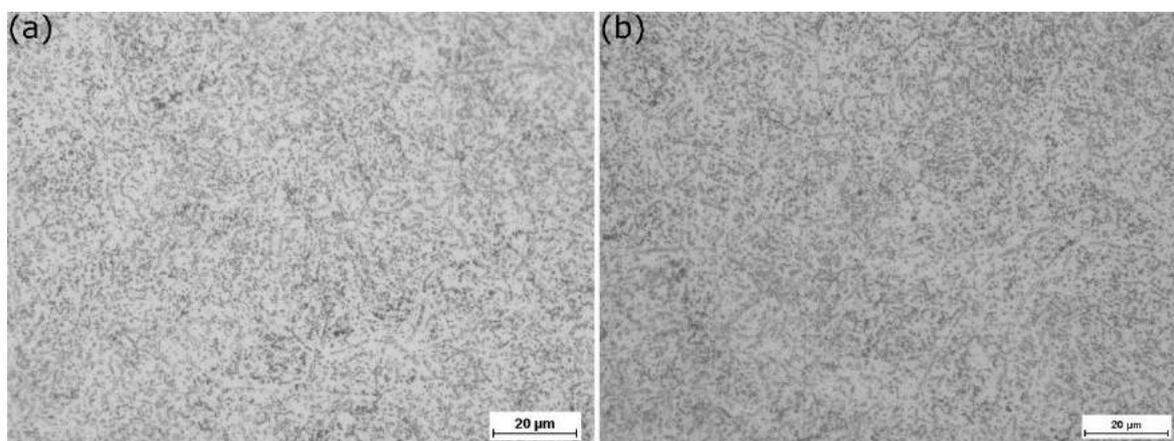
Los resultados de la determinación de la composición química indicaron que los bujes fueron fabricados con un acero DIN 1.2316. La Tabla 1 muestra los resultados obtenidos e incluye como referencia los límites de composición química establecidos por la norma DIN para el acero 1.2316. En las Figuras 3a y 3b se muestran las micrografías del metal base para ambos códigos de bujes. Se observa que en la microestructura hay presencia de partículas parcialmente esferoidales de carburos de cromo en una matriz ferrítica. Esta microestructura es típica del acero DIN 1.2316 en estado de tratamiento térmico de recocido globular. La importancia del acero DIN 1.2316 en este tipo de aplicación radica en la alta resistencia a la corrosión, la excelente resistencia al desgaste y la facilidad de maquinado que posee. En adición, cuando es sometido a tratamiento térmico de recocido globular, se comporta como una excelente matriz para procesos de endurecimiento superficial.

**Figura 3:** Micrografías de los bujes a) W partículas parcialmente esferoidales de carburos de cromo en una matriz ferrítica y b) Z partículas parcialmente esferoidales de carburos de cromo en una matriz ferrítica.

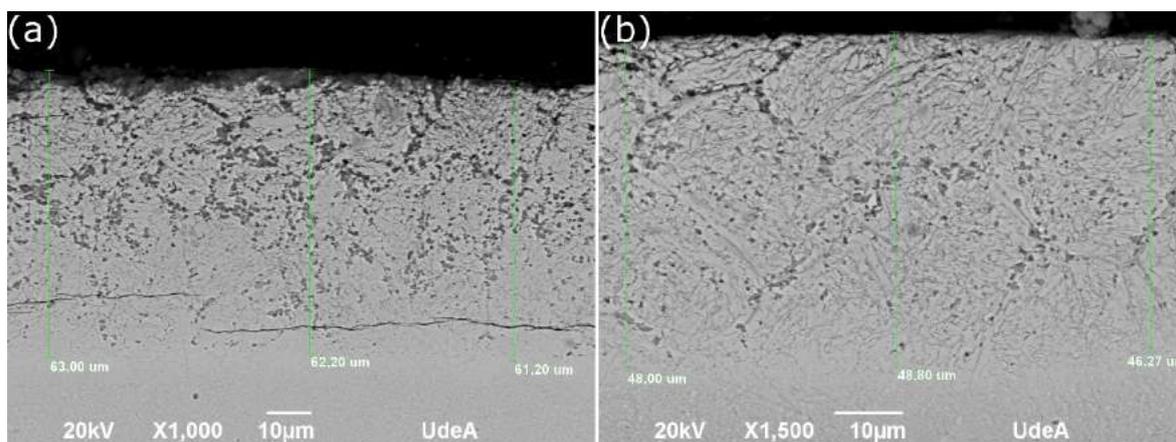
En las Figuras 4a y 4b se pueden ver micrografías de las muestras preparadas metalográficamente en donde se aprecia la sección transversal de los bujes de código Z y W respectivamente. En ambos bujes se pueden identificar dos zonas: El recubrimiento ubicado en la zona superior que mide entre 60 y 65 µm para el buje Z y entre 45 y 50 µm para el buje W y una zona inferior que presenta la microestructura correspondiente al acero DIN 1.2316. Se puede observar que, a partir de los 50 µm para el buje W y a partir de los 65 µm para el buje Z, la microestructura del acero DIN 1.2316 no fue afectada por el proceso de aplicación del

recubrimiento. Es importante resaltar que en la Figura 4a se aprecian algunas grietas entre el sustrato y el recubrimiento, las cuales pueden estar asociadas al desgaste de los bujes. El análisis de este tipo de desgaste se lleva a cabo en secciones posteriores.

Figura 4: Micrografías MEB realizadas en la sección transversal de los bujes de código a) Z y b) W.

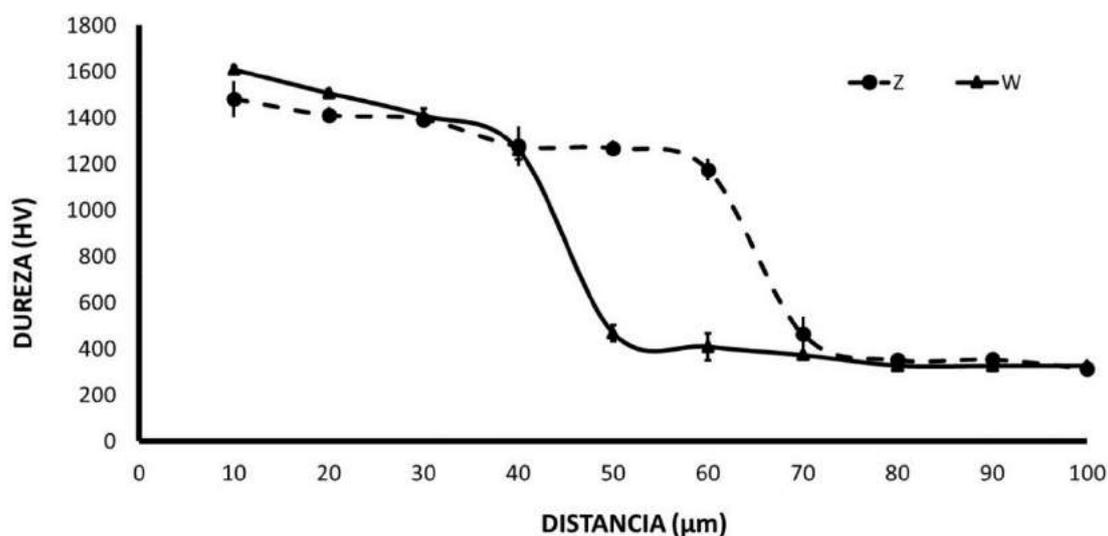
Para el buje W la máxima dureza se midió a 10 micrómetros de la superficie mostrando un valor de  $1608 \pm 13,0$  HV. Este valor decrece paulatinamente hasta  $1261 \pm 40,6$  HV a una distancia de aproximadamente 40 µm de la superficie, distancia a la cual aún se aprecia el recubrimiento. Para el buje Z la máxima dureza se midió también a 10 micrómetros de la superficie mostrando un valor de  $1480 \pm 78,6$  HV. Este valor decrece paulatinamente hasta  $1175 \pm 46,0$  HV a una distancia de aproximadamente 60 µm de la superficie, distancia a la cual aún se aprecia el recubrimiento. A distancias de 50 µm para el buje W y 70 µm para el buje Z hasta el final de las mediciones, el valor de microdureza cae drásticamente en la zona del metal base, con valores inferiores a los 500 HV. Para ambos, el comportamiento de la dureza es acorde a las microestructuras de la Figura 4.

Por otro lado, se esperaba que el buje Z tuviera una mayor resistencia al desgaste que el W, ya fuera por una dureza mayor o un espesor de recubrimiento mayor, hecho que fue demostrado con el análisis de las imágenes de la Figura 4 y con el análisis del perfil de microdureza vs profundidad de la Figura 5. A pesar que el valor de dureza máxima de W es mayor, ambos valores de dureza máxima son muy cercanos. Sin embargo, el espesor de recubrimiento para Z es de 60 µm aproximadamente, 20 µm más que W, lo que implica una mayor resistencia frente a la evolución exponencial de la presión de la zona de transición a la zona de dosificación durante el procesamiento de la pintura en polvo.

Figura 5: Perfil de dureza para los bujes Z y W.

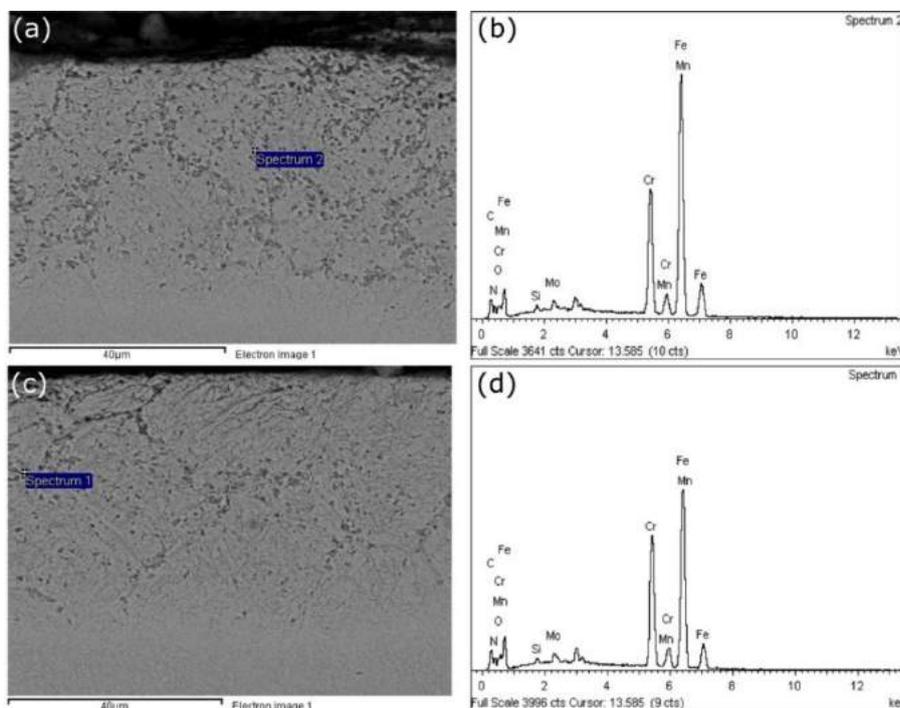
En la Figura 6 se muestra el espectro EED realizado en la sección transversal de los bujes W y Z en la zona del recubrimiento. Se pueden apreciar picos de hierro y cromo asociados al metal base, consistente con la composición química previamente determinada mediante OES. Es importante resaltar que a pesar que el nitrógeno es un elemento con muy poca masa atómica y es difícil cuantificarlo mediante esta técnica de caracterización, todos los espectros muestran alrededor del 6% en peso de nitrógeno, lo cual es un indicador de la presencia de este elemento en el recubrimiento, lo cual fue corroborado por los resultados de los ensayos de DRX.

Figura 6: EED realizado en la sección transversal del buje a), b) Z; c), d) W.

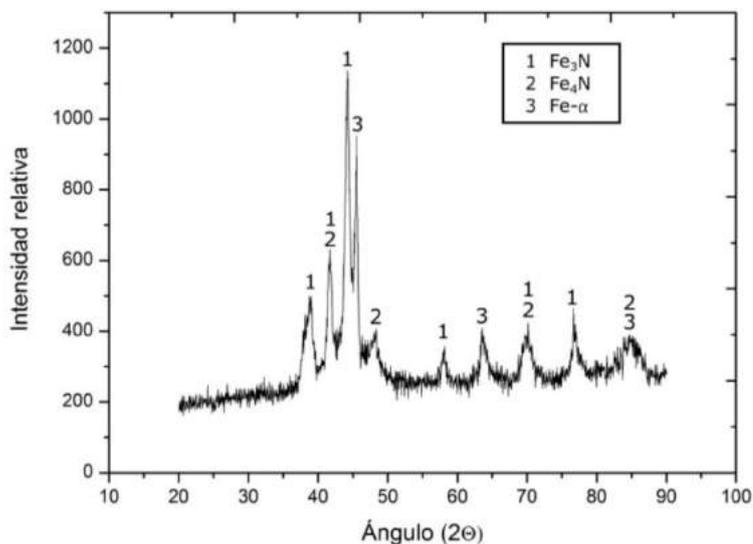
El resultado del análisis mediante difracción de rayos X mostró picos asociados a la presencia de nitruros de hierro de la forma  $Fe_3N$  y  $Fe_4N$ , característicos de los procesos de nitruración por plasma [27-28]. Por otro lado, se pueden observar algunos picos asociados al  $Fe-\alpha$  (ferrita), los cuales se considera están ligados a la matriz del acero DIN 1.2316. En la Figura 7 se muestran los resultados del análisis por difracción de rayos X.

Figura 7: Difractograma buje Z.

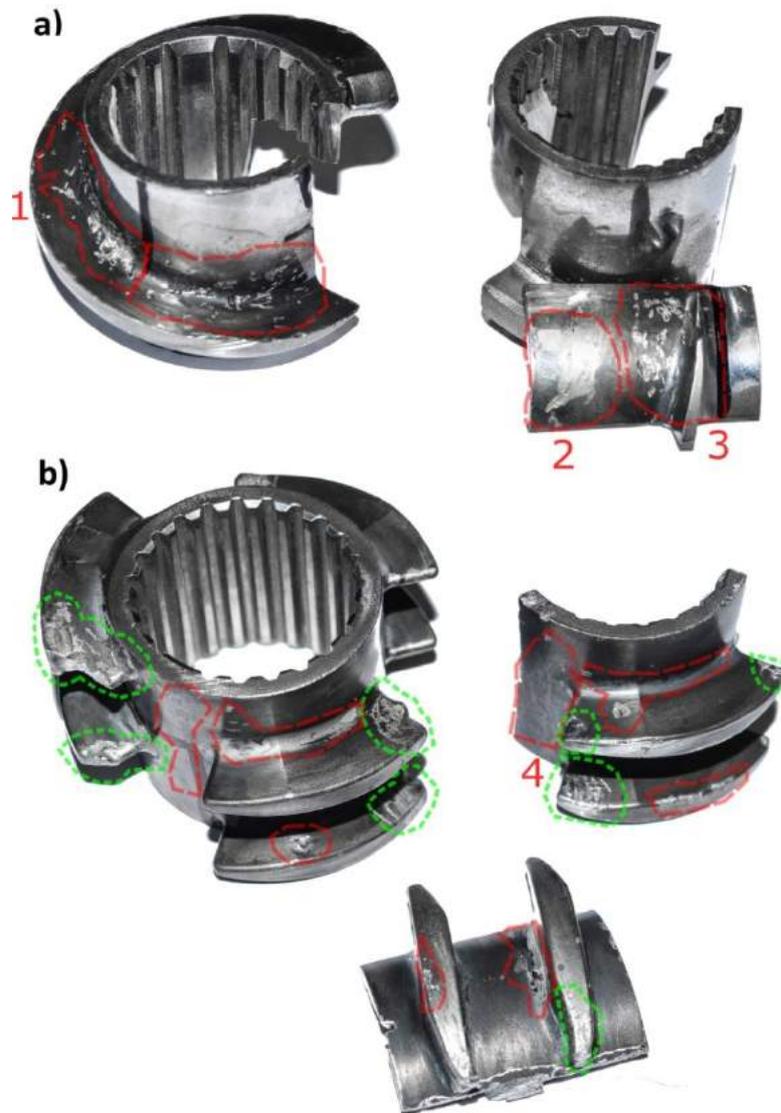
La Figura 8 muestra vistas generales de los bujes analizados. Los números del 1 al 4 corresponden a las zonas que se analizaron a altos aumentos mostradas en la Figura 9. Es importante aclarar que los bujes no sólo presentaron desgaste sino también fracturas, las cuales no fueron analizadas en este estudio. Algunos autores atribuyen este tipo de fracturas al desalineamiento momentáneo de los bujes con las paredes del barril, lo cual genera golpes entre ambos y un posterior desprendimiento de material y distorsiones geométricas [5]. Los bujes de código Z, los cuales se encuentran en la parte final del eje, son los que tienen mayor tendencia a fracturarse en las aletas, como se muestra en las selecciones verdes de la Figura 8b.

**Figura 8.** Vista global de fracturas y desgaste en los bujes a) W y b) Z.

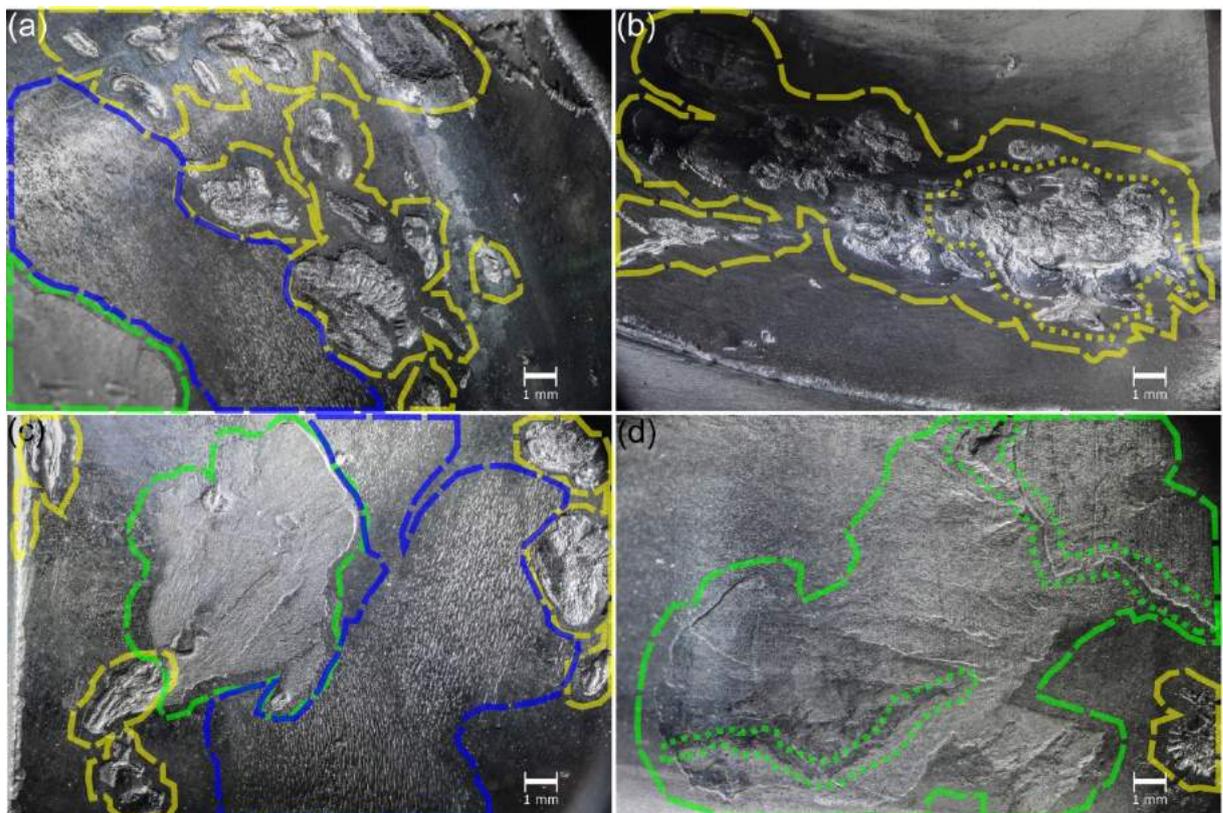
En las selecciones azules de la Figura 9 se puede observar micropicaduras que tienden a propagarse en dirección paralela a la superficie de contacto, formando los microagujeros característicos de este fenómeno.

Estas micropicaduras pueden ser observadas sin la necesidad del microscopio electrónico, ya que se agrupan en grandes extensiones de la pieza, sin embargo, se hace necesario observar a más aumentos para determinar su tamaño real. En las selecciones amarillas (Figura 9) se puede observar macropicaduras de forma irregular, las cuales afectan una gran cantidad de la superficie de los bujes. Cuando las micropicaduras comienzan a crecer en tamaño se genera un mayor desprendimiento de material, el cual finalmente genera macropicaduras como las observadas. En la Figura 9a se pueden encontrar macropicaduras que alcanzan tamaños inferiores a los 3 mm, mientras que en la selección punteada de la Figura 9b se pueden observar macropicaduras de forma irregular que presentan un tamaño que llega hasta 5 mm. En las selecciones verdes (Figura 9) se muestra el resquebrajamiento sufrido en amplias zonas de los bujes. A diferencia de las macropicaduras, el resquebrajamiento abarca una mayor área superficial como se muestra en la Figura 9d, en donde la superficie afectada es incluso mayor a los 15 mm. Además se puede observar en las selecciones punteadas de la Figura 9d que algunas grietas son demasiado grandes y extensas y debido a esto el desprendimiento de material es muy marcado.

La aparición de este tipo de micropicaduras, macropicaduras y resquebrajamiento es característico del desgaste por fatiga de contacto, el cual se debe al contacto entre la superficie de los bujes y las partículas de alta dureza y abrasividad de la formulación, sumado a las altas presiones desarrolladas al interior del barril y el alto número de esfuerzos cíclicos cortantes que sufren los bujes. Para el caso de las micro y macropicaduras, durante el contacto entre el buje y la formulación, las presiones de contacto hertzianas crean los picos de cortadura en la proximidad de la superficie. Este fenómeno de cizalla alterna, sumado a la alta abrasividad de las partículas en deslizamiento negativo genera las micropicaduras que se unen y crecen en tamaño para formar macropicaduras. Para el caso de resquebrajamiento, el material no se remueve localizadamente como en el caso de las micropicaduras y macropicaduras, por el contrario lo hace en grandes áreas superficiales y profundidades, debido a que los esfuerzos cíclicos comienzan a generar grietas por debajo de la superficie y en grandes extensiones y profundidades del buje. Estas grietas comienzan a unirse en la subsuperficie, se propagan desde el interior hacia la superficie y esta se resquebraja paulatinamente, con la posterior remoción de grandes áreas superficiales.

**Figura 9:** Desgaste observado en los bujes W y Z bajo la técnica Macro Focus Stacking. En azul micropicaduras, en amarillo macropicadura y en verde resquebrajamiento.

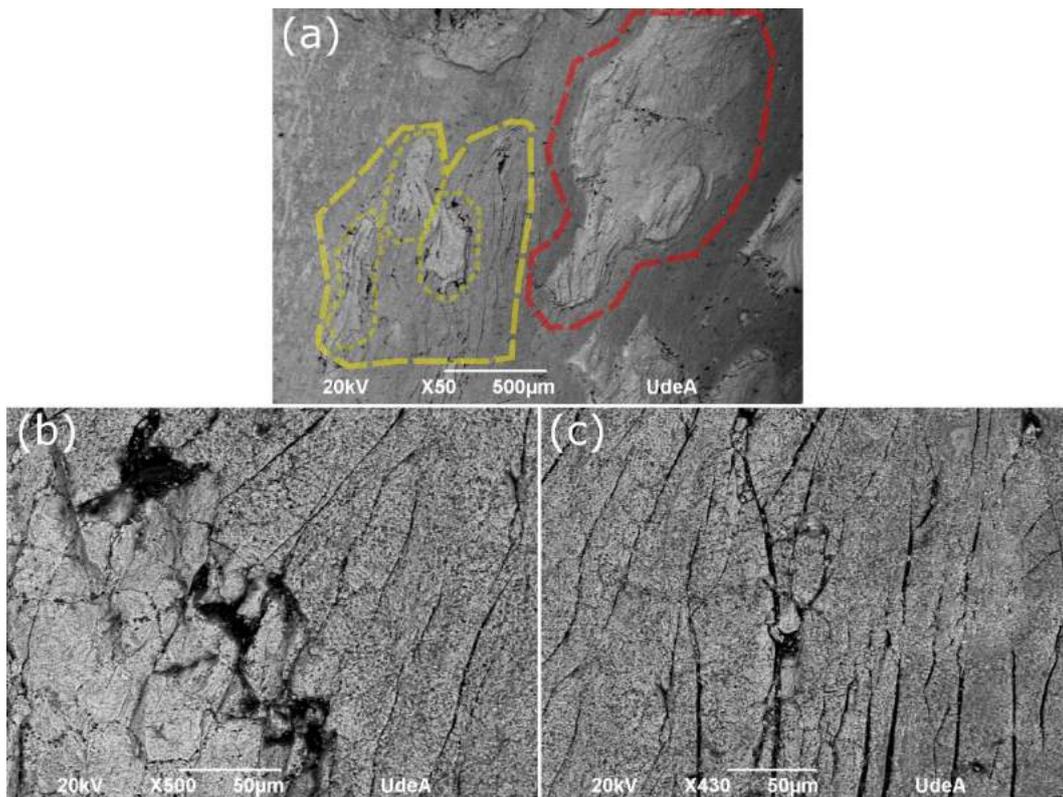
En las Figuras 10 y 11 se observan las micrografías tomadas en dos zonas a diversos aumentos de la Figura 9a. En la selección roja de la Figura 10a se observa que la macropicadura ha adoptado un tamaño superior a los 0,5 mm de largo. Por otro lado, en la selección amarilla de la Figura 10a se muestran tres micropicaduras con un tamaño de aproximadamente 50  $\mu\text{m}$  de largo. En esta selección amarilla se pueden observar grietas superficiales asociadas al crecimiento de las micropicaduras, en las cuales el incremento paulatino del tamaño y la cantidad de grietas genera posteriormente una macropicadura de un tamaño relativamente grande. Además, las grietas se encuentran en la dirección de deslizamiento negativo de las partículas duras y abrasivas contra la superficie. En las Figuras 10b y 10c se muestra el detalle de las grietas, observando que en efecto, la zona adyacente a las micropicaduras tiende a formar una macropicadura, debido a la alta concentración y extensión de éstas. También se puede observar en la Figura 10b que algunos residuos del procesamiento de la formulación no fueron completamente retirados por el proceso de limpieza debido al tamaño de las grietas.

**Figura 10:** Micrografías MEB tomadas en a) Una zona que presenta simultáneamente micropicaduras y macropicadura, b) y c) Acercamientos.

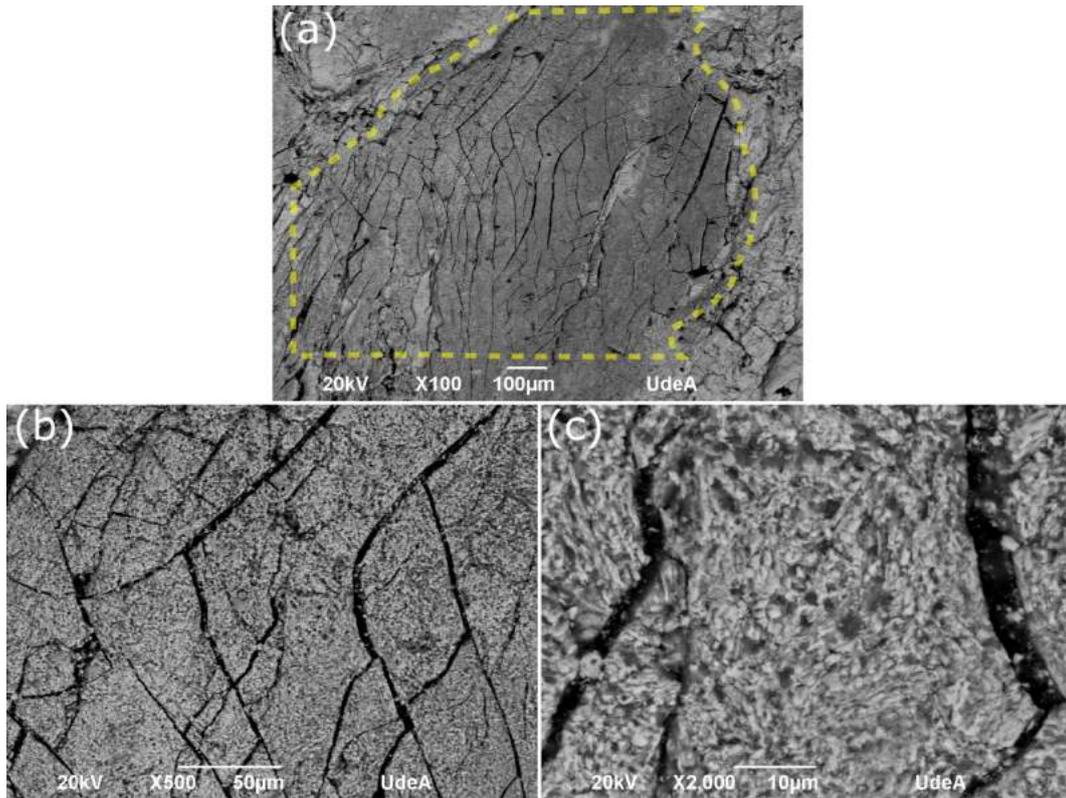
En la Figura 11 se puede observar el detalle de una macropicadura y como la alta concentración de tensiones afecta una gran cantidad de la superficie. En la selección amarilla de la Figura 11a se puede observar que la macropicadura presenta un tamaño aproximado de 1 mm. Las grietas ubicadas en el interior de la macropicadura se ramifican y dividen en diferentes direcciones, esto debido a las altas tensiones en el ciclo de fatiga que favorecen la propagación simultánea de las grietas a partir de varios orígenes. Debido a que los bujes están sometidos a altos niveles de ciclaje y diferentes tipos de formulaciones, se generan diferentes orígenes de grietas, en los cuales a medida que avanzan los ciclos, aumenta la cantidad de grietas y micropicaduras. Una vez la cantidad de grietas es suficientemente alta, las paredes que unen unas micropicaduras con otras se rompen, resultando en una amplia superficie de fractura o macropicadura. En las Figuras 11b y 11c se observa con más detalle como las grietas se propagan en diferentes direcciones.

**Figura 11:** Micrografías MEB tomadas en a) Una zona que presenta macropicadura, b) y c) Acercamientos.

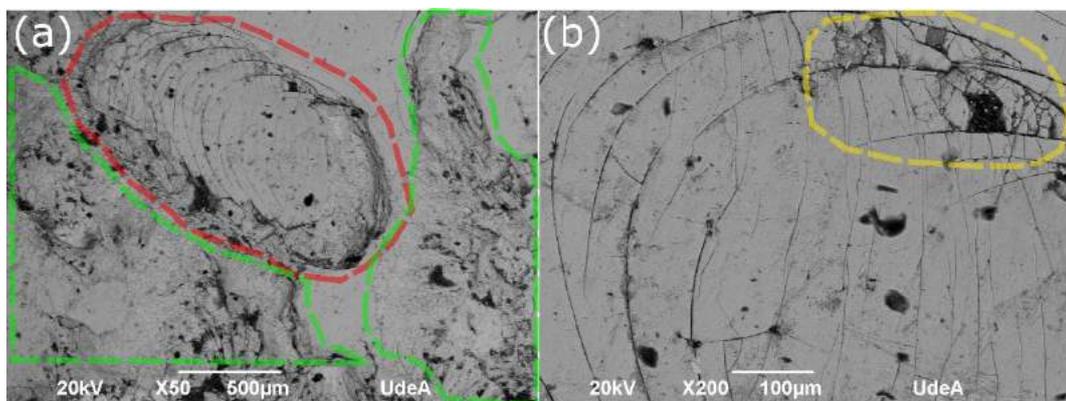
En la Figura 12 se observan las micrografías tomadas en una zona a diversos aumentos de la Figura 9c. En las selecciones verdes de la Figura 12a se muestra como una gran cantidad de la superficie del buje se encuentra fracturada por resquebrajamiento. La gran extensión y distorsión que se observa en la superficie del buje son característicos de este tipo de desgaste. En la selección roja se muestra como los esfuerzos cíclicos hacen que las grietas se propaguen en la macropicadura en forma similar a las marcas de playa. En esta macropicadura, a diferencia de la observada en la Figura 11, las grietas se propagan en la misma dirección y con un espaciamento relativamente constante. Lo anterior indica que la propagación de la fisura en esta zona fue lenta y bajo cargas cíclicas constantes. Por otro lado, en la selección amarilla de la Figura 12b, se observa con más detalle que las grietas de mayor espesor tienen la forma de marcas de playa, pero se observa también la presencia de grietas de poco espesor en diferentes direcciones, las cuales indican que sobre la macropicadura actuaron otro tipo de cargas y formulaciones, ya que las grietas tienden a presentar pérdida de material en la zona de unión de las grietas.

**Figura 12:** Micrografías MEB tomadas en a) Una zona que presenta simultáneamente resquebrajamiento y macropicadura, b) Acercamiento.

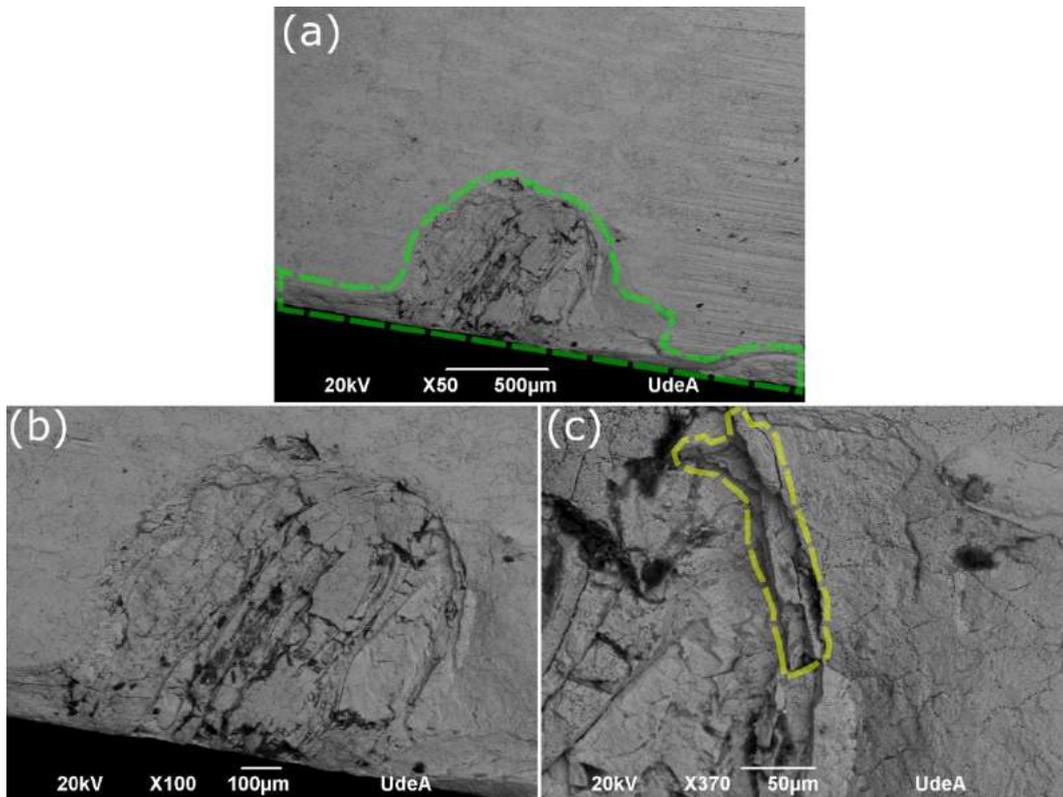
En la Figura 13 se observan las micrografías tomadas en una zona a diversos aumentos de la Figura 9d. En la selección verde de la Figura 13a se observa de nuevo como una gran cantidad de la superficie se encuentra fracturada por resquebrajamiento, con una extensión mayor a los 2 mm. En el acercamiento de la Figura 13b se observa como los altos niveles de ciclaje y los diferentes tipos de formulaciones permiten la propagación de grietas hacia el interior del buje, las cuales al unirse conducen a la grave distorsión del material y la posterior remoción de grandes extensiones superficiales. Además en la selección amarilla del acercamiento de la Figura 13c, a diferencia del resquebrajamiento presentado en la Figura 12a, se puede observar una gran profundidad de rotura y como las grietas se propagan tanto paralela como perpendicularmente a la superficie, generando los extensos desprendimientos superficiales mencionados.

**Figura 13:** Micrografías MEB tomadas en a) Una zona que presenta resquebrajamiento, b) y c) Acercamientos.
