Investigação da corrosão eletrolítica em telhas de aço recobertas com zincolume

Investigation of the electrolytic corrosion in steel roof tiles coated with zincolume

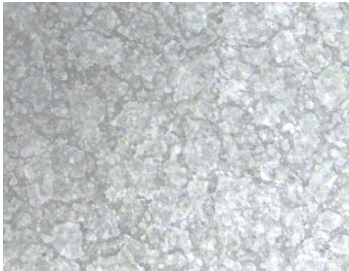
<ol style="list-style-type: none">1. Ausência de riscos aparentes na superfície da amostra;2. Ausência de manchas escuras na superfície da amostra.
2	Zincoalumínio cinza

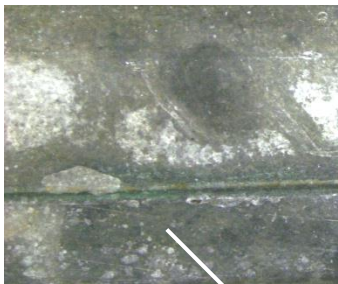
<ol style="list-style-type: none">1. Ausência de riscos aparentes na superfície da amostra;2. Presença de manchas acinzentadas na superfície da amostra;3. Presença de manchas de tinta verde na superfície do revestimento de Zincoalumínio (destaque).
3	Zincoalumínio preto

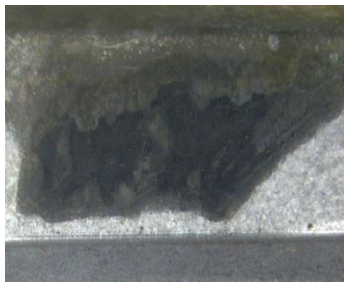
<ol style="list-style-type: none">1. Ausência de riscos aparentes na superfície da amostra;2. Presença de manchas negras na superfície da amostra.
4	Tinta epóxi poliéster

De acordo com as análises químicas o teor de enxofre nas amostras aumentou com a degradação das telhas. Esta formação de sulfetos, responsável pela cor cinza nas áreas escuras colaborou para a deterioração das mesmas.

A presença de enxofre na camada de metalização - zinco - resultando na formação de sulfeto de zinco na superfície das telhas culminou com o escurecimento das regiões afetadas.

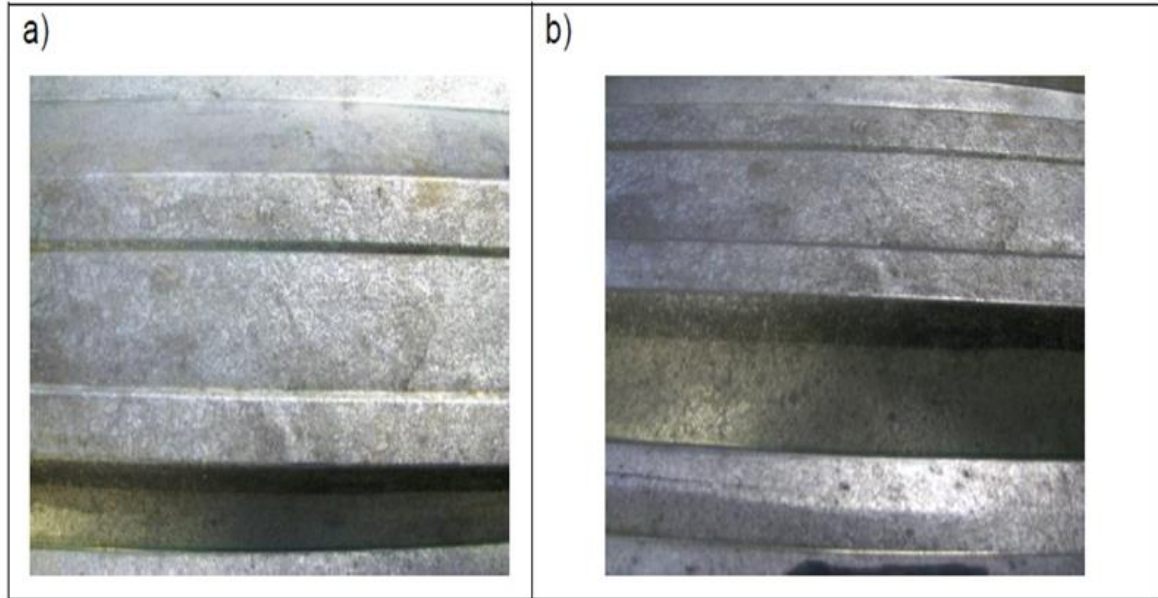
Figura 4: Vistas da região 1: (a) incidência na “capa”; (b) incidência na “bica” e na lateral da telha.

Observou-se uma granulação grosseira no recobrimento com zinco conforme Figura 4. Esse lado da telha, sem pintura, voltado para o interior do galpão com tal morfologia estaria vulnerável à corrosão. A inspeção visual não revelou falhas ou riscamentos na superfície das amostras.

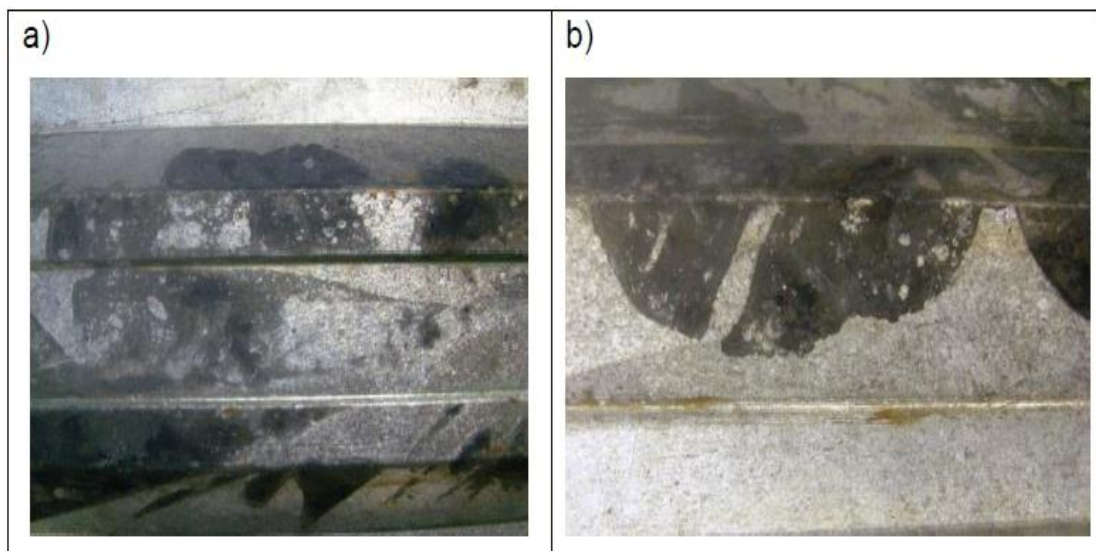
Figura 5: Vistas da região 2: (a) incidência na “capa” da telha; (b) incidência na “bica” e na lateral da telha.

Ao longo do recobrimento com zinco também foi observada uma camada escura, com granulação grosseira, não havendo falhas ou riscamentos na superfície das amostras, Figura 5.

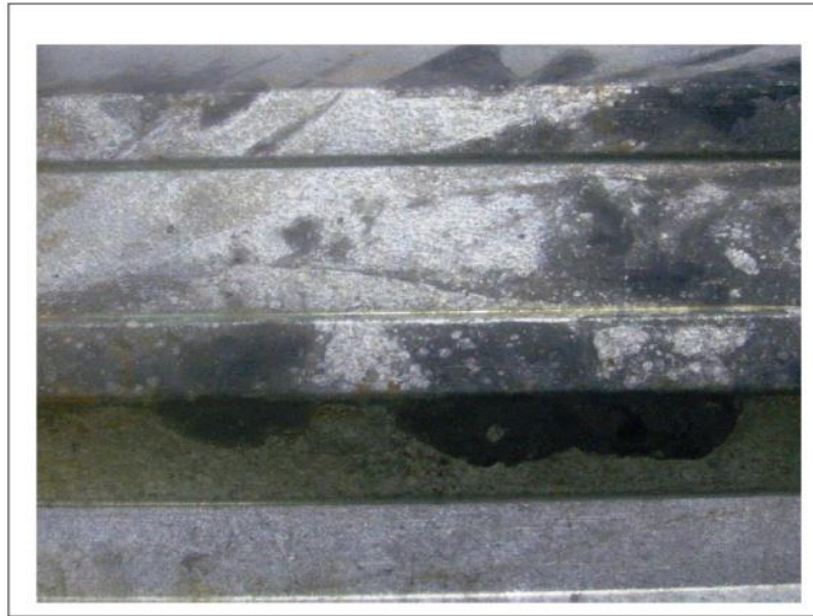
Figura 6: Vista da região 3: incidência na “capa” e na lateral da telha.

Na região da telha em que é encontrado o recobrimento de zinco negro não foi possível observar o aspecto dos grãos formadores da camada, Figura 6.

Novamente, não foram observadas falhas ou riscamentos na superfície das amostras ao longo do recobrimento com zinco. Também nesta imagem foi observada uma camada escura com granulação grosseira

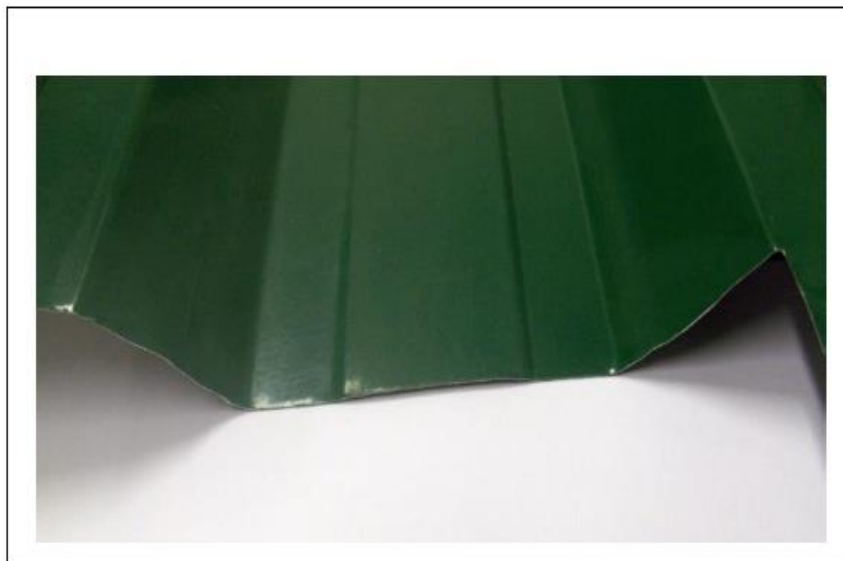
Figura 7: Vista da região 4: recobrimento de tinta epóxi poliéster.

Foi observado no recobrimento de tinta epóxi poliéster de cor verde, lado da telha voltado para o exterior do galpão, regiões com suave mudança de tonalidade de cor. Não foram observadas falhas ou riscamentos na superfície, conforme Figura 7.

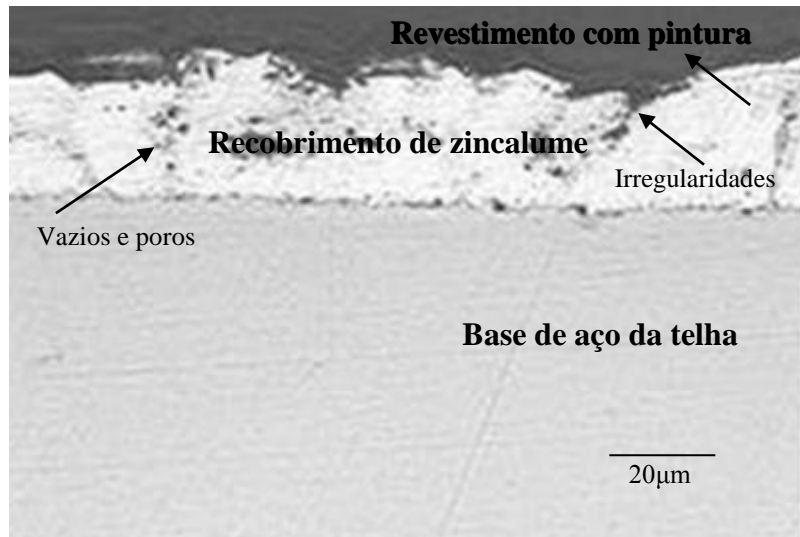
Figura 8: Telha metálica recoberta com zincalume e tinta epóxi poliéster.

Através da análise da seção transversal da telha de aço recoberta com zincalume com tinta epóxi, notou-se uma variação de espessura de 15 a 30 μ m no recobrimento de zincalume, indicando perda de material. Foram notadas também descontinuidades, vazios e poros no recobrimento.

Essas falhas podem estar relacionadas com o processo de deposição com zincalume realizado por imersão a quente. Estes resultados foram repetidos para todas as regiões analisadas.

Foram observadas na Figura 8 estas irregularidades, que são uma consequência da corrosão eletrolítica no recobrimento de zincalume.

A espessura das telhas que não foi homogênea e a presença de discontinuidades na camada de metalização revelou um recobrimento de qualidade inferior aos padrões encontrados no mercado.

Enfim, conclui-se que o processo de recobrimento com zinco por imersão a quente não foi de boa qualidade, o que agravou a corrosão, proporcionando a presença de correntes elétricas e a consequente perda de material.

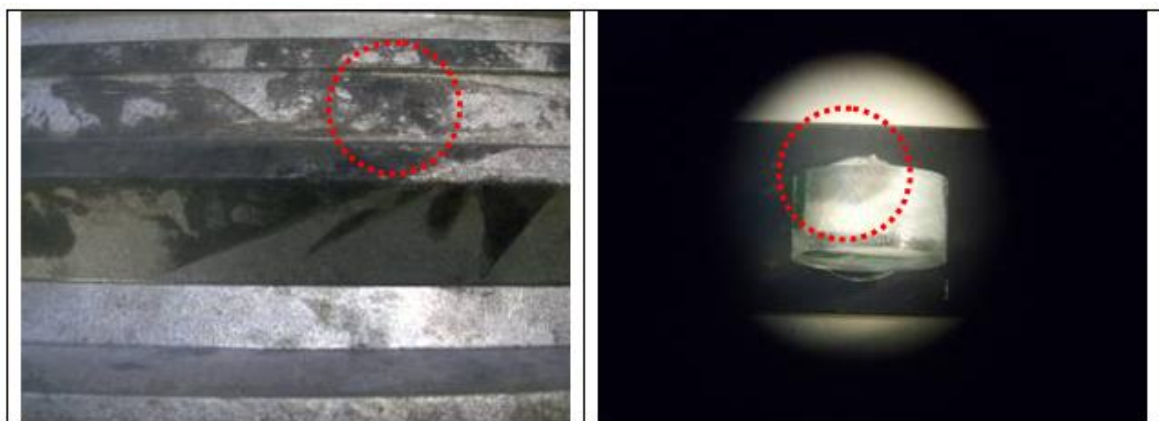
Figura 9: Região 3 da telha como recebida (a) e em escala de 20 μ m mostrando manchas de corrosão (b).

A Figura 9(a) é uma imagem visual da telha como recebida. Foi marcada em círculo vermelho a Região 3 (de zincalume preto), que corresponde à corrosão em sua superfície. Na Figura 9(b) uma amostra desta mesma região foi observada ao MEV em uma escala de 20 μ m que mostrou o contraste das manchas de corrosão.
