## Análise de falhas de um gerador de vapor usando as ferramentas FMEA e FTA

### Analysis of a steam generator using the FMEA and FTA techniques

Beatriz Ottoni Azevedo Porto Miranda <sup>1</sup>, Antonio Carlos Barbosa Zancanella <sup>1</sup>,  
Rômulo Maziero <sup>2</sup>, Bruno Dorneles de Castro <sup>2</sup>, Juan Carlos Campos Rubio <sup>2</sup>

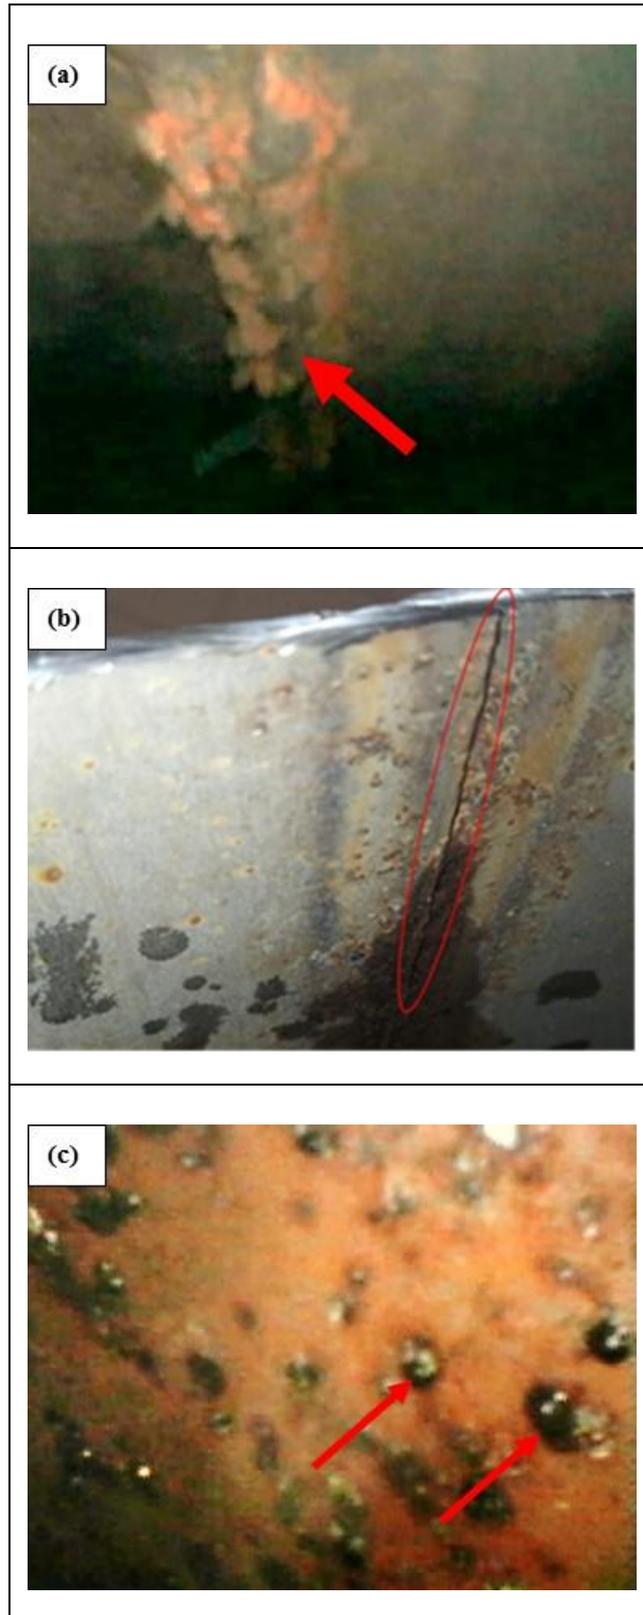
A análise da superfície interna da caldeira (Figura 2) possibilitou a visualização de forte incrustação nas regiões de solda com penetração excessiva (Figura 2a), falta de penetração em outras áreas da superfície (Figura 2b), além de corrosão localizada (Figura 2c), conforme WANG *et al.* [10]. Os defeitos verificados ressaltam a necessidade de uma manutenção corretiva na estrutura da máquina, uma vez que podem concentrar tensões e levar à falha prematura da estrutura.

**Figura 2:** (a) Cordão com excesso de material de adição e presença de incrustações, (b) falta de material de adição e (c) corrosão por pites.

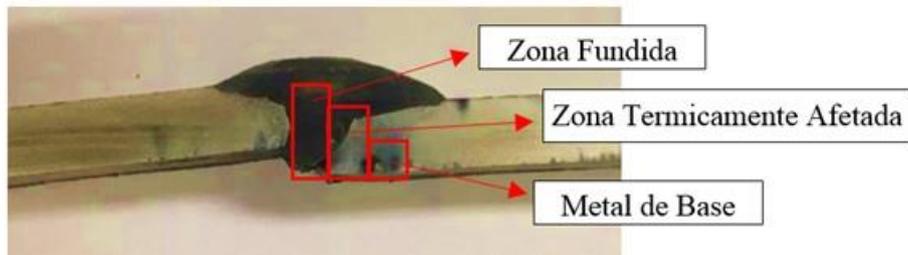
**Figura 3:** Junta soldada após ataque químico.

A macrografia das regiões analisadas revelou a situação da integridade superficial da zona termicamente afetada (ZTA) e do metal base. Com base nessa análise, foi possível visualizar a presença de pequenas

fissuras no metal de base, falta de penetração do material fundido e um desalinhamento de junta (Figura 3). Essas discontinuidades denotam a presença de concentradores de tensão e podem favorecer o início de uma fratura frágil na estrutura.

Erros operacionais no processo de soldagem também foram considerados relevantes para uma possível ruptura da estrutura. Ações como o uso de procedimentos padronizados, com base em normas certificadas, são essenciais para uma boa qualidade na soldagem. Na soldagem de arco elétrico com eletrodo revestido, o uso de parâmetros inadequados, como corrente excessiva e arco muito longo, pode levar à formação de porosidades e, conseqüentemente, à degradação da junta soldada [15].

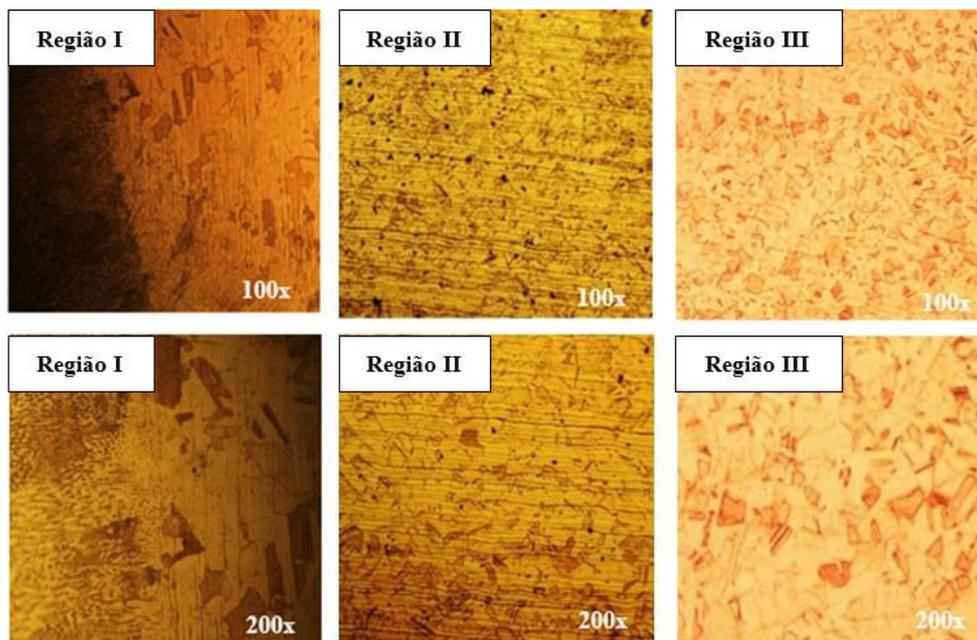
**Figura 4:** Micrografias das regiões amostrais I, II e III.

As micrografias foram realizadas em três regiões básicas de uma amostra submetida ao processo de soldagem a arco elétrico com eletrodo revestido (Figura 4). Primeiramente, salienta-se a existência de uma zona fundida (ZF) e mais escura, região na qual ocorreu o fusão e a solidificação durante a operação, apresentando uma estrutura primária de grãos colunares. A ZTA (Região I), por sua vez, mostra uma alteração na microestrutura do metal base, em função do ciclo térmico de soldagem, caracterizado pelo crescimento dos grãos na fronteira entre ZF e ZTA (Região II) [11 - 13]. Por fim, a região do metal base (Região III) não se mostrou afetada pelo processo de soldagem.

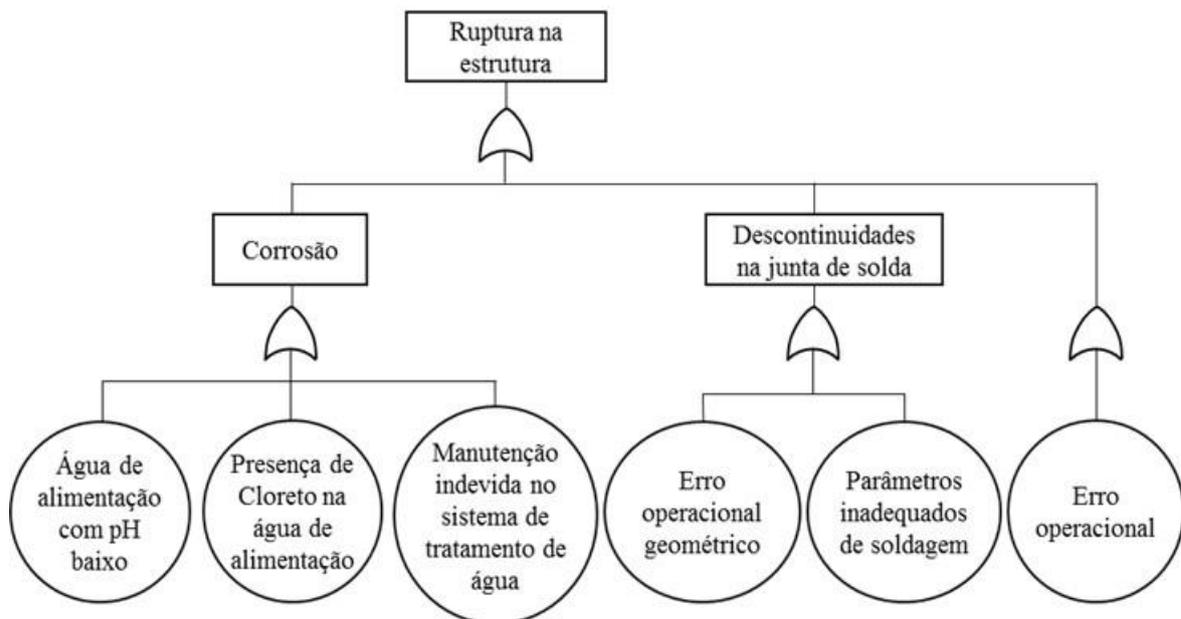
Figura 5: FTA do gerador de vapor.

A ferramenta FTA, por sua vez, ajudou a denotar as relações hierárquicas dos eventos que levam à ruptura da estrutura. Com base no FTA (Figura 5), houve uma compreensão sobre a influência de fatores químicos (água de alimentação com pH baixo e íons cloreto) no processo de corrosão, ressaltando a necessidade de compreender o grau de agressividade desse material à estrutura da máquina e a efetividade dos filtros e da membrana de osmose do sistema. Para isso, a evolução dessas reações químicas e a decorrente corrosão poderiam ser estudadas, de modo a aumentar a confiabilidade da estrutura e compreender a taxa de degradação da mesma.

Após a aplicação das técnicas FMEA e FTA, foi possível notar que não há uma causa única para a ruptura do gerador de vapor, mas uma soma de fatores associados a baixa qualidade da água de alimentação da caldeira e erros durante o processo de soldagem que atuam como concentradores de tensão. Para controlar o processo corrosivo nos sistemas de geração de vapor e aumentar o seu ciclo de vida, tratamentos externos e internos na água de alimentação devem ser realizados juntamente com a inspeção na autoclave. Para isso, os filtros e as membranas existentes devem ser mantidos no sistema para garantir bons parâmetros de água e uma operação correta do sistema. Por fim, salienta-se a importância de um procedimento operacional padronizado, que auxilie na correta utilização da máquina, garantindo um bom funcionamento e evitando possíveis acidentes, decorrentes da ruptura inesperada da estrutura.

Outro fator importante é a realização periódica de treinamentos com os operadores da máquina, ressaltando tanto os procedimentos técnicos necessários para a sua operação quanto os possíveis efeitos de uma ruptura, em termos de riscos à saúde do trabalhador [8].
