# Interações Geomorfológicas e Ecológicas na Bacia Hidrográfica do Ribeirão Ubá (MG)

## Ecological and Geomorphological Interactions in the Ubá Hydrographic Basin (MG)

Felipe Pacheco Silva<sup>i</sup>

Universidade Federal do Rio de Janeiro  
Rio de Janeiro, Brasil

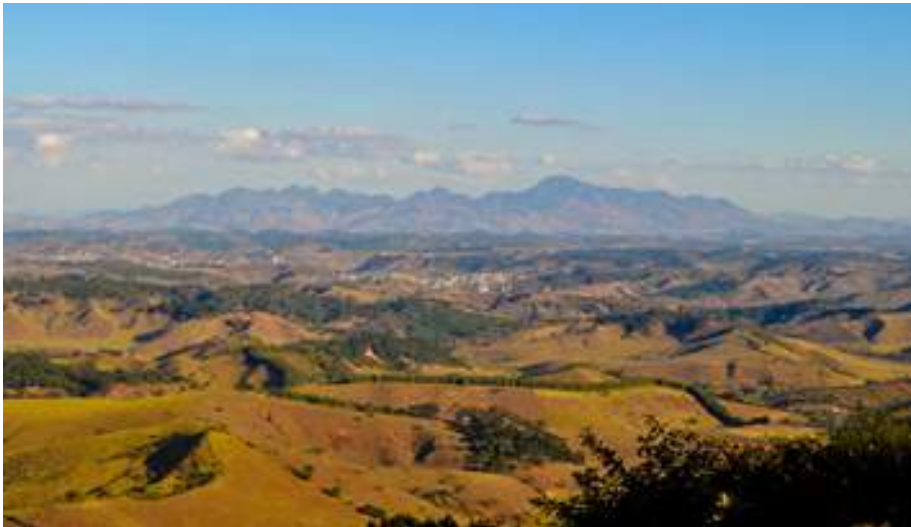
Figura 6 – Vista panorâmica do município de Ubá e seu sítio urbano localizado na planície do ribeirão homônimo. Ressalta-se o padrão fragmentado da ocupação, sob forma de tentáculos com a ocupação de encostas e poucos fragmentos florestais.

Com relação especificamente ao sítio urbano de Ubá, é possível perceber um padrão espraiado, sendo o quadro geomorfológico o principal condicionante para este padrão espraiado da expansão urbana. O processo de formação do sítio urbano, como de muitos assentamentos humanos no contexto morfoclimático dos mares de morro, teve seu início com a ocupação das várzeas, aterrando áreas pantanosas.

Entretanto, com o crescimento da demanda habitacional, principalmente após a década de 1970, houve a ocupação de novas áreas, em várias direções, o que explica o padrão tentacular do sítio urbano. Nessa perspectiva, com a atratividade populacional exercida pela indústria moveleira, as áreas de maior declive, outrora pouco povoadas, passaram a ser ocupadas em decorrência da crescente demanda habitacional. A ocupação das encostas trouxe graves consequências para o sítio urbano e adjacências, a primeira delas foi tornar mais frequente episódios de inundação (Figura 7), que já constavam nos registros locais desde os anos iniciais do século XX; a segunda consequência dessa ocupação é o aumento dos processos erosivos, sobretudo dos deslizamentos em diversos segmentos das encostas devido ao descontrole da ocupação (SANTOS, 2013).

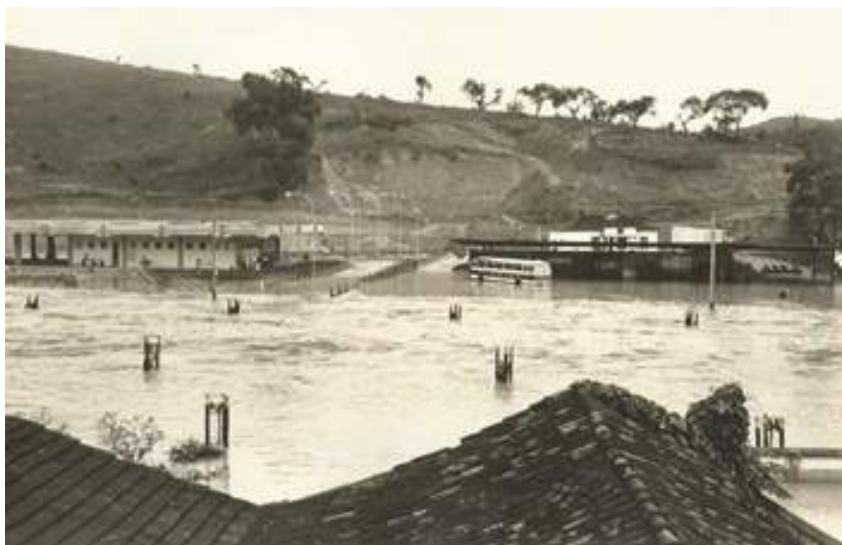
Figura 7 – Enchente na rodoviária de Ubá, em 1977.

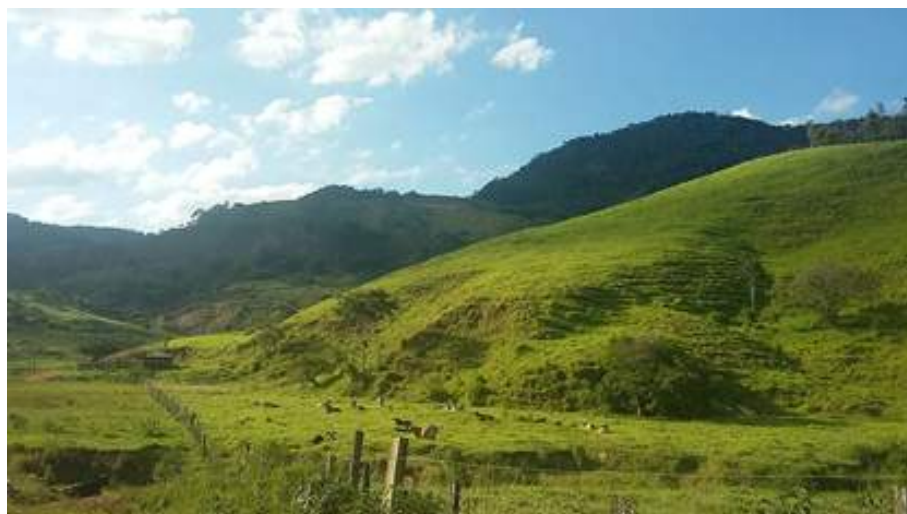
Figura 9 – Vertente com terracetes formados pelo pisoteio do gado – Miragaia.

A sucessão de ciclos econômicos e agropecuários na área causou graves repercussões no quadro ambiental. A substituição dos cafezais pela pecuária resultou em um comprometimento das funções geocológicas dos diferentes setores. A pecuária extensiva nunca foi desenvolvida em acordo às potencialidades e limitações do meio e esse quadro de manejo inadequado promoveu a compactação dos solos pelo pisoteio, formando, assim, em quase toda bacia, inúmeros terracetes nas encostas (Figura 9).

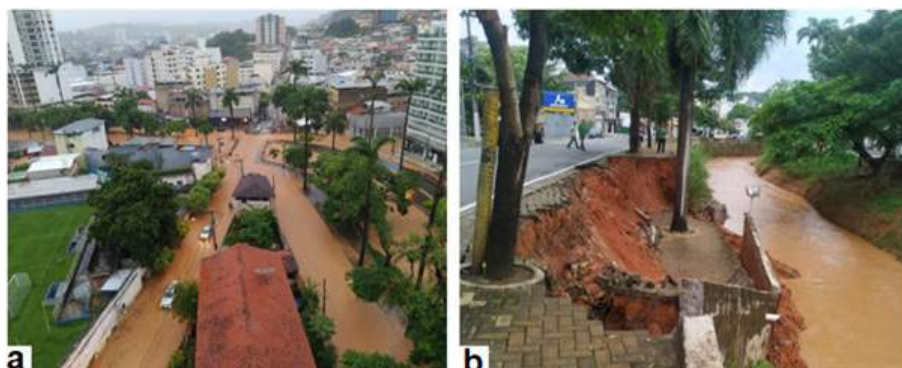
Figura 13: Inundação e processos erosivos ao longo do segmento retificado.  
**a** – Inundação provocada pelo Ribeirão Ubá em 24/01/2020. Fonte: G1 Zona da Mata (2020); **b** – Erosão nas margens do Ribeirão Ubá, Centro de Ubá em 11/02/2020. Foto: Silva, 2020.
