**Vulnerabilidade do Aquífero nas Proximidades do
Cemitério Municipal de Caçapava do Sul – Rio Grande do Sul, Brasil**
Aquifer Vulnerability in the Proximity of the
Municipal Cemetery Caçapava do Sul – Rio Grande do Sul, Brazil

Milene Priebe e Silva¹; Leonardo Rosa da Silva¹;
Kelly Andressa Liesenfeld¹; Lucas Martini¹; Pedro Daniel da Cunha Kemerich¹;
Leônidas Luiz Volcato Descovi Filho² & Gabriel D'Avila Fernandes³

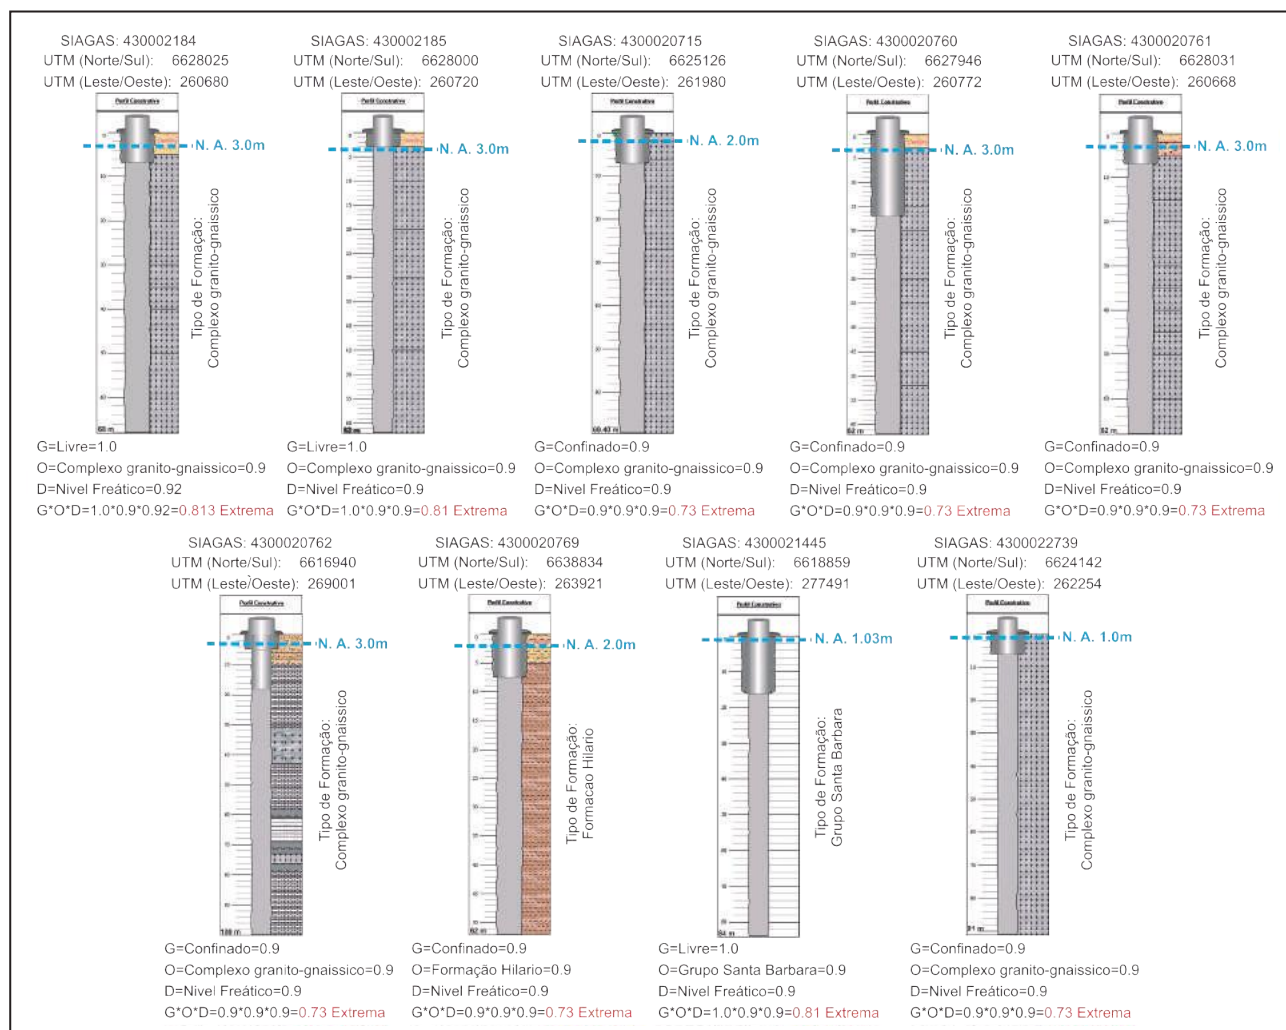
Figura 3 Perfis dos poços cadastrados no CPRM/SIAGAS que apresentaram índice de vulnerabilidade extrema.

superfície é muito pequena. Os poços cadastrados no CPRM/SIAGAS apresentaram grande variação nos níveis estáticos, variando de 1,0 a 77,43m, com notas variando de 0,6 a 0,92. A figura 3 ilustra apenas os perfis dos poços cadastrados no CPRM/SIAGAS que apresentaram índice de vulnerabilidade extrema e os respectivos cálculos de vulnerabilidade do aquífero a contaminação através do método GOD Foster *et al.* (2006).

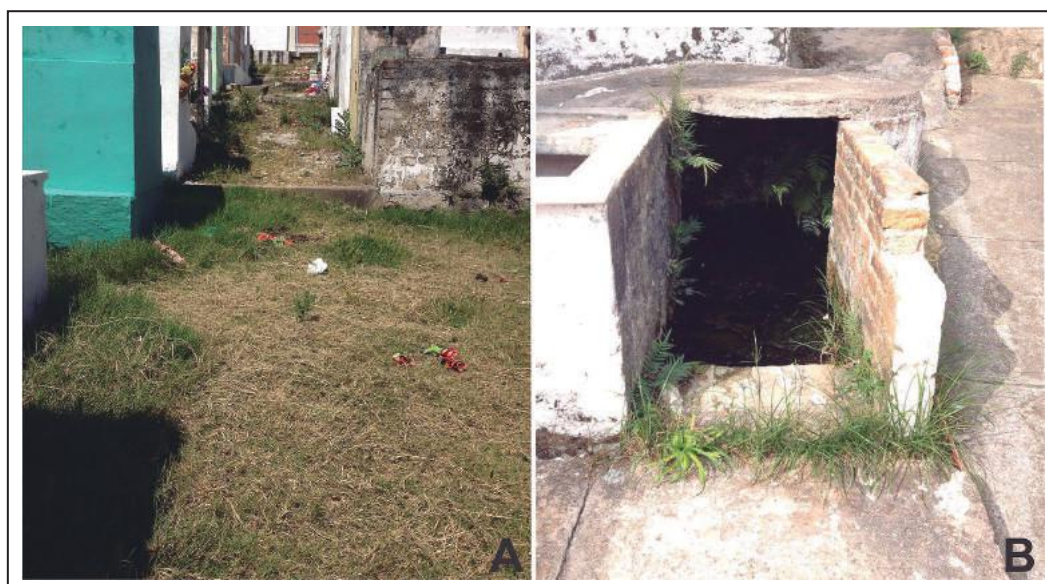
O cemitério municipal de Caçapava do Sul não é completamente impermeabilizado, e apresenta um poço escavado em sua área (Figura 5), e segundo Kemerich *et al.* (2014) locais de operação impróprios para cemitérios urbanos podem provocar a contaminação de mananciais hídricos por microrganismos que se proliferam durante o processo de decomposição dos corpos. Caso ocorra a contaminação do aquífero freático na área interna do cemitério, não somente esta área estará potencialmente poluída, mas, sim, áreas arredores, aumentando, assim, o risco de ocorrências de

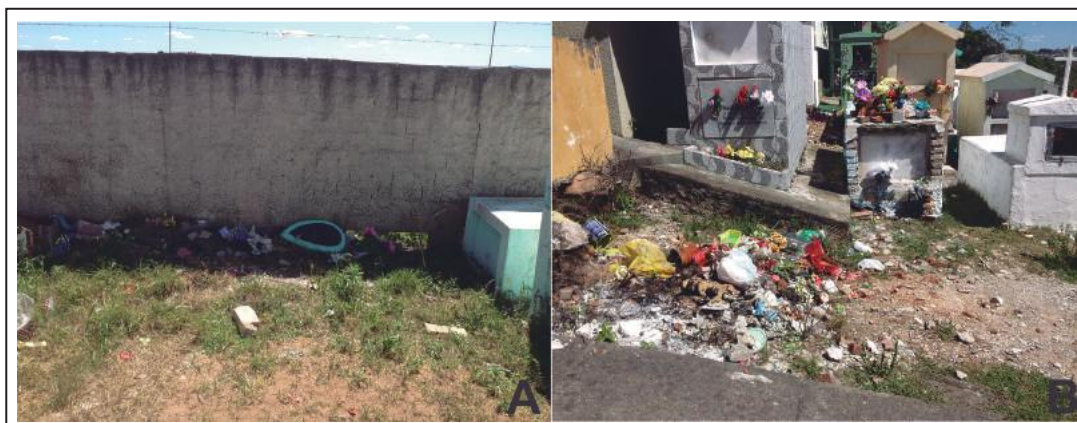
Figura 6 Resíduos acumulados no cemitério municipal de Caçapava do Sul-RS (A) Resíduos no local de menor declividade do terreno (B) Resíduos acumulados próximos aos túmulos.

Outra ameaça produzida por cemitérios é a ineficiente gestão de resíduos, como as vestimentas que envolvem os corpos, incluindo restos de caixões. Esses resíduos, geralmente, são depositados nas proximidades das áreas de sepultamento e, em contato com a água da chuva, podem fazer com que diversas substâncias indesejáveis se infiltrem no solo e, também, atinjam as fontes hídricas (Kemerich *et al.*, 2012). Os resíduos sólidos do cemitério em estudo não apresentam destinação ambiental correta, agravando sua qualidade ambiental e atingindo também a saúde pública (Figura 6).

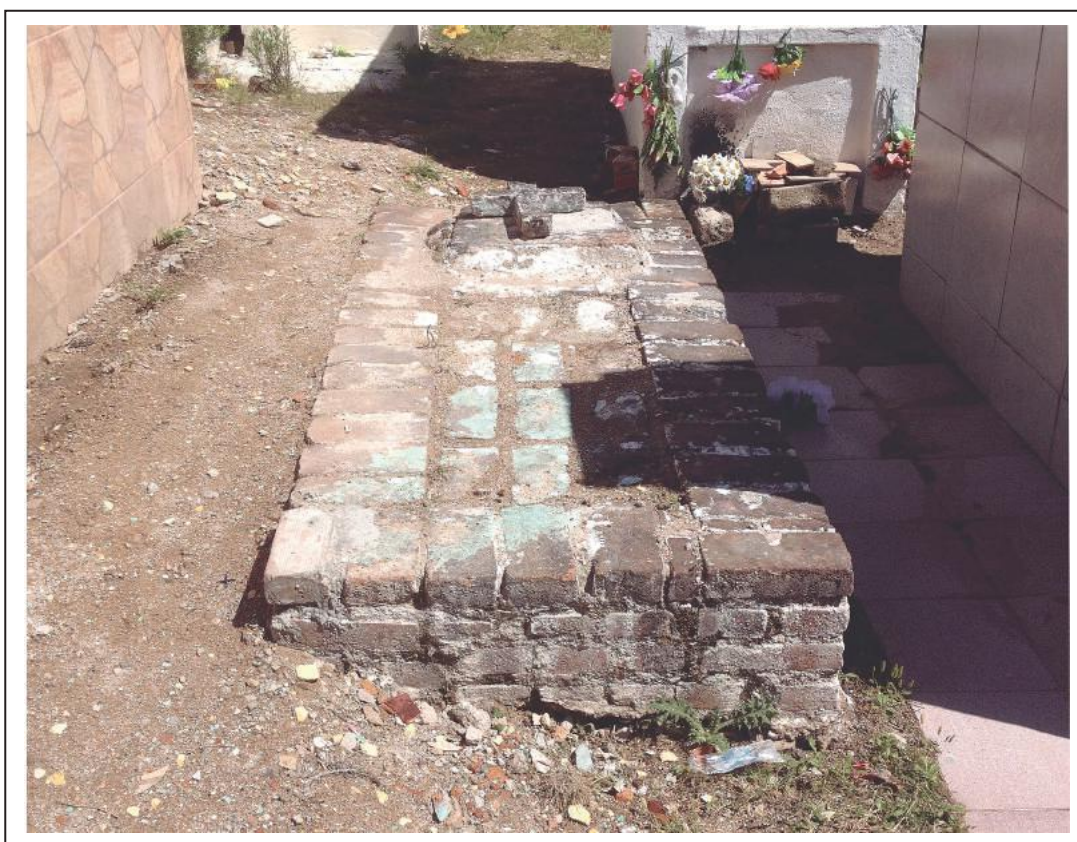
Figura 7 Túmulo localizado abaixo do nível do terreno do cemitério municipal de Caçapava do Sul-RS.

Conforme a Resolução do CONAMA nº 335, de 3 de abril de 2003, os sepultamentos devem ser feitos acima do nível natural do terreno, o que muitas vezes não acontece (Figura 7).
