**Caracterização do Processo de Erosão das Margens do
Rio Miranda na Região do Passo do Lontra, Corumbá, Mato Grosso do Sul**
Characterization of the Erosion Process of the Miranda
River Margins in the Region of Passo do Lontra, Corumbá, Mato Grosso do Sul

Bianca Lisbôa Gazolla¹ & Fábio Veríssimo Gonçalves²

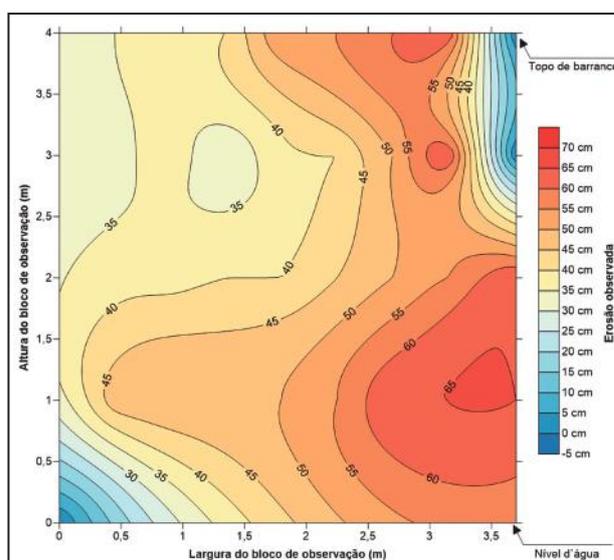
Figura 4 Representação espacial e intensidade da erosão no Bloco 1, barranco com 4m de altura (topo do barranco até o nível d'água no momento da instalação dos pinos) e 3,5 m de comprimento.

O bloco 1 apresenta a maior perda de material. A taxa de erosão refletiu na característica de distribuição do barranco, onde a parte superior do barranco está vulnerável a processos erosivos devido ao elevado processo de erosão da parte inferior. Destacando que neste bloco houve a remoção integral dos pinos ao longo do bloco.

A partir do monitoramento da erosão, os barrancos avaliados foram representados de forma gráfica para melhor visualização da distribuição espacial e intensidade de erosão (Figura 4, 5 e 6).

Tendo em vista o elevado período de contato do barranco ausente de vegetação com o fluxo do canal, e a densidade do solo, a corrasão é responsável por mobilizar elevadas quantidades de solo e patrocinar o processo de assoreamento, com remoção gradativa pela ação de correntes e ondas (Araujo & Rocha, 2009).

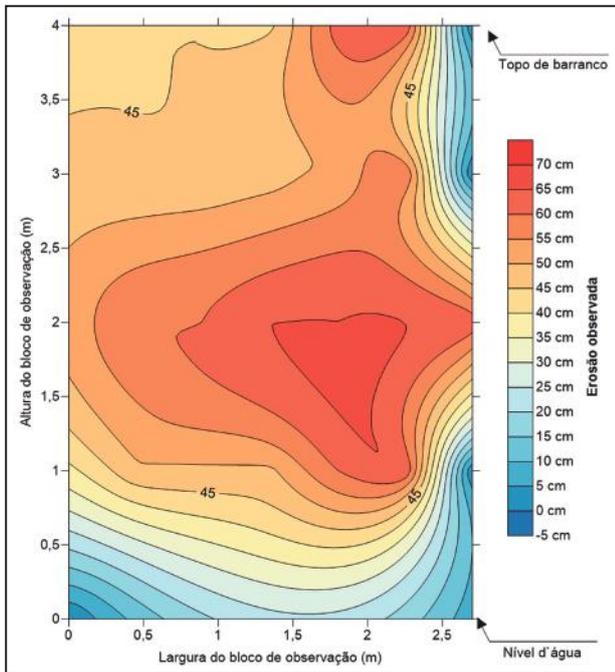
Figura 5 Representação espacial e intensidade da erosão no Bloco 2, barranco com 4 m de altura (topo do barranco até o nível d'água no momento da instalação dos pinos) e 2,5 m de comprimento.

Nos gráficos é possível notar que a variabilidade entre os blocos é mais expressiva

próximo a base em direção ao topo, resultante do potencial erosivo do fluxo da encosta, ausência de vegetação e resistência do material ao processo de solapamento.

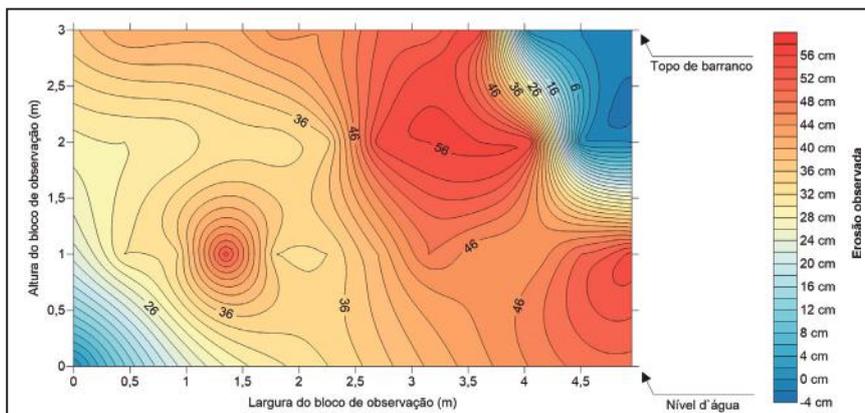
Figura 6 Representação espacial e intensidade da erosão no Bloco 3, barranco com 3 m de altura (topo do barranco até o nível d'água no momento da instalação dos pinos) e 4,5 m de comprimento.
