**Colapso de la Presa El Guamito (Venezuela) ante las Lluvias Extraordinarias de Diciembre de 1999: Condicionantes Hidrogeomorfológicos en la Cuenca del Río Guapo**  
Collapse of the El Guamito Dam (Venezuela) to the Extraordinary Rains of December 1999: Hydro-geomorphological Conditioners in the Guapo River Basin

Williams Méndez<sup>1,2</sup>; José Córdova<sup>3</sup>; Carlos Suárez<sup>2</sup>; Henry Pacheco<sup>4</sup> & Loan Landaeta<sup>2</sup>

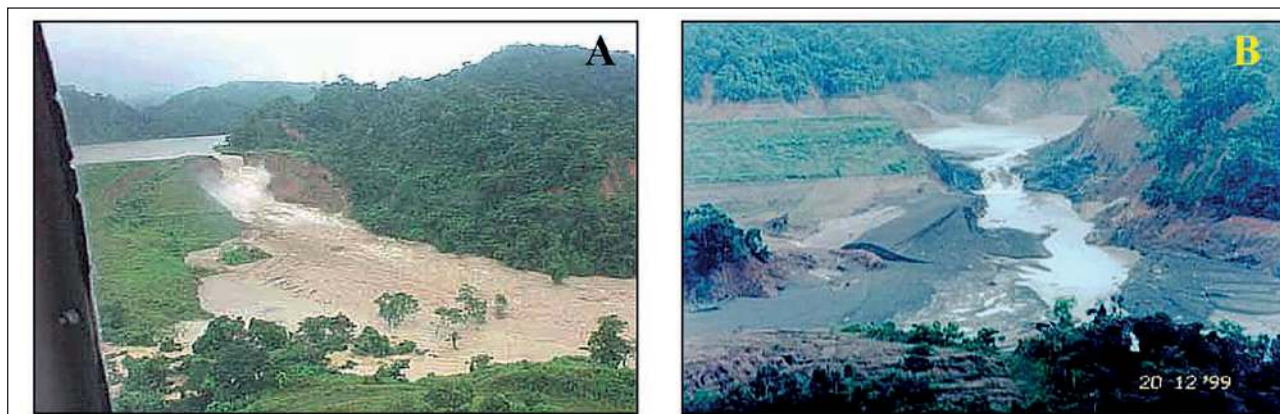
Este evento de lluvias extraordinarias de Diciembre de 1999, determinó las condiciones hidrológicas que condujeron al colapso del aliviadero de la presa El Guamito en cuarenta minutos aproximadamente, liberando un volumen de agua del orden de los 120 hm<sup>3</sup> (120.000.000 m<sup>3</sup>) que produjo una onda de crecida, cuyo pico fue estimado entre 7 m y 12 m

(Suárez, 2002). Cueche & Pino (2009) afirman que en 1999 ocurrió en esta presa el fenómeno conocido como crecientes superpuestas o de picos múltiples (el nivel del embalse subió rápidamente, descendió y volvió a incrementarse de manera súbita antes de ocurrir la falla de la obra), el cual consiste de la superposición de varias crecientes consecutivas antes que un solo pico. Aproximadamente 150.000.000 m<sup>3</sup> de agua inundaron toda la planicie de desborde del río Guapo, aguas abajo del sitio de presa. La falla del aliviadero se produjo al ser sobrepasada su capacidad de descarga (101,8 m<sup>3</sup>/s) por caudales máximos observados en el sitio del orden de los 310 m<sup>3</sup>/s (Liendo, 2000), formándose una brecha en el contacto de la presa con el estribo izquierdo (“fleysch” de alternancia de lutitas con areniscas de la Formación Guárico, intensamente diaclasada) (Spilimerge, S. A. / Vialpa Camargo & Correa, s. f.). El exceso de agua que circulaba por el aliviadero se desbordó por los laterales del mismo, socavando los materiales de la pantalla de la presa de cara aguas abajo, sobre los cuales se soportaba. El boquete de la ruptura alcanzó 60 m de ancho en su base (Grases *et al.*, 2000) (Figura 2).

Figura 2 Imágenes del (A) colapso y la onda de agua y del (B) boquete final en el estribo izquierdo (aliviadero) de la pantalla de la presa El Guamito.

Uno de los aspectos principales que contribuyó con el colapso de la estructura fue el dimensionamiento inadecuado del aliviadero, como consecuencia de deficiencias en el diseño y las estimaciones hidrológicas consideradas para la obra, específicamente relacionadas con la subestimación de la magnitud (caudal pico) de la crecida milenaria y la ocurrencia de crecidas complejas (Córdova & González, 2006).

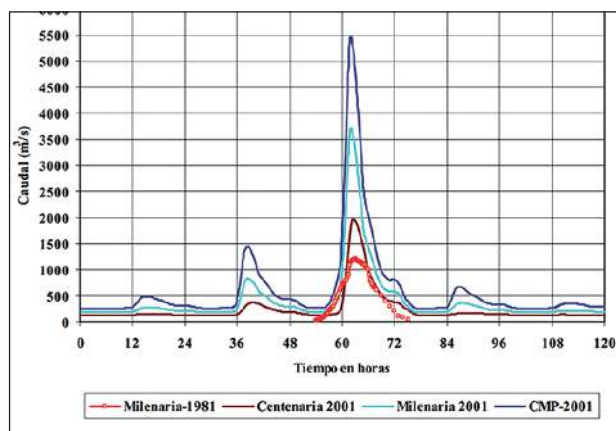
Figura 3 Hidrograma de la crecida milenaria estimada en 1981 para el proyecto de presa original, e hidrogramas de crecidas complejas estimados posteriores al colapso del aliviadero. (tomado de Córdova & González, 2006).

En el nuevo diseño hidrológico desarrollado por Córdova & González (2006) para la nueva infraestructura hidráulica (aliviadero), se consideraron los siguientes aspectos metodológicos: (a) se calibraron los modelos hidrológicos en la cuenca vecina del río Cuira, cuyas características morfométricas, de vegetación y uso de la tierra son muy similares; (b) se estimaron los hidrogramas de caudales de las crecidas extremas, utilizando modelos de crecidas similares a los descritos en el programa HEC-HMS desarrollado por el U. S. Army Corps of Engineers [USACE] (2000); (c) los modelos calibrados se aplicaron en la cuenca del río Guapo hasta el sitio de presa El Guamito, lo cual permitió la

estimación de sus hidrogramas de crecidas desde 5 hasta 1000 años de períodos de retorno, además de la precipitación máxima probable y el hidrograma de la crecida máxima probable; y (d) se realizó un análisis probabilístico de la ocurrencia de secuencias de tormentas para varios días de agregación, de gran utilidad en la definición de los volúmenes que tiene el embalse antes de la llegada de la crecida de diseño. La principal limitación en este nuevo diseño fue la ausencia de información hidrométrica de la cuenca del río Guapo.

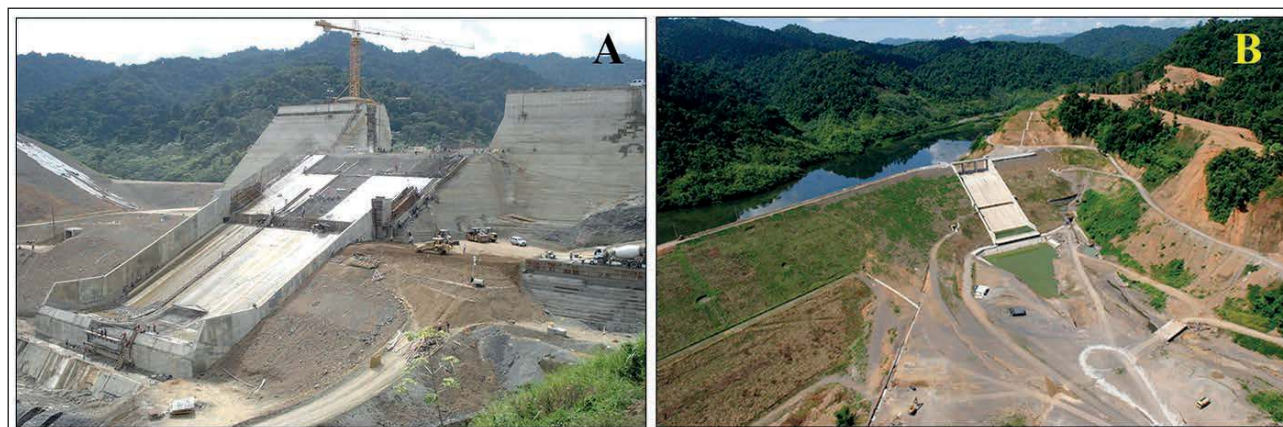
La nueva obra hidráulica iniciada en el 2003, contempló un tipo de presa de tierras zonificada y concreto compactado con rodillo en la brecha producida por la falla del aliviadero anterior, con un volumen del terraplén de 2.570.000 m<sup>3</sup>. Se diseñó un aliviadero de túnel en el estribo izquierdo y de canal en el lado izquierdo de la presa, el primero con sección de herradura, y el segundo del tipo frontal recto de descarga libre, para una descarga máxima de 2.700 m<sup>3</sup>/s. Se diseñó también una obra de toma en el estribo derecho de la presa del tipo selectiva inclinada para un caudal máximo de 6 m<sup>3</sup>/s (Spilimer, S. A. / Vialpa Camargo & Correa, s. f.) (Figura 4).

Figura 4 Imágenes de las (A) obras de construcción y del (B) diseño final de la nueva presa y del nuevo aliviadero.

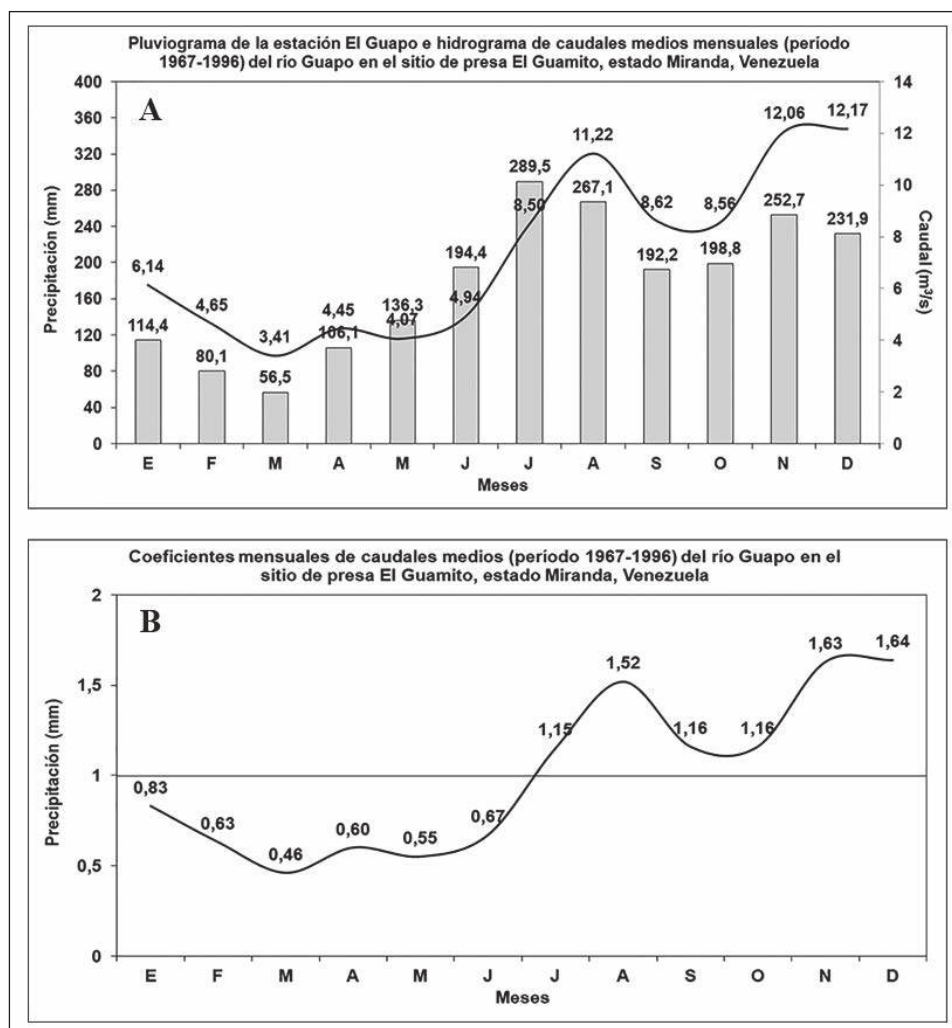
El río Guapo tiene un régimen hidrológico o fluviométrico anual de comportamiento bimodal, muy similar en sus variaciones y distribución temporal al del régimen pluviométrico, lo cual es un resultado de las relaciones directas entre los procesos hidrológicos de lluvia y escorrentía. Los caudales promedios mensuales simulados para el período 1967-1996 hasta el sitio de presa El Guamito, en general son todos de bajas magnitudes, ubicados en un rango comprendido entre 3,41 m<sup>3</sup>/s y 12,17 m<sup>3</sup>/s, y los coeficientes mensuales de gastos medios entre 0,46 y 1,64. Los dos picos de máximos caudales promedios mensuales se observan para los meses de Agosto (11,22 m<sup>3</sup>/s) y Diciembre (12,17 m<sup>3</sup>/s) con coeficientes mensuales de gastos medios de 1,52 y

1,64 respectivamente; y los dos picos de mínimos se presentan en los meses de Marzo (3,41 m<sup>3</sup>/s) y Octubre (8,56 m<sup>3</sup>/s) con correspondientes coeficientes mensuales de gastos medios de 0,46 y 1,16 (Figura 9). El caudal promedio anual es de 7,40 m<sup>3</sup>/s. Los valores de otros parámetros hidrológicos de interés del río Guapo en el sitio de presa El Guamito, consideran un volumen escurrido medio anual de 195.600.000 m<sup>3</sup>, un caudal medio aguas abajo del sitio de presa de 2,2 m<sup>3</sup>/s, y un volumen de sedimentos retenidos en la presa de 24.000 m<sup>3</sup>/año (Isava, 1975). Prusza *et al.* (2003) sostienen que la sedimentación en el embalse se incrementó unos 8 m, lo cual afectó la parte inferior de la estructura de toma.

Figura 9 Régimen hidrológico (período 1967-1996) del río Guapo en el sitio de presa El Guamito; (A) pluviograma de la estación pluviográfica El Guapo e hidrograma de caudales medios mensuales y (B) coeficientes mensuales de caudales medios.
