**Degradação do Solo em Municípios do Sul do Estado de Mato Grosso do Sul
Decorrente da Implantação da Colônia Agrícola Nacional de Dourados – CAND**
Municipalities Soil Degradation of Southern Mato Grosso do Sul State,
due to the Settlement of National Agricultural Colony of Dourados (CAND)

Pedro Alcântara de Lima¹ & Antônio José Teixeira Guerra²

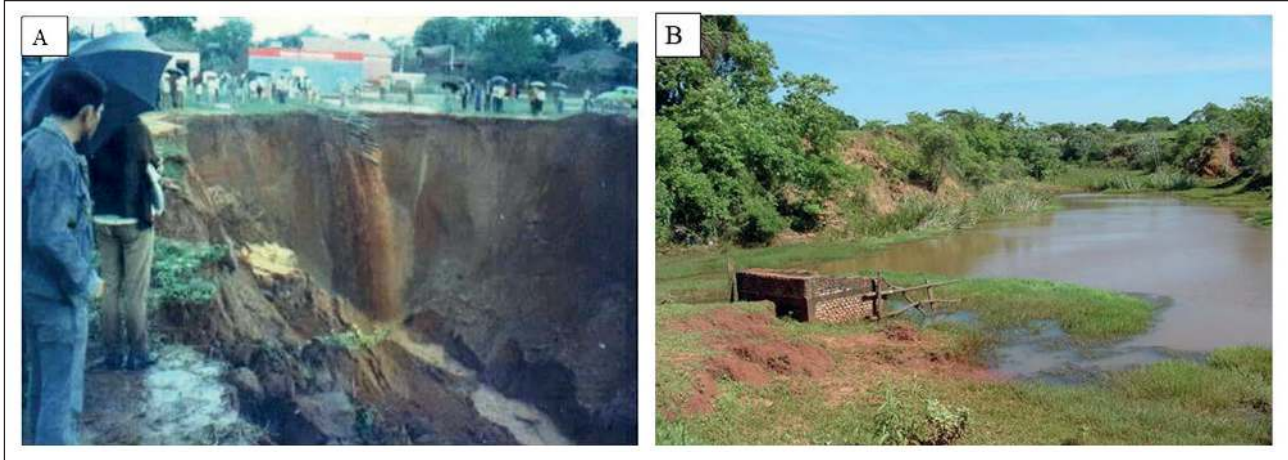
Figura 3 A Perímetro urbano do município de Glória de Dourados, início da década de 1970, a mais antiga feição erosiva da área em foco. Foto cedida pelo museu de Glória de Dourados. B A mesma voçoroca atualmente estabilizada com barragem e em processo de sedimentação.

O município de Glória de Dourados, coberto por Latossolo Vermelho distrófico (LVd) e Argissolo Vermelho (PV), é o que apresenta processo erosivo mais intenso com forte presença de ravina, voçorocas e córregos assoreados. Glória de Dourados foi também o primeiro município de toda a área da CAND que apresentou o problema de forma visível, em 1972, após chover intensamente durante vários dias na área urbana do município, teve início uma grande erosão figura 3A . Esse fato chamou a atenção para um problema que, até então, era desconhecido para aquela comunidade. A voçoroca ficou conhecida, durante algum tempo, por “buracão de Glória de Dourados”, chamando atenção pelo seu tamanho e por ter destruído várias casas, tanto residenciais como de comércio. O problema arrastar-se-ia por anos a fio, consumindo muitos recursos, até ser controlado, já na década de 1990, por medidas técnicas como a construção de uma barragem figura 3B, que conseguiu estabilizar o processo de escavação e, em alguns pontos, até reverter a situação. Apesar de o problema ter sido contornado na área urbana, na zona rural do município, há várias voçorocas e córregos com leitos assoreados. O município de Deodópolis também apresenta graves problemas de erosão e córregos assoreados em suas áreas urbana e rural (Lima, 2006).

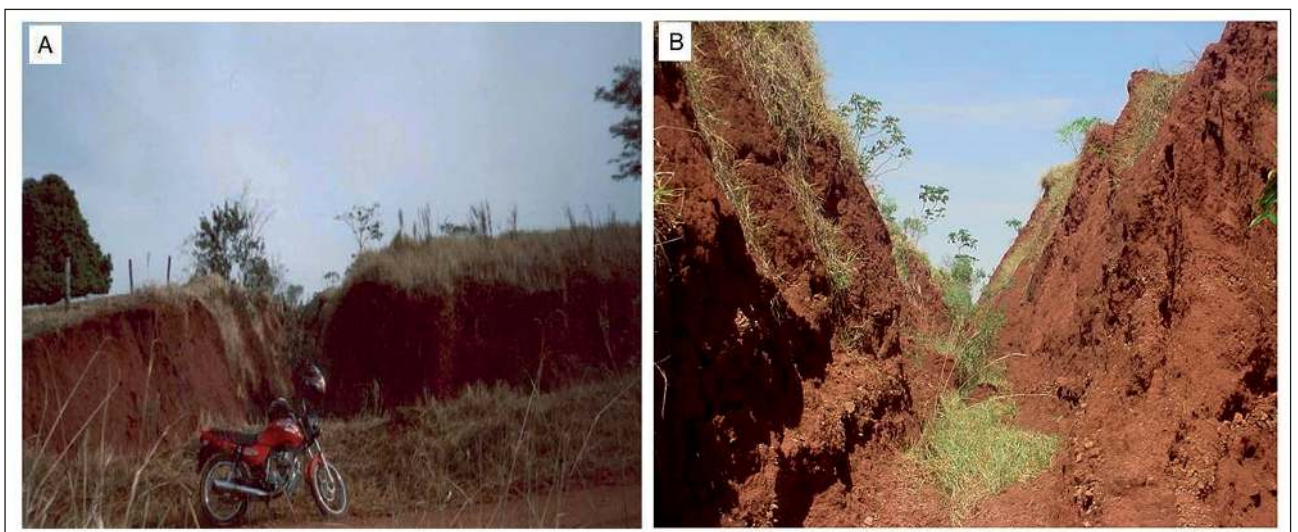
Figura 5 A Voçoroca iniciada a partir do terreno adjacente em direção à estrada que apresenta seu leito rebaixado. O fluxo de água, formado a partir do fim de terraços em curva de nível, desce do terreno em desnível até a estrada quando atinge desce na sua lateral até o córrego. B Interior da voçoroca com aproximadamente 9 metros de profundidade.

No caso da voçoroca representada na figura 5A, à medida que a estrada é consertada com máquinas seu leito é rebaixado tornando-o encaixado e abaixo do terreno adjacente, passando, assim, a receber as águas pluviais em forma de enxurradas; nesse caso o fluxo de água vem do terreno adjacente para a estrada. As voçorocas da área têm suas formações ligadas ao corte das estradas. Essas são abertas em linha reta sem terraço em curva de nível nem caixa de contenção de água. Mesmo não tendo sido feita análise de amostras de solo específica das paredes das voçorocas e áreas próximas, pela observação empírica é possível notar na voçoroca vista na figura 4B, o solo é mais susceptível à erosão e as voço-

rocas se expandem no sentido lateral aumentando a largura. A voçoroca da figura 5B se apresenta mais profunda e com o talude mais íngreme o que denota um solo um pouco mais resistente. Outra observação importante é que esta voçoroca não atinge o lençol freático e sua ligação direta é com o leito da estrada.
