Risco Geológico: Uma Abordagem Integrada entre Métodos de Mapeamento Geotécnico Analisados em Nova Friburgo, RJ

Geological Risk: An Integrated Approach Between Methods of Geotechnical Mapping Analyzed in Nova Friburgo, RJ

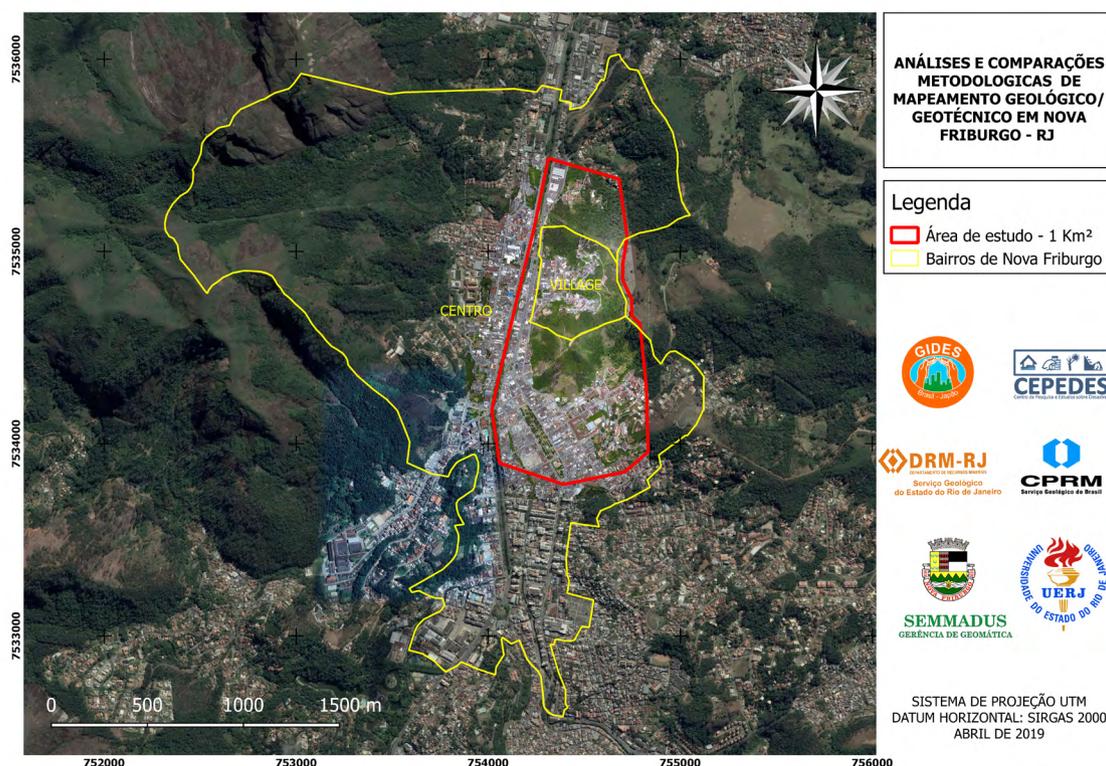
Figura 1 Área escolhida para análise dos métodos de mapeamento geotécnico. Fonte: Elaborado pelo autor (2019).

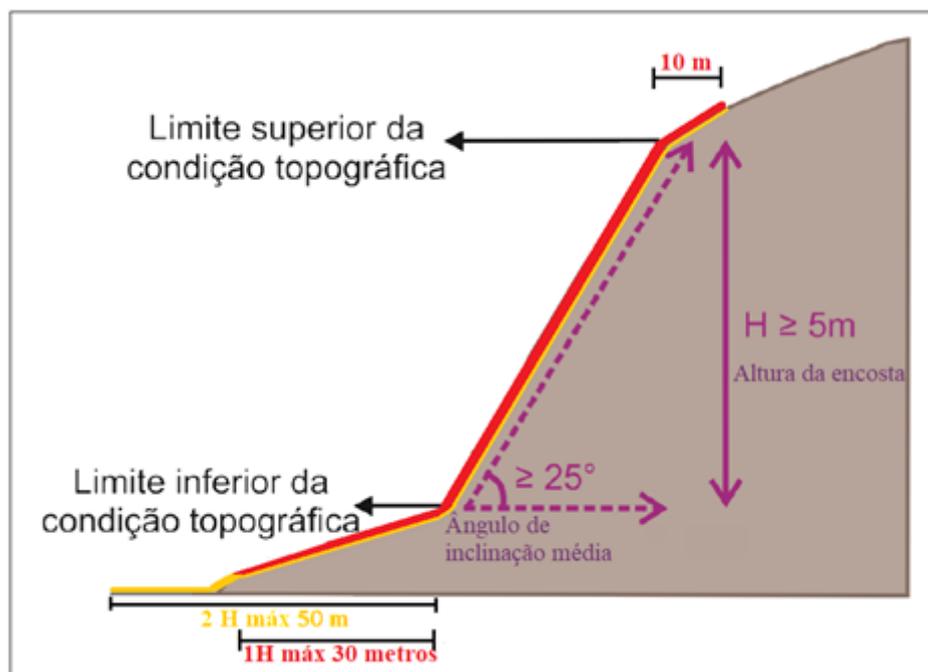
Figura 2 Condições topográficas de áreas de potencial perigo a deslizamento planar. Fonte: CPRM (2018), adaptado pelo autor (2019).

e inclinação maior ou igual a 25° . As áreas críticas são definidas pelas encostas potenciais, adicionados 10 metros à montante desta condição topográfica e à jusante em um declive de uma vez a altura (1H) da encosta potencial, com máximo de 30 metros. As áreas de dispersão correspondem a duas vezes a altura da encosta potencial (2H), com máximo de 50 metros (Figura 2).

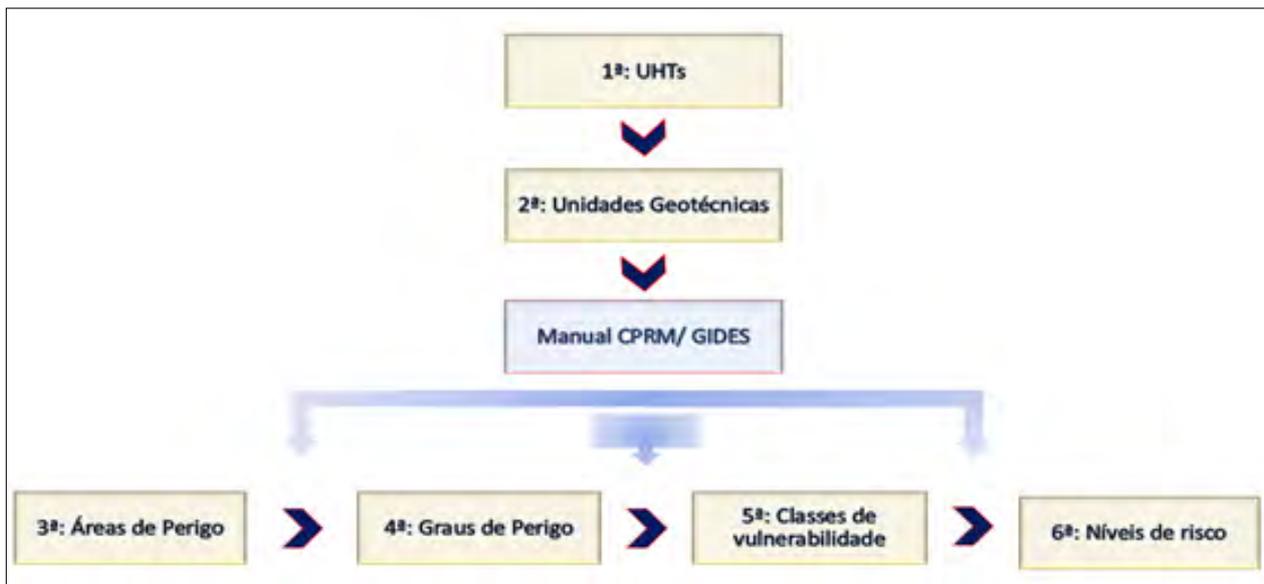
Figura 3 Fluxograma com a integração das cartas para mapeamento geotécnico.

A integração entre os métodos abordados é apresentada em forma de um fluxograma de etapas (Figura 3). Este apresenta os mesmos procedimentos metodológicos do manual de mapeamento GIDES (CPRM, 2018), exceto

O fluxograma do método integrado de mapeamento geotécnico desenvolvido no presente artigo utiliza as unidades de compartimentação de terrenos das cartas de Suscetibilidade e carta Geotécnica de Aptidão à Urbanização nas etapas preliminares. As quatro etapas finais são do método de Perigo/Risco. O método em questão sugere o uso das unidades geotécnicas a um local com histórico de cicatrizes com larguras maiores do que 20 metros, o uso de UHTs para cicatrizes de 10 a 20 metros de largura e linhas transversais do método de Perigo/Risco para ocorrências de rupturas pretéritas menores do que 10 metros. Esta integração de metodologias pode melhor definir áreas prioritárias para monitoramento e alerta da população em risco por MGM's do tipo planar bem como o diagnóstico emergencial do perigo iminente para execução de obras de estabilização de taludes em trechos com histórico de recorrentes deslizamentos.

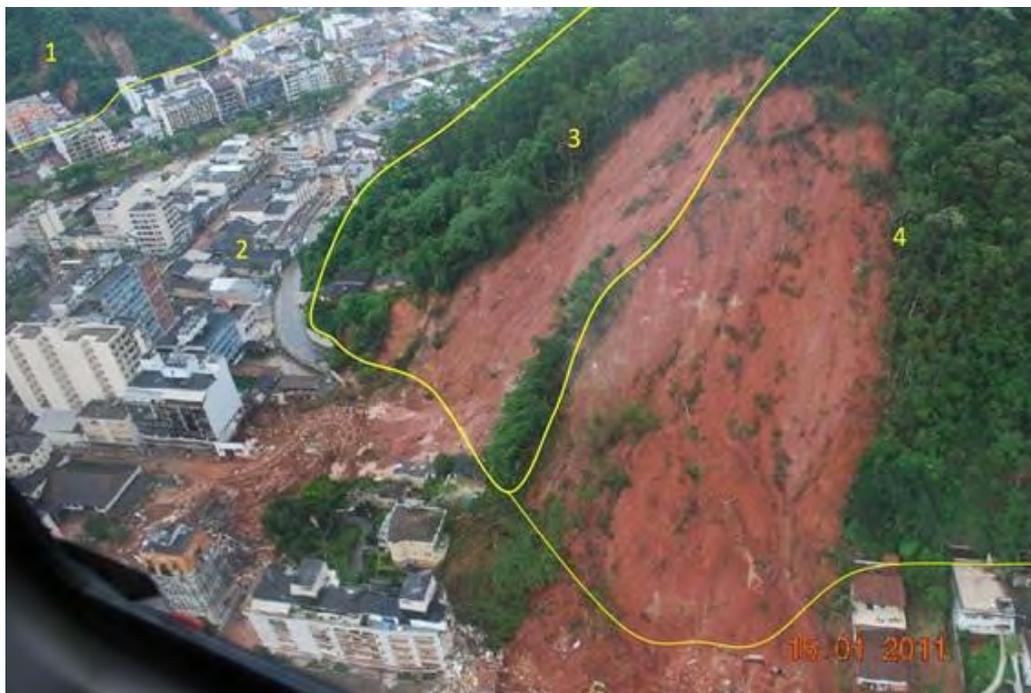
Figura 4 Deslizamentos planares em solo residual profundo.

Fonte: NADE/ DRM-RJ (2011), com UHTs traçadas pelo autor.

As UHTs são traçadas na fotografia dos deslizamentos planares ocorridos nas ruas Cristina Ziede e Augusto Spinelli no centro da cidade de Nova Friburgo (Figura 4). O polígono nº 01 é da vertente oposta as ocorrências, o nº 02 representa um vale de topografia aplainada e os 03 e 04 fazem parte da mesma unidade geotécnica de solo residual profundo com inclinação maior do que 30° em uma curvatura do terreno convexa. O ocorrido demonstra que a orientação da encosta separou duas ocorrências a partir de uma linha convexa que definiu o resultado de dois deslizamentos planares com duas áreas distintas de atingimento. Portanto, por estas ocorrências é possível

A área de estudo conforme visto na Figura 4 é constituída por solo residual profundo. Nesta área foram delimitadas 55 edificações destruídas. O local analisado apresenta um percentual de 31% destas em zona não mapeada. Os demais percentuais encontrados na área de estudo são: crítica (29%), alta (33%) e moderada (7%). A verificação 3D e medidas com hipsômetro a laser confirma

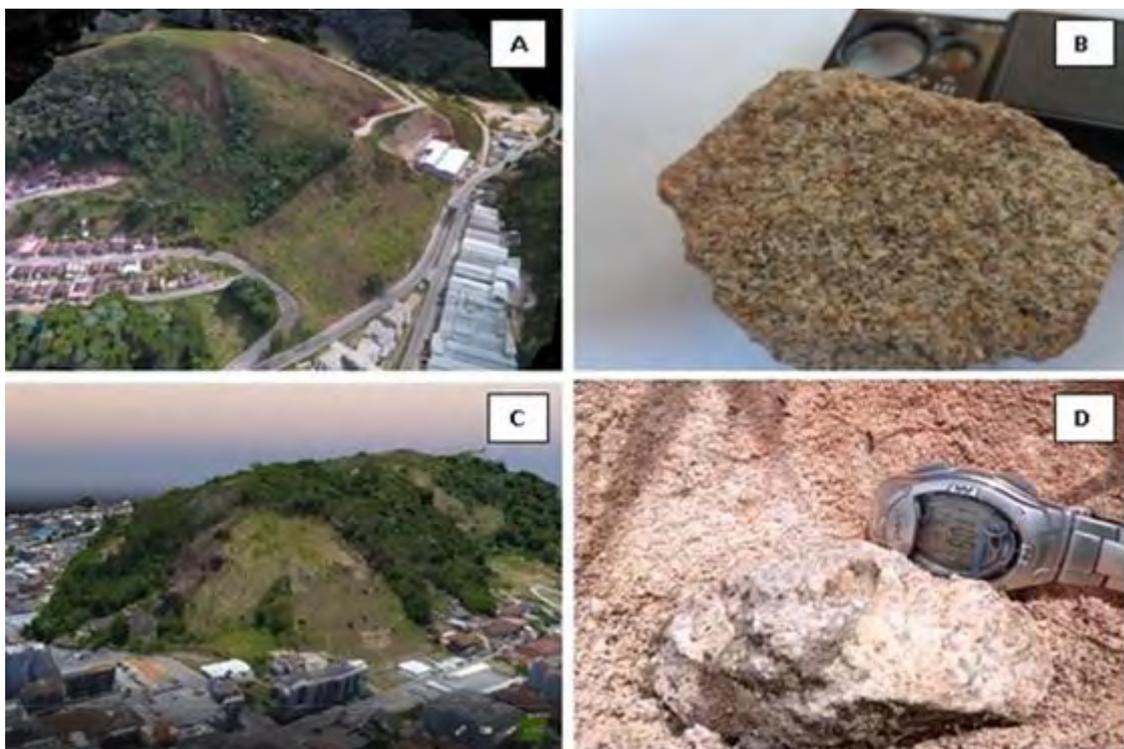
Figura 5 Rupturas em solos profundos e morros circulares (A e C) de alteração de rochas ígneas (B e D) – Vistoria local e modelagem 3D. Fonte: GEGEO/PMNF (2019).

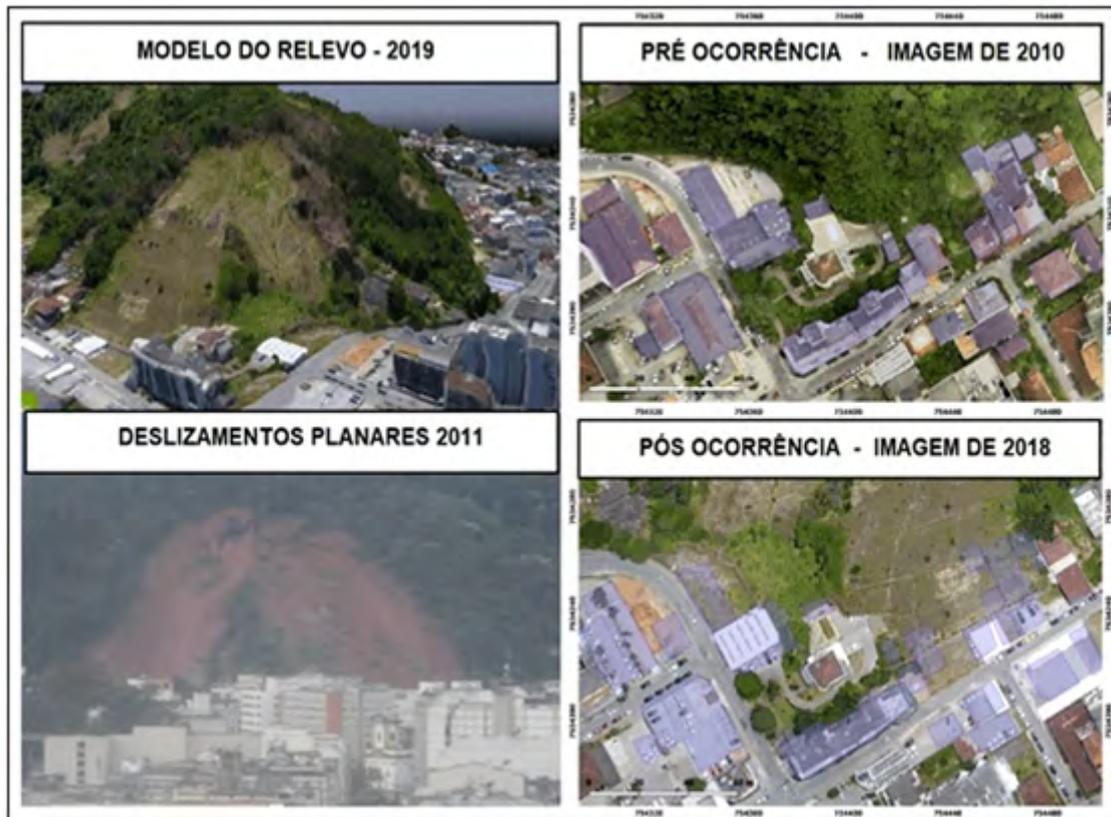
Figura 6 Vistoria local e modelagem 3D no Centro da cidade de Nova Friburgo/RJ.

24 edificações destruídas entre casas e prédios em uma área plana no bairro do Centro da cidade (Figura 6). Outras perdas de construções civis são delimitadas no bairro Vilage (Figura 7). As imagens em alta resolução deixam evidente a alta capacidade destrutiva em locais de relevo plano.

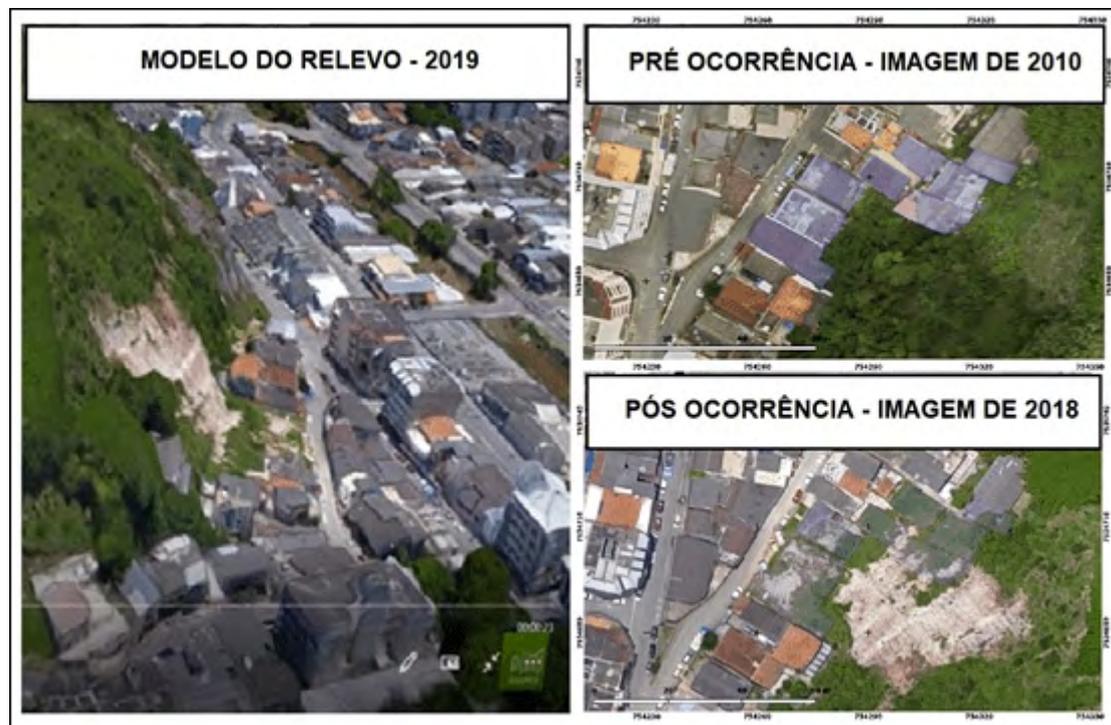
Figura 7 Deslizamento planar ocorrido no bairro de Vila, Nova Friburgo/RJ.

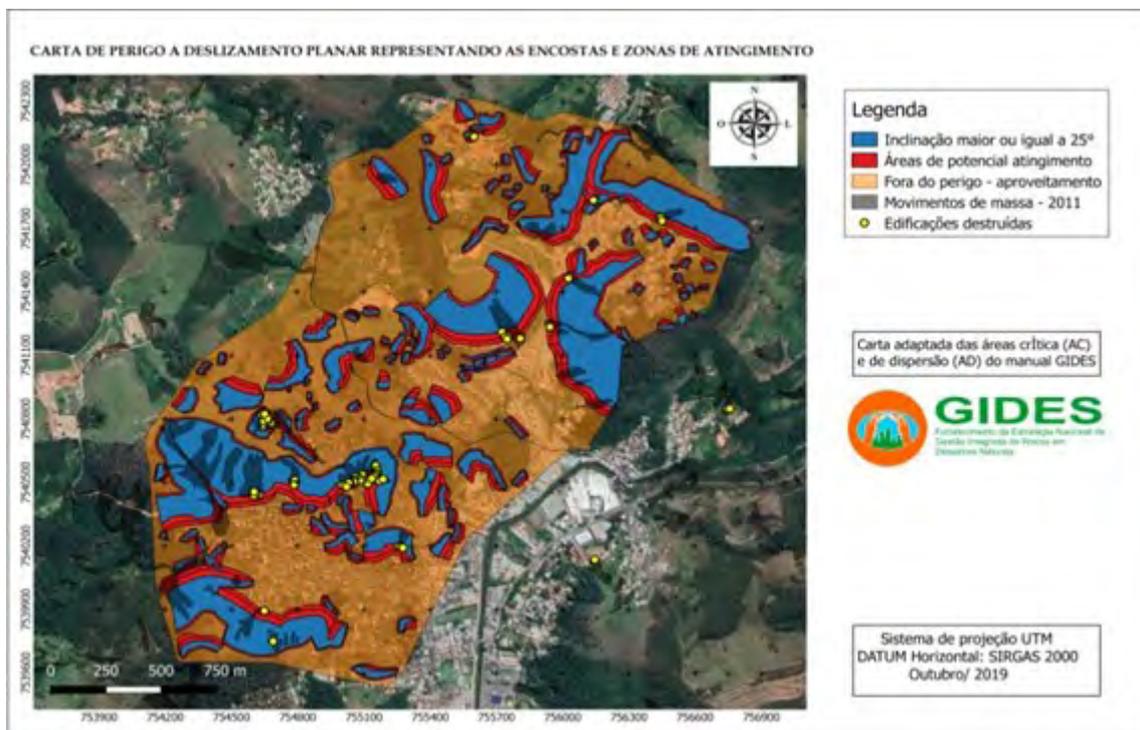
Figura 8. Estatística das áreas piloto do projeto GIDES - Assertividade de 94% e 58% de aproveitamento de área.

Branca, Parque Maria Teresa, loteamento Lagoa Seca e Vale das Palmas tendo por resultado um percentual de acerto ao método de 94% com um aproveitamento de áreas aptas à ocupação de 58% e 81% de perdas em inclinações menores que 25° (Figura 8). Visto que 81% dos acertos se vinculam aos locais de topografia mais suave percebe-se que a eficácia deste método depende integralmente de delimitar áreas de atingimento caso contrário a assertividade seria apenas de 13%.

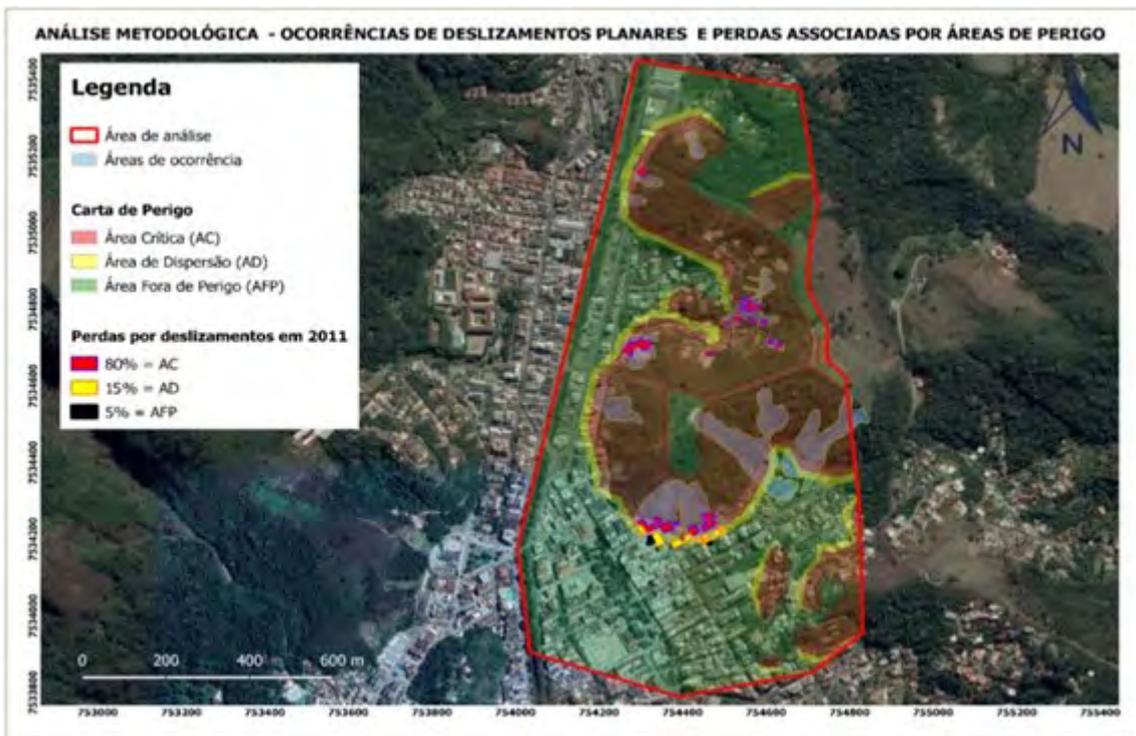
Figura 9 Análise da metodologia de Perigo/Risco em escala local, com resultado de 95% de acerto e 53% de aproveitamento de área. Fonte: Elaborado pelo autor (2019).

A área de estudo da presente pesquisa demonstrou um resultado de 95% de acerto associado a destruições ocorridas dentro da área de perigo a deslizamentos planares (Figura 9). O desvio padrão ao método em 5% se associa a 3 destruições ocorridas fora da área de perigo e a mesma denominada de área de aproveitamento ocupa um percentual de 53% que é equivalente a aproximadamente 0,5 km².

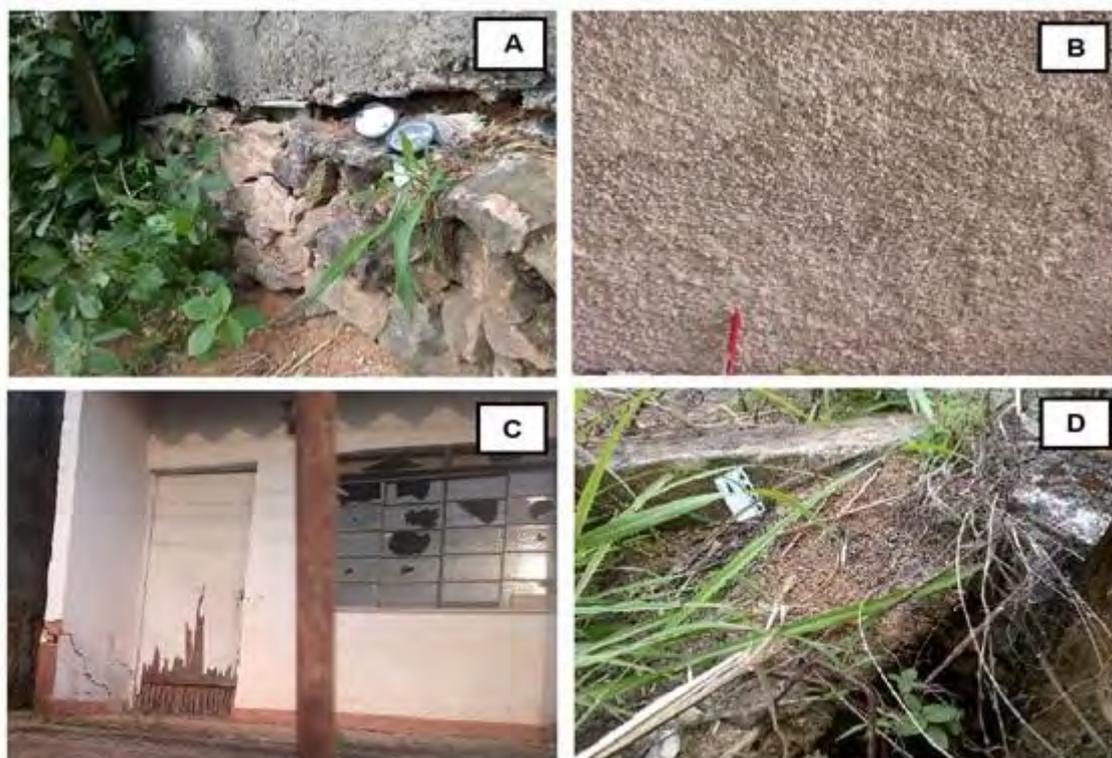
Figura 10 Construções civis com danos estruturais e sem laudo técnico: (A) - recalque diferencial, (B) - marca de impacto de blocos, (C) - trinca construtiva, e (D) - destruição da canaleta de drenagem. Fonte: GEGEO/PMNF (2019).

área de estudo estes indícios de instabilidade, na maioria dos casos, desaparecem ao serem recobertos por processos de regeneração da vegetação ou intervenções antrópicas a partir de demolições de imóveis em risco remanescente e obras de contenção.

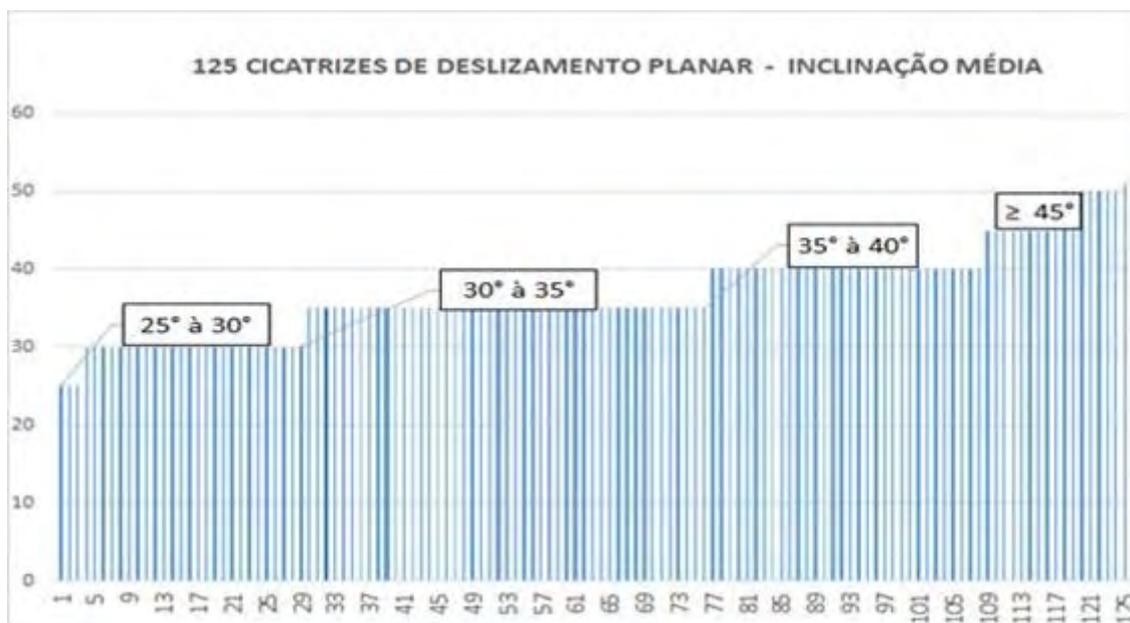
Figura 11 Análise da inclinação das rupturas associadas ao evento de 2011.

médias superiores a 25° estão em 100% dos casos de ocorrências de deslizamentos planares que destruíram edificações na área urbana de Nova Friburgo. O Figura 11 demonstra que podem ocorrer destruição de construções civis em inclinações médias de 25 a 30° e que existe um predomínio nas medidas de 30 a 35° além de um ângulo máximo de 53°. Esta análise é condizente com os métodos de mapeamento de Suscetibilidade e de Perigo/Risco. Na área de estudo, alguns deslizamentos planares ocorridos em 2011 no bairro Vilage estiveram associados a edificações destruídas situadas em uma topografia de 25 a 30° de inclinação – (GEGEO/PMNF, 2019).

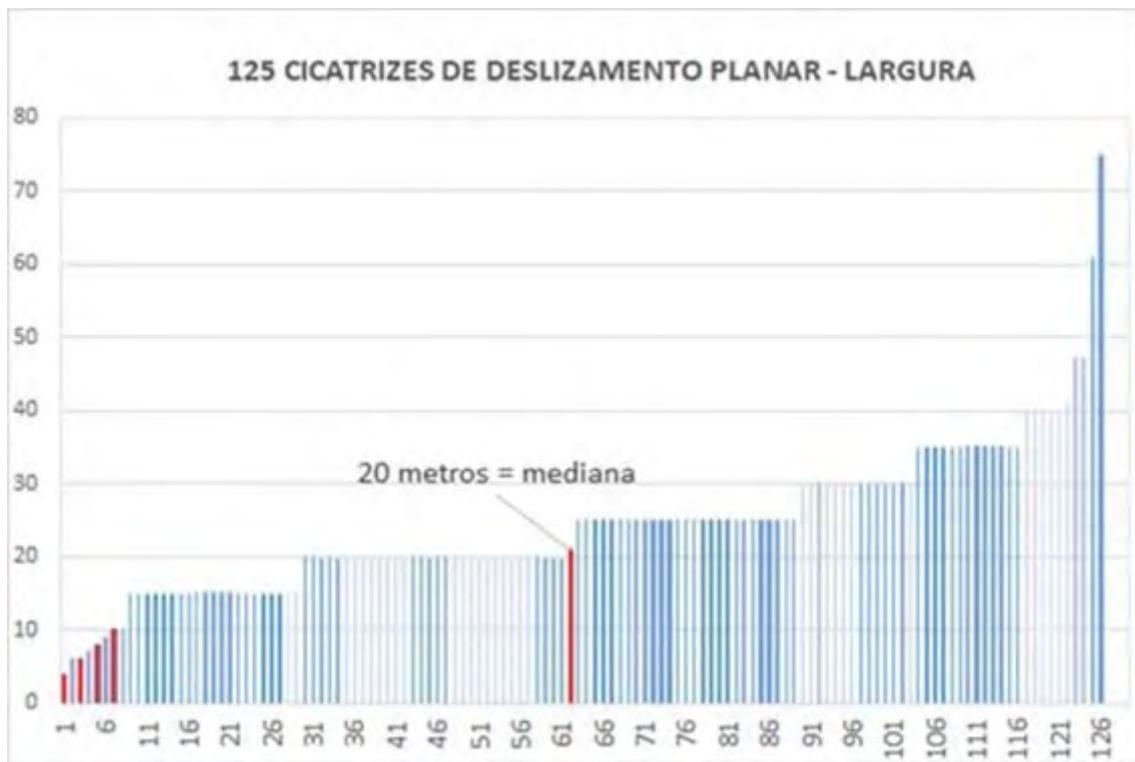
Figura 14 Análise da largura das rupturas associadas ao evento de 2011.

As cicatrizes são usadas nos métodos de mapeamento geotécnico a deslizamento planar em todas as metodologias. A diferença existente é a unidade utilizada em que estarão inclusas estas cicatrizes de deslizamento. Como verificado nas áreas piloto do projeto GIDES e na área de estudo a maior unidade são as geotécnicas a intermediária as UHTs e a menor as secções de terreno. Os dados da GEGEO/PMNF mostram o gráfico de largura de cicatrizes (Figura 14) associadas a 455 edificações destruídas no território municipal. Nota-se que menos de 10% das cicatrizes tem menos de 10m e a mediana é de 20m. Classificando estes valores para uma aplicação sugere-se o uso destas medidas

para locais com registro de ocorrência. No caso de UHTs estariam medidas de 10 a 20m, nas unidades geotécnicas valores maiores do que 20m e nas secções de terreno larguras de até 10m. Esta proposta objetiva definir limites laterais associado a novas ocorrências.

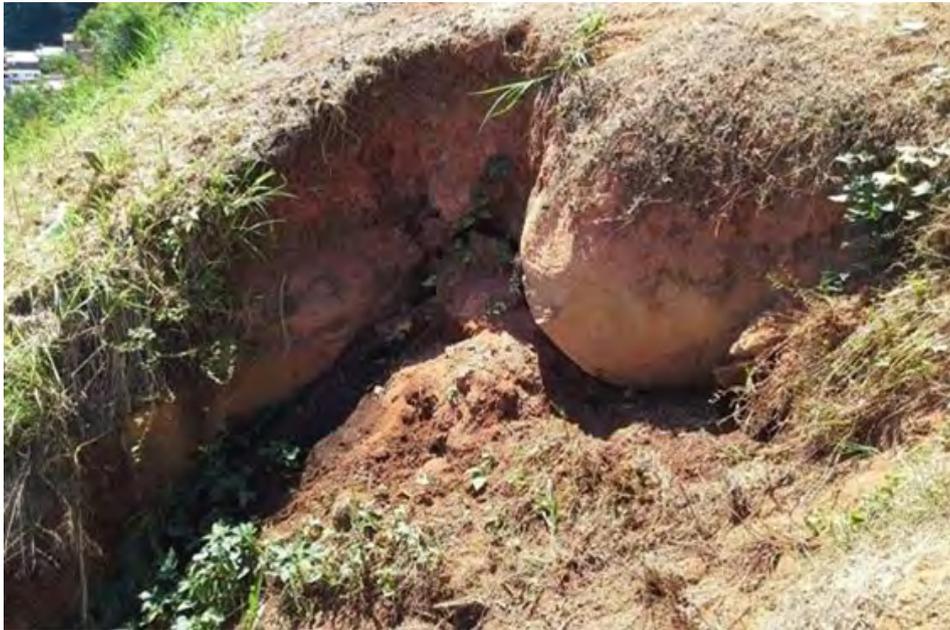
Figura 15 Matacão arredondado em uma ruptura de deslizamento planar – Vistoria local.

O banco de dados da GEGEO/PMNF extraído do risco remanescente da CPRM (2011) demonstra tendência de predomínio de deslizamentos planares com blocos rochosos em área urbana. No Parque Maria Teresa a encosta entre as ruas Cinésio Rocha e Professora Zuleika Ramos Valença é suscetível a deslizamento planar e a queda de blocos por desprendimento individual de um matacão arredondado (Figura 15). No caso da suscetibilidade do terreno a dois ou mais MGM's a escolha é da tipologia de maior alcance.
