**Balço Sedimentar da Baía de Suape (PE) entre os
Anos de 1994 e 2007: Consequências Ambientais**
Sedimentary Balance in Suape Bay (PE) between
1994 and 2007: Environmental Consequences

Carlos Eduardo G. S. de O. Fabin¹; Sharliane Dornelle d' Almeida Arruda¹;
Valdir do Amaral Vaz Manso² & Rochana Campos de Andrade Lima³

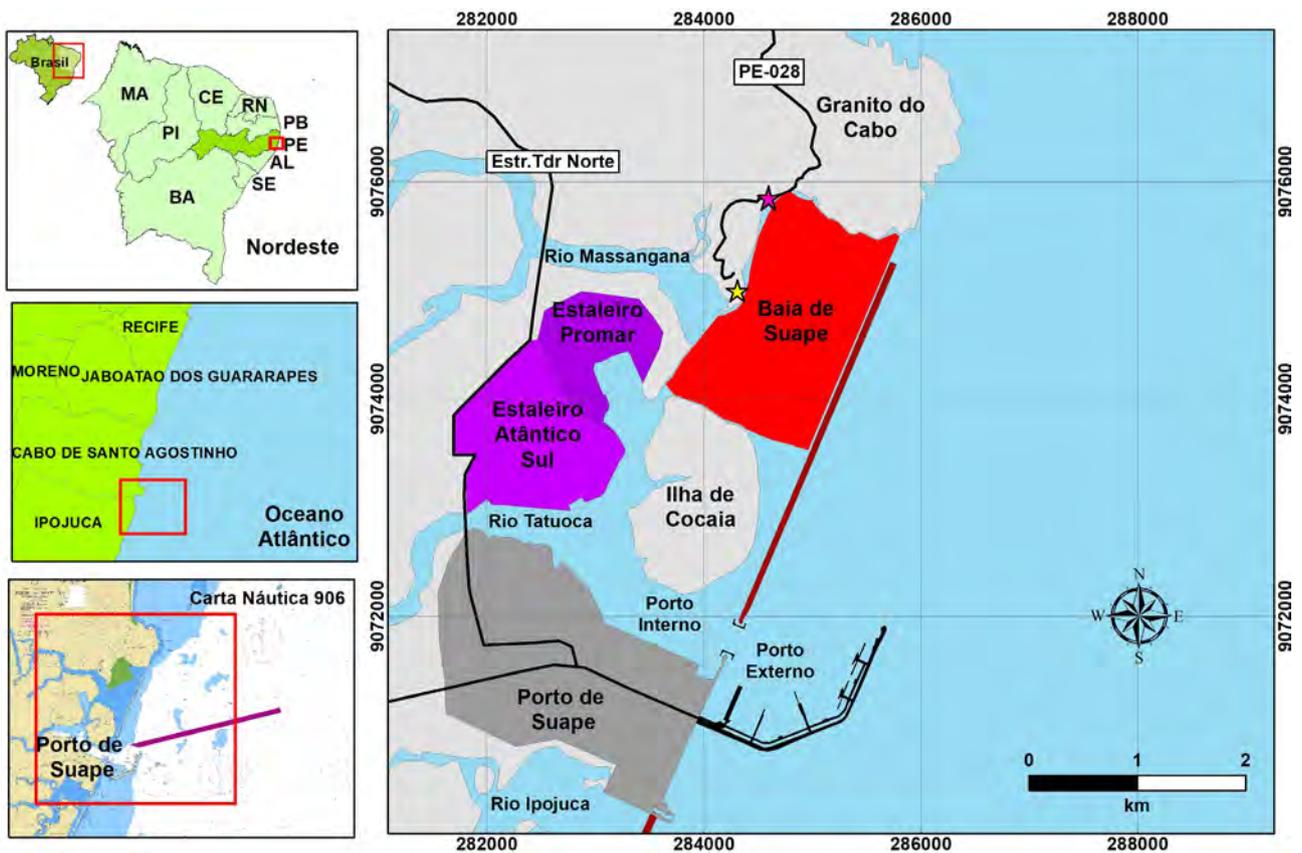
Figura 1 Localização da área de estudo delimitada pelo polígono em vermelho, entre os municípios de Cabo de Santo Agostinho e Ipojuca, no litoral sul do estado de Pernambuco e na Carta Náutica 906 do Porto de Suape, onde foi inserido (em roxo) o canal de acesso externo. As estrelas em rosa e amarelo mostram respectivamente a localização de uma estrutura de contenção (enrocamento rochoso) na praia de Suape e uma mureta de proteção nas adjacências do Vila Galé Eco Resort.

A área de estudo está localizada no litoral sul do estado de Pernambuco, entre os municípios de Ipojuca e Cabo de Santo Agostinho, próxima ao Complexo Industrial e Portuário de Suape. Situada a 40 km ao Sul da cidade do Recife, entre os paralelos de 8° 21'30" e 8°24'30" de latitude Sul e 34°56'00" e 34°59'00" de longitude oeste (Figura 1).

De acordo com Carneiro *et al.* (2008), influência e modificações antrópicas, geram alterações significativas na praia, como exemplo, a ocupação da faixa das praias de Suape e Paraíso geram a impermeabilização do solo e do pós-praia, alteração e degradação do ecossistema litorâneo, devastação dos remanescentes da Mata Atlântica, dentre outros, que podem contribuir com o balanço sedimentar negativo da Baía de Suape. Na área em estudo a faixa de praia é altamente dinâmica e antes da ocupação, tinha o setor do pós-praia era vegetado e possuía cordões litorâneos preservados. Esses impactos negativos são refletidos na faixa de praia, que devido erosão, levam a necessidade de construções de obras de contenção na praia de Suape (enrocamento rochoso), e muretas de proteção feita por troncos de coqueiros nas adjacências do Vila Galé Eco Resort (Figura 1).

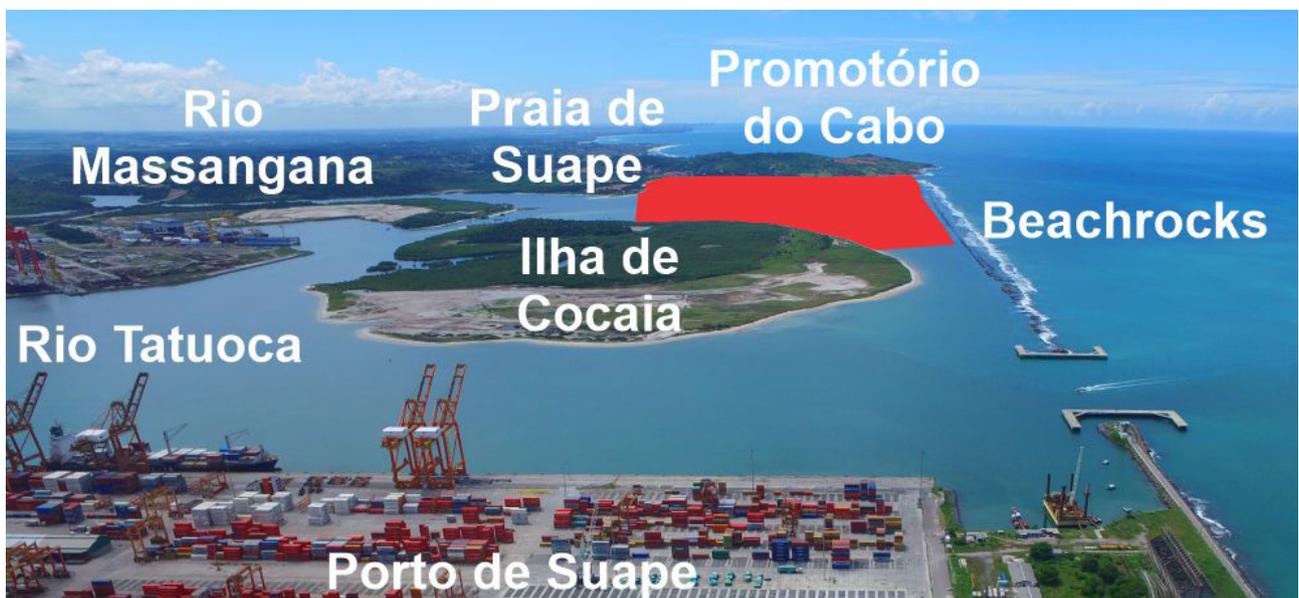
Figura 2 Baía de Suape, vista da linha de cais e terminal de contêiner do Porto de Suape. A área de estudo está delimitada em vermelho.

É limitada ao norte pelo Promontório do Cabo de Santo Agostinho, ao sul pela Ilha de Cocaia, a oeste pela praia de Suape e pelo rio Massangana e a leste por uma linha de *beachrocks* paralela à costa (Figura 2).

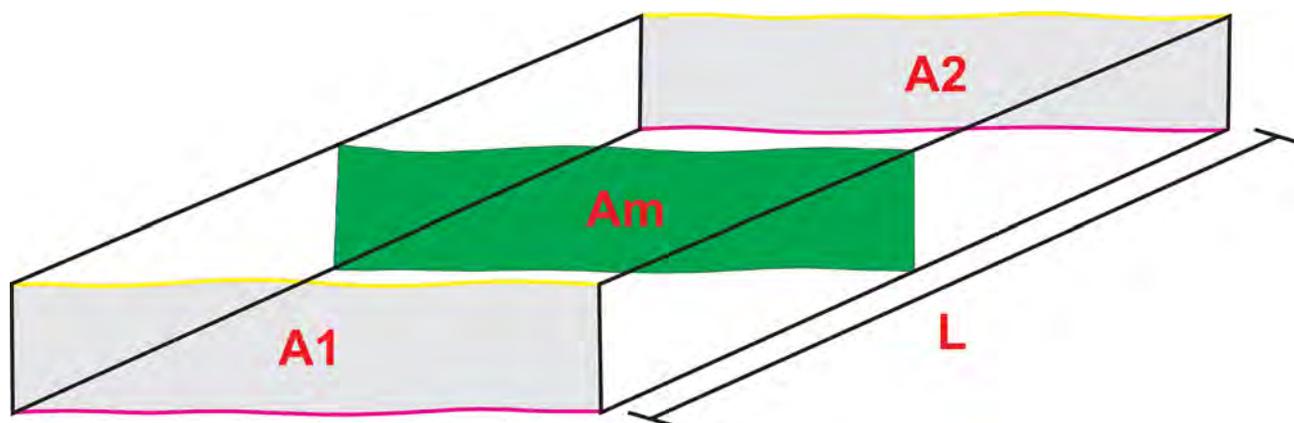
Figura 3 Prismoide para o cálculo do volume (modificado de Pontes-Filho, 1998). As áreas hachuradas em cinza (A1 e A2) representam as seções transversais, a área central em verde (Am), corresponde a seção transversal no ponto médio entre A1 e A2. Já o comprimento (L), representa a distância entre as seções transversais A1 e A2. As linhas superior (amarelo) inferior (rosa) representam as superfícies batimétricas, caso exista um rebaixamento do leito da baía, a linha superior representa a batimetria de Suape (1994) e inferior a de Barros (2009), e as seções A1 e A2 são as medições das áreas de erosão, em contrapartida, se houver deposição, a linha superior representa a batimetria de Barros (2009) e inferior a batimetria de Suape (1994), e as seções A1 e A2 são as medições das áreas de sedimentação.

Para o cálculo de volume (cubagem) de erosão/sedimentação utilizou-se o software Hypack, versão 2017. Esse método usual consiste em considerar o volume como proveniente de uma série de prismóides (sólidos geométricos limitados nos extremos por faces paralelas e lateralmente por superfícies planas). As linhas superior e inferior da seção transversal correspondem a diferentes superfícies do terreno (Figura 3).

O volume do prismoide da figura a seguir pode ser calculado mediante a fórmula $V_m = A_m \times L = (A_1 + A_2) \times L/2$. Onde:

multiplica por 100 (distância do estaqueamento - L) e divide por dois para se obter o volume de sedimentos que saíram do sistema acumulado nesta seção (Am), conforme Figura 3. A soma de todos esses volumes acumulados dará o volume total erodido. Da mesma forma, o software calcula os volumes acumulados por trecho nas áreas onde houve sedimentação.

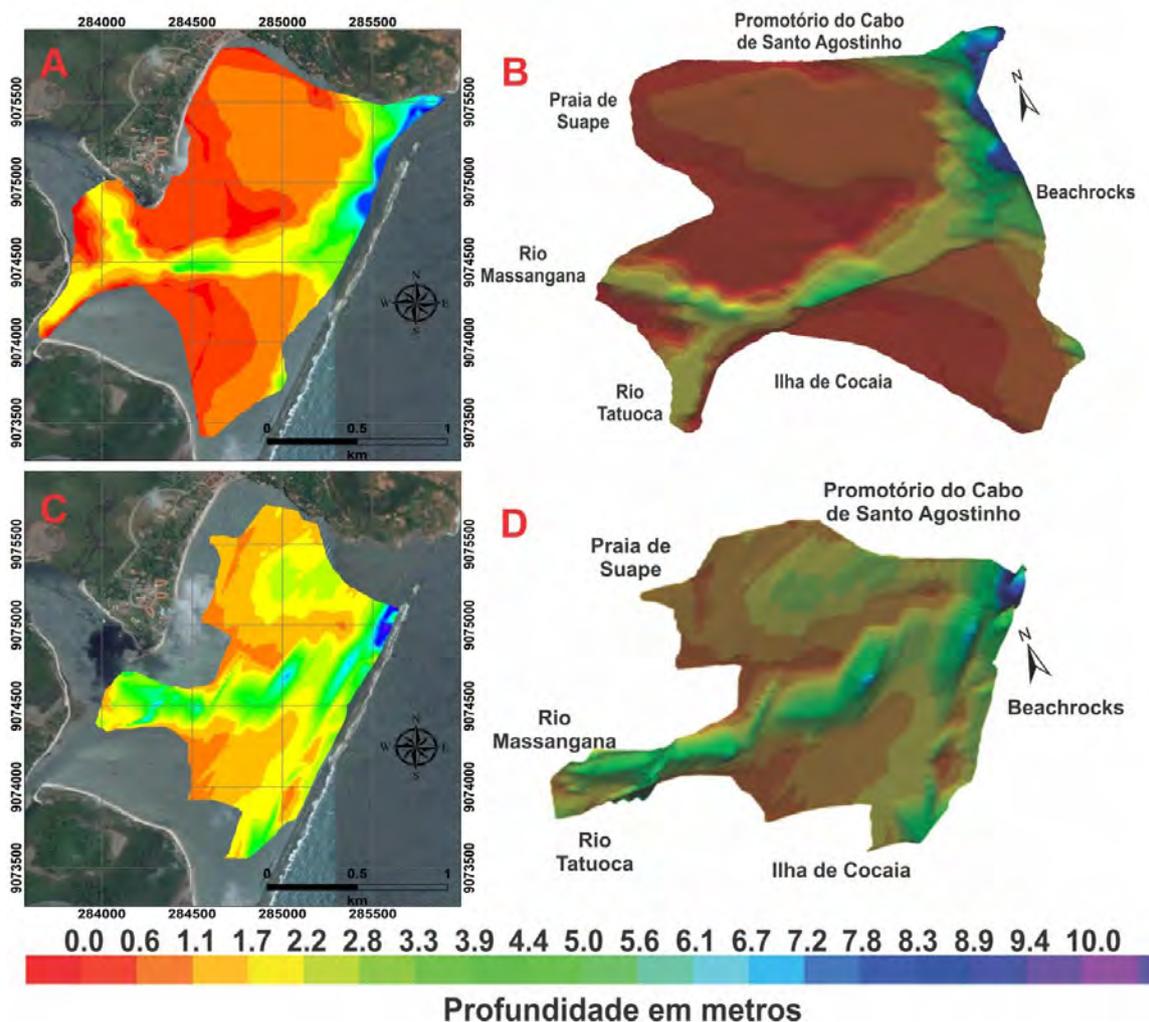
Figura 4 Superfícies batimétricas em 2D e em 3D. A escala gráfica de cores é representada a profundidade local, as cores quentes (vermelho a amarelo) correspondem às cotas mais rasas e as cores frias (verde a roxo) às cotas mais profundas; A e C. Superfície batimétrica 2D da Baía de Suape no Google Earth, referente ao levantamento batimétrico realizado, respectivamente, nos anos de 1994 e 2007; B e D. Modelagem 3D referente, respectivamente, às superfícies batimétricas de 1994 e 2007 da Baía de Suape, vista de SE para NW.

A partir da superfície batimétrica do ano de 1994, pode-se observar que até a profundidade 1,7m, as isóbatas possuem um alinhamento paralelo à linha de costa e apresentando um baixo gradiente de declividade, tanto nas praias de Suape e Paraíso, como a Ilha de Cocaia (Figura 4A). Na região mais afastada a praia ocorre um aumento das profundidades, no sentido NE, na direção da abertura entre os *beachrocks* e o Promontório do Cabo de Santo Agostinho, formando um talude que apresenta um aumento no gradiente de declividade, passando rapidamente das cotas de 2,0m profundidade para as cotas de 7,0m, voltando a apresentar uma forma mais ou menos plana até a cota de 10,0m, onde se tem uma maior influência marinha (Figura 4A). Na saída da foz do rio Massangana existe o prolongamento da calha do rio que adentra na Baía

de Suape, com rebaixamento do leito, formando um canal natural de direção aproximadamente E-O (Figura 4A).

Na superfície batimétrica do ano de 2007 (Figura 4C), pode-se observar que a morfologia de fundo da Baía de Suape permaneceu com características similares a de 1994. Foi possível observar que as regiões mais rasas e planas continuam próximas à faixa de praia e bordejando a Ilha de Cocaia. O canal submerso localizado na foz dos rios Massangana e Tatuoca manteve seu alinhamento, apresentando rebaixamento das cotas na sua calha e as maiores profundidades permaneceram alinhadas ao *beachrock*, próximo a conexão com o mar (Figura 4C).

A partir das superfícies batimétricas, foi gerado a modelagem 3D, onde é possível observar com um maior detalhamento a morfologia de fundo da baía, conforme Figuras 4B e 4D.

Ao se comparar as Figuras 4B e 4D é possível observar que em 2007 os sedimentos arenosos foram remobilizados e depositados próximos ao alinhamento de *beachrocks*, formando uma faixa estreita (NE-SW) de maior profundidade (~1,7-3,0m), bem como uma depressão de direão (E-O) próximo ao promontório, que condizem com a direão de transporte das correntes de marés (Figura 9B). Porém, verificasse o contrário, em 1994, devido ao elevado aporte sedimentar, verificamos assim, as marcas erosivas da corrente fluvial percebidas claramente na batimetria. Por consequência, a diminuião do aporte sedimentar tornou a baía de Suape mais sensível à atividade erosiva das correntes de maré. Ao analisarmos os resultados e as principais modificaões antrópicas, principalmente, as correlacionadas com a construo do porto de Suape, este trabalho interpretou três possíveis causas que estão relacionadas à erosão do leito de fundo da área em estudo: diminuião do aporte sedimentar e

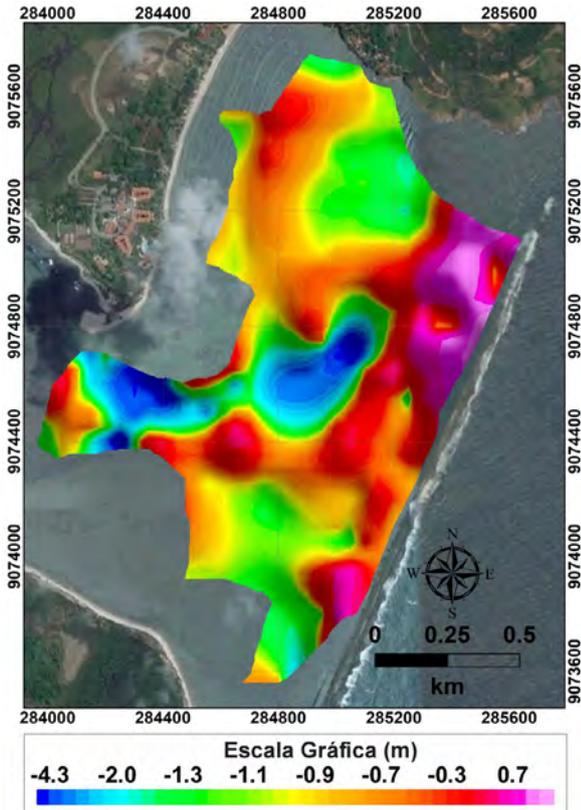
Figura 5 Mapa de subtração dos valores de profundidade dos levantamentos batimétricos dos anos de 1994 e 2007. Na escala gráfica, os valores negativos representam os locais onde ocorreu erosão e os positivos os locais onde houve sedimentação. Os tons de vermelho até azul escuro indicam erosão, onde os maiores rebaixamentos encontram-se nas cores em azul e os menores nas cores laranjas em vermelho. A coloração em rosa, mostra os locais onde houve sedimentação, na área mais próxima a linha de *beachrocks*.

Para se analisar melhor os locais onde ocorreu erosão e/ou sedimentação, foi realizado uma subtração dos valores de profundidade entre as superfícies. Assim, as feições ficam bem evidenciadas na Figura 5, que corresponde ao mapa subtração que contém informações da diferença das cotas batimétricas dos anos de 1994 e 2007.

Os valores negativos representam os locais onde ocorreu erosão, quanto mais negativo o valor, maior foi o rebaixamento do leito na Baía de Suape. As cores mais frias no mapa, nas tonalidades em azul, são locais que apresentaram maior rebaixamento do leito marinho (de 2,0m até acima de 4,3m de profundidade) e conseqüentemente saída de sedimentos do sistema. As tonalidades de verde e amarelo apresentam rebaixamentos menores do leito (entre 1,0m e 2,0m) e as cores em tons de vermelho fora as quais sofreram menor rebaixamento (de 1cm até 50cm). Em contrapartida, os valores positivos representam os locais onde ocorreu sedimentação, os quais mostram uma entrada ou mobilização de sedimentos no sistema, gerando uma diminuição das profundidades, apresentado em tonalidades de rosa. É possível observar que a área de estudo apresentou erosão em quase toda a totalidade, sendo na calha na foz do rio Massangana e Tatuoca onde ocorreram os maiores rebaixamentos dentro da Baía de Suape e o os pontos onde teve sedimentação/assoreamento, foram próximo à abertura da conexão com o mar e junto à linha de recifes naturais, na parte abrigada (Figura 5).

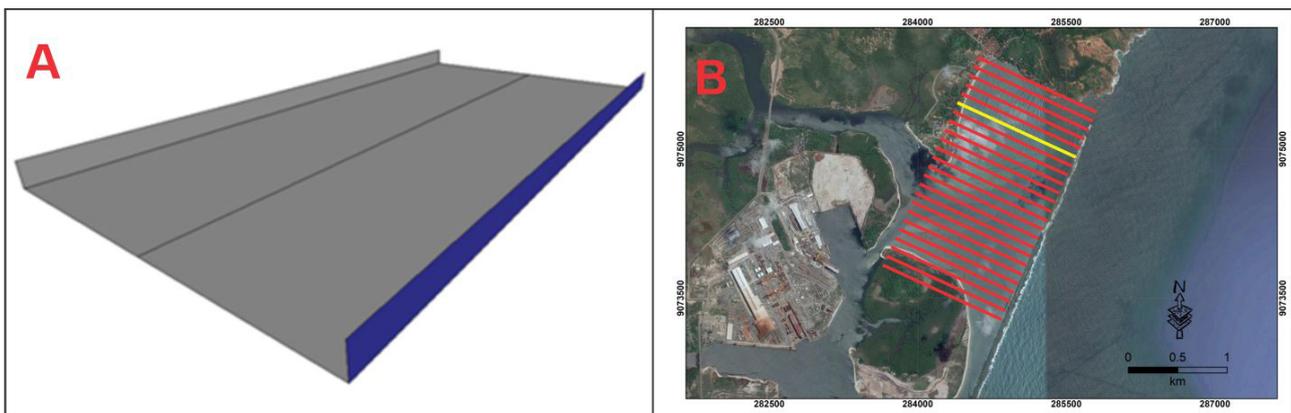
Figura 6 Sólido e seções transversais; A. Visualização do sólido do projeto em 3D, utilizado no cálculo de volume; B. Localização das seções transversais no Google Earth, a linha em amarelo corresponde a uma seção 19+00, onde seu perfil estará representado na Figura 7.

Para realizar o cálculo de volume de área de estudo foi gerado um sólido, com formato aproximado de uma caixa (Figura 6A). Este sólido apresenta de seção retangular, ou seja, seus taludes são verticalizados em facetas retas (90°) (Figura 6A). Foram feitas 24 seções transversais, do estaqueamento 00+00 até o 23+00, com espaçamento entre seções de 100 metros (Figura 6B). Foi fixada a cota do projeto em 12 metros de profundidade, que corresponde a uma profundidade maior do que as registradas pelas batimetrias de 1994 e 2007.

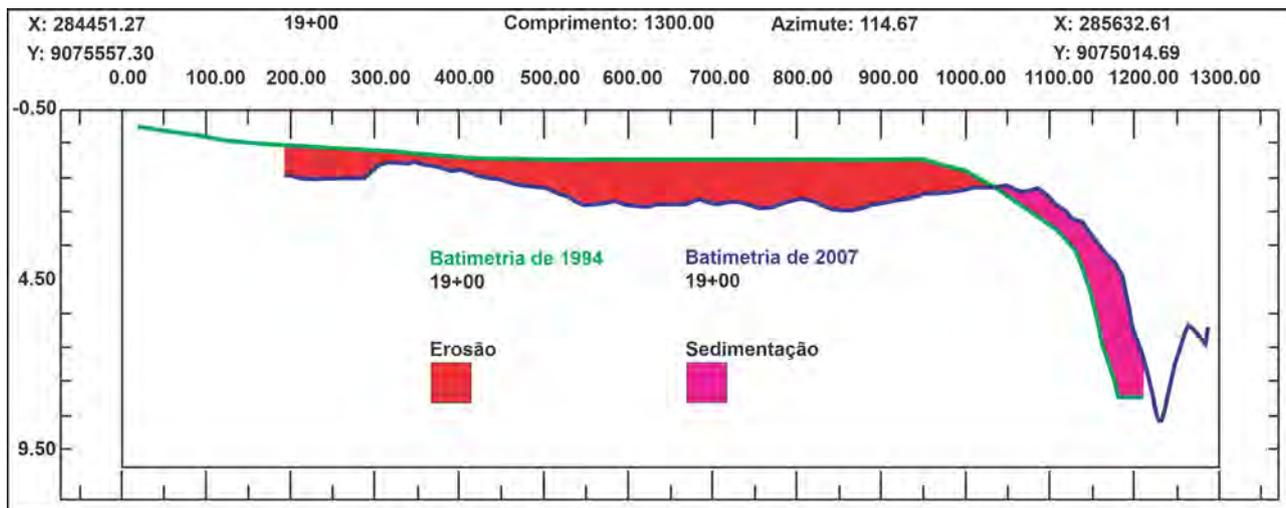
Figura 7 Seção transversal 19+00 gerada no software "Hypack" no cálculo de volume, utilizando a ferramenta "Cross Sections". As linhas verde e azul correspondem respectivamente aos levantamentos batimétricos de 1994 e 2007 e as áreas em vermelho e rosa, correspondem locais de erosão e sedimentação.

A Figura 7 mostra a seção 19+00 do cálculo de volume. A linha superior em verde corresponde a batimetria de 1994 e a linha inferior em azul corresponde a batimetria de 2007. Onde houve erosão e sedimentação estão representadas pelas áreas de coloração vermelho e rosa respectivamente. O próprio software individualiza essas duas áreas, gerando o volume total de sedimentação e erosão.

considerar a tendência do perfil batimétrico de 2007 na Figura 7, que permanece abaixo do perfil de 1994.

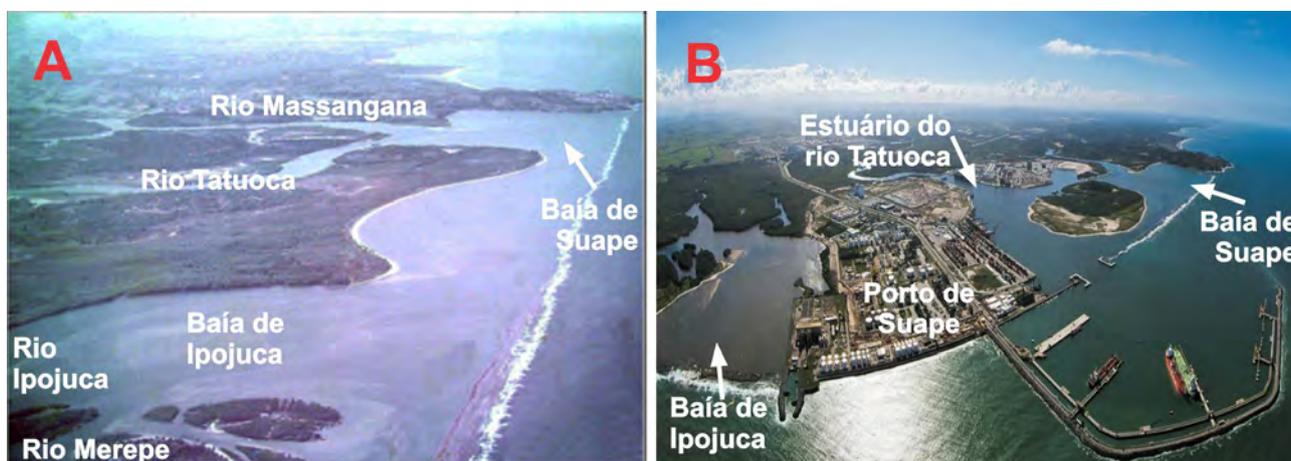
Figura 8 Vista aérea de antes e após a implementação do Complexo Portuário; A. Baía de Suape, antes da construção do Complexo Portuário de Suape (modificado de Almeida, 2003). É possível observar que o sistema estuarino era contínuo e com uma conexão livre com o oceano e quatro rios desaguavam na região estuarina: Massangana, Tatuoca, Merepe e Ipojuca; B. Baía de Suape atualmente, após da implantação do Porto de Suape. É possível observar que a comunicação dos rios Ipojuca e Merepe com a Baía de Suape foi cortada com os rios Mansangana e Tatuoca, e do mar.

o sistema costeiro que originalmente era contínuo e com uma conexão livre com o oceano (Figuras 8A e 8B) e com quatro rios desaguavam na região estuarina: Massangana, Tatuoca, Merepe e Ipojuca. Segundo o Plano Diretor para a implantação do Complexo Industrial e Portuário de Suape (PDZ, 2001), durante os anos de 1979 e 1982, foram feitos os primeiros investimentos com construções de obras de engenharia de grande porte como: dragagem do restinga de Cocaia; aterro entre o recife e o continente; construção do molhe externo e a instalação do píer de granéis líquidos e gasosos (PGL-1); dentre outras. Em paralelo, devido ao crescimento e expansão da área portuária, Carneiro *et al.*

Segundo Pereira & Moretti (2016) a dragagem do Istmo de Cocaia, formou a Ilha de Cocaia, que alterou no fluxo das águas provenientes do Rio Tatuoca (Figura 8B) e deu origem ao Porto Interno, área abrigada, possuindo 15,50 metros de profundidade e um canal de 1.430 metros de extensão e 450m de largura (PDZ, 2019).

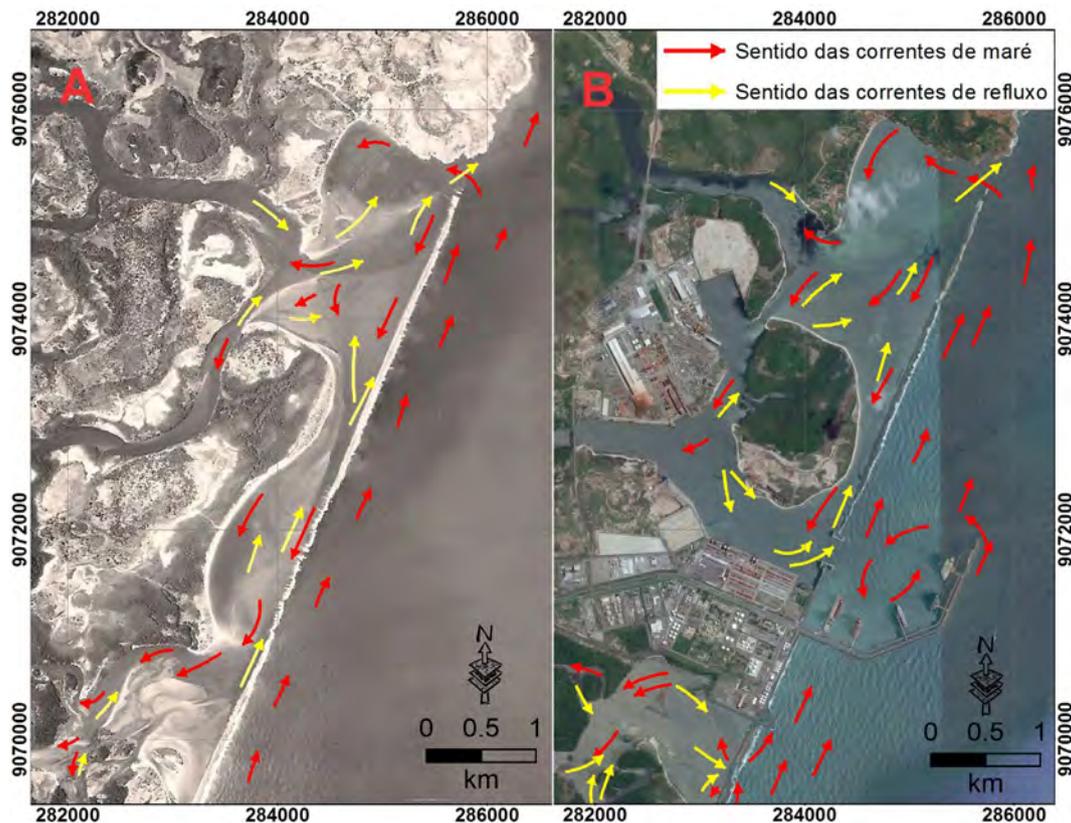
Figura 9 Modelo de circulaão das correntes da Baía de Suape, modificado de Pires Advogados & Consultores (2000); A. Antes da construo do Porto de Suape; B. Após construo do Porto de Suape.

Antes da implementaão do Complexo Portuário, existia uma livre circulaão das correntes na zona estuarina, na foz dos rios Ipojuca, Merepe, Tatuoca e Massangana (Figura 9A). Após a implementaão do porto, observa-se

que existem duas circulaões restritas. Umas ao sul, na Bacia do Ipojuca e outra a norte na Baía de Suape (Figura 9B). Pode observar um padrõ de correntes no sentido anti-horário, com entrada de correntes marinhas nos períodos de enchentes, onde segue paralelas ao promontório do Cabo e praias e retornam para o mar na maré vazante.

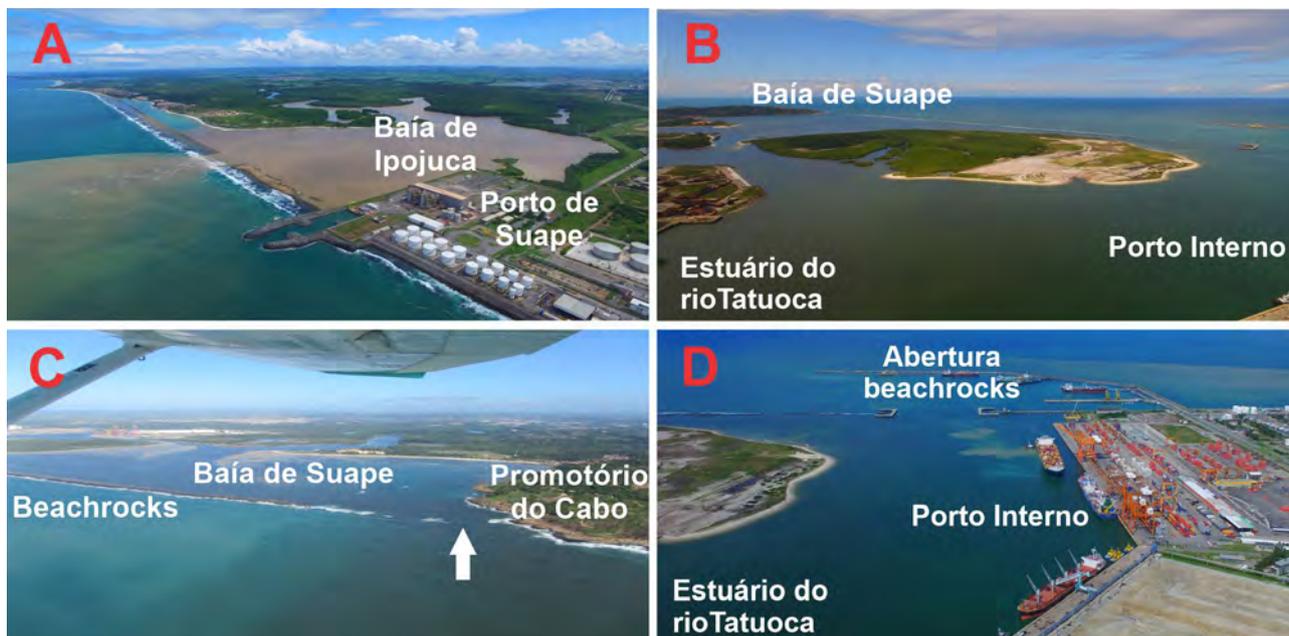
Figura 10 Vista aérea baía de Suape e dos estuários do rio Massangana, Tatuoca e dos rios Ipojuca/Merepe. A. coloração amarronzada mostra uma grande quantidade de sedimentos transportados por tração e suspensão; B. Foz dos rios Massangana e Tatuoca. É possível observar que após a construção do canal de navegação do Porto Interno de Suape, as águas do rio Tatuoca deságuam tanto na área de estudo, como também na região portuária; C. Abertura natural entre a linha de linha de beachrocks e o Promontório de Cabo de Santo Agostinho (seta em branco), por onde dá influência marinha diretamente na área de estudo (Foto cedida por Roberto Barcellos, tirada em junho de 2011); D. Abertura devido à derrocagem dos beachrocks e posterior dragagem para dar acesso ao Porto de Interno de Suape.

Com relaão aos aterros para a construo dos diversos cais portuários e terminais de tancagens, o trecho que interligava os rios Ipojuca e Merepe com a Baía de Suape foi isolando dos rios Mansangana e Tatuoca, e do mar (Figuras 8C e 8D), resultando em modificaões de características físico-químicas e biológicas no baixo estuário do rio Ipojuca (Lins, 2002). Após o isolamento a área passou a ser seccionado em 3 porões distintas: 1) Baía de Suape/ Estuário do rio Massangana; 2) Estuário do rio Tatuoca; e 3) Estuário dos rios Ipojuca/Merepe. Desta forma, a morfologia atual apresenta duas desembocaduras artificiais (Figuras 10A e 10D), frutos de aberturas na linha recifal externa realizadas por meio de dinamitação dos arenitos de praia que protegiam naturalmente o sistema estuarino original a retaguarda (Barcellos & Santos, 2018) e uma abertura natural, localizada entre a extremidade dos *beachrocks* e o Promontório do Cabo de Santo Agostinho (Figura 10C).

Em 1995 ocorreu a obra de abertura do cordão de recifes de arenitos (PDZ, 2019). Essa abertura favoreceu a intrusão de águas marinhas, gerado mais modificações na circulação de correntes no Estuário do rio Tatuoca (Figura 10D).
