ENCHENTES NO RIO DE JANEIRO: EFEITOS DA URBANIZAÇÃO NO RIO GRANDE (ARROIO FUNDO) - JACAREPAGUÁ

Francisco Pontes de Miranda Ferreira
Sandra Baptista da Cunha

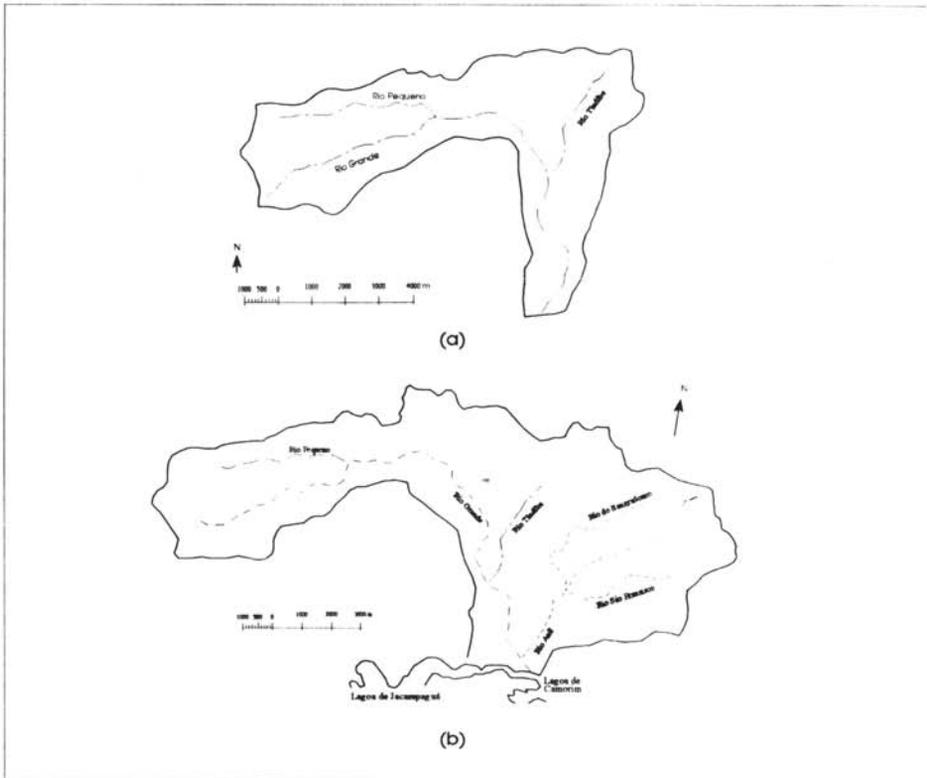
Figura 2: Mudanças na rede de drenagem (1965-1980), devido ao crescimento urbano. (a) drenagem antes das obras do DNOS, (b) drenagem atual.

Todos os afluentes - rios Pequeno, Tindiba, Banca da Velha e Anil - ficam na margem esquerda do canal principal. O rio do Anil, hoje o principal tributário, só se tornou afluente nos anos 70, período em que o rio Grande foi submetido à obras de engenharia como desvio, alargamento e retificação do seu curso (Figura 2). As obras foram promovidas pelo extinto Departamento Nacional de Obras e Saneamento (DNOS). O rio Grande, anteriormente, desembocava em terrenos embrejados que margeiam a Lagoa de Camorim. As dragagens e retificações de curso fizeram com que as águas fossem lançadas diretamente na lagoa (Marques, 1990). Obras de modificação em canais, com a utilização de concreto, provocam

um aumento do pico das enchentes e uma diminuição do tempo de resposta às chuvas mais fortes (Grupta, 1984). O desvio do rio Grande foi realizado nos últimos 1,8 km do leito, modificando o local da foz na Lagoa de Camorim. A mudança de sentido do leito de NE-SW para NW-SE, permitiu a captação das águas do rio Anil. Devido a esta nova característica, a bacia do rio Grande aumentou a sua área em cerca de 63 km², drenando águas do maciço da Tijuca. O rio do Anil é formado pelo rio Sangradouro e pelo São Francisco, que tem sua nascente a 400 m de altitude - próximo do pico do Papagaio (940 m na Floresta da Tijuca). A ligação com o rio Anil, representou um aumento do volume de água para o trecho final do rio Grande, rompendo o equilíbrio hidrológico e influenciando toda a bacia hidrográfica, assim como modificando o local de chegada de sedimentos e vazão na lagoa de Camorim. As transformações ocorridas na rede de drenagem, certamente, também, alteraram a dinâmica da Lagoa.

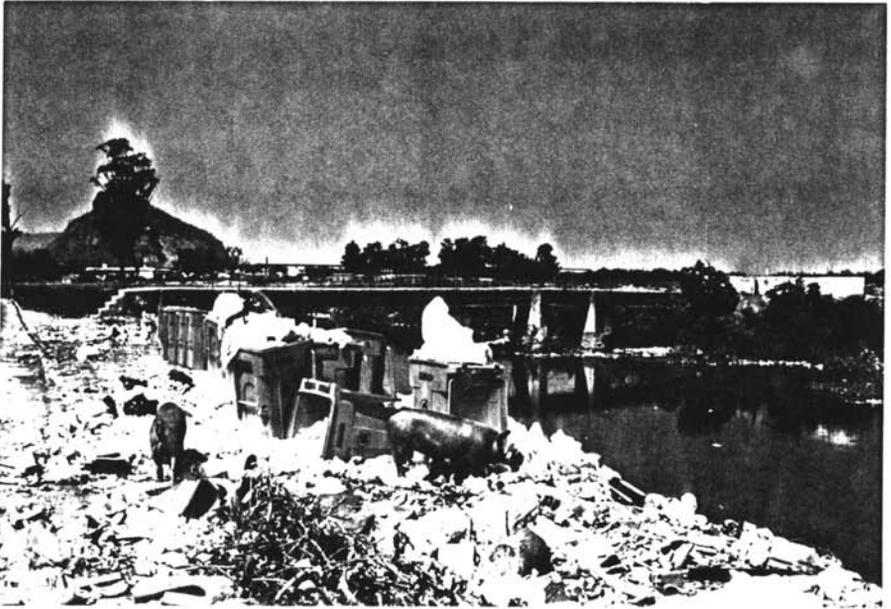
Figura 3: Lixo doméstico nas margens do rio Grande, no bairro de Cidade de Deus. A Associação de Moradores procura organizar a coleta do lixo com garis comunitários, latões e trabalho de conscientização (agosto, 1996).

Nos 10 km em que o leito atravessa a área urbana, a declividade é mínima - 0,31% - com redução da velocidade da água e predominância da deposição. Neste trecho o rio Grande, encontra-se altamente poluído. Recebe tudo que é forma de detritos, desde esgoto doméstico até metais pesados e lixo, aumentando o volume de material depositado e transportado pelo rio. Os serviços urbanos básicos, como coleta de lixo e saneamento, são precários ou até inexistentes em alguns locais próximos ao canal. Além do material em solução, é comum ver entulho e lixo flutuando ou arrastando no fundo do rio. Material despejado pela população ribeirinha, comerciantes e empreiteiras (Figuras 3 e 4).

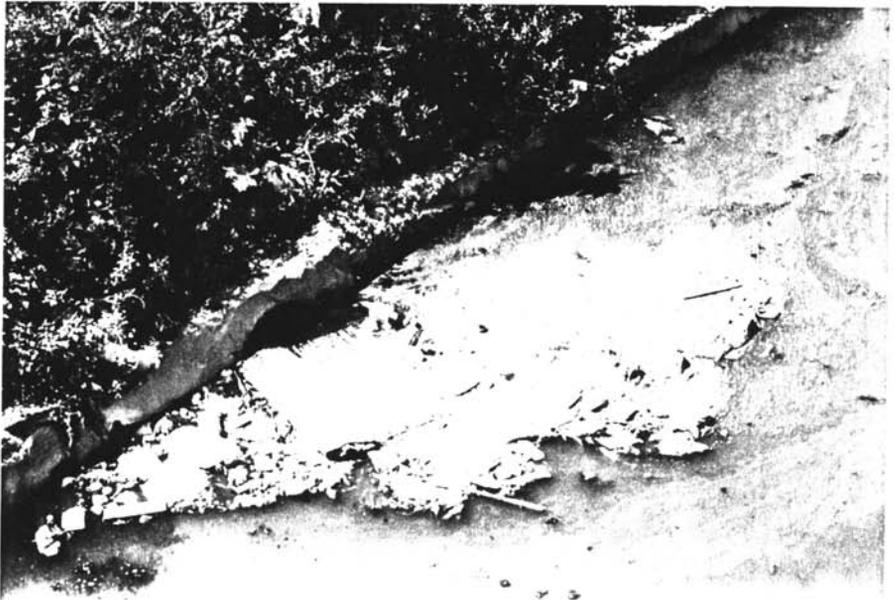
Figura 4: Lançamento de esgoto e lixo no rio Grande - bairro da Cidade de Deus (agosto, 1996).

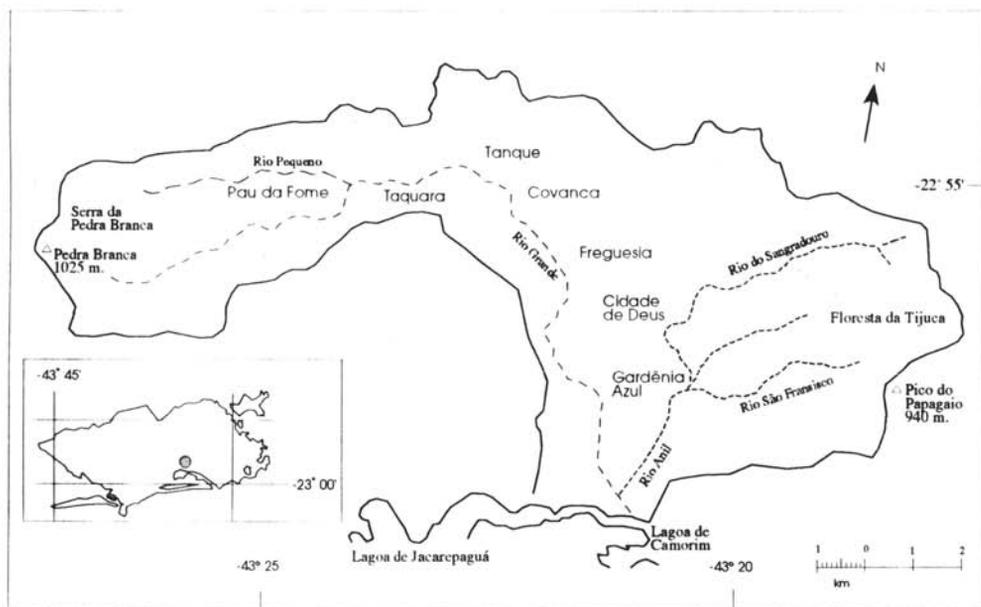
Figura 5: Localização das estações pluviométricas.

A análise de dados do Serviço Estadual de Rios e Lagos (SERLA) de sete estações pluviométricas, próximas a bacia hidrográfica do rio Grande (Figura 5 e Tabela 1), demonstra a distribuição de chuvas na região. No período de 1970 a 1995, o ano de 1988 caracterizou-se como o mais chuvoso, em todas as estações. O mês com maior quantidade de chuva é abril, porém distribuída regularmente. As chuvas torrenciais e concentradas acontecem em janeiro e fevereiro (excepcionalmente em dezembro ou março). De 1970 a 1995 apenas 33 dias apresentaram precipitação superior a 100 mm em 24 horas. A Tabela 1 registra, para este mesmo período, sete dias com precipitação maior que 150 mm, em 24 horas, e apenas três dias

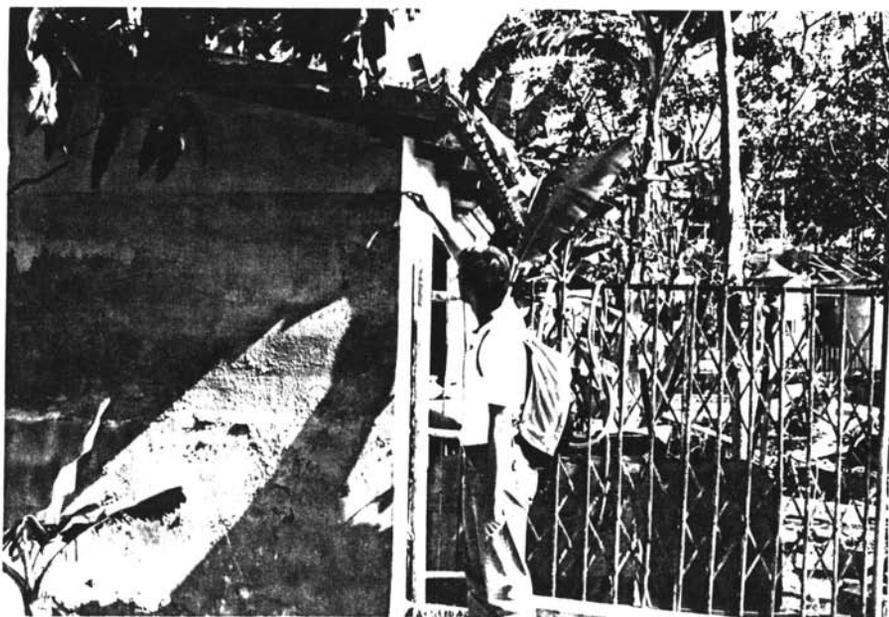
Figura 6: Nível máximo de água atingido, pelo rio Anil, nas cheias de fevereiro de 1996 (agosto 1996).

As tragédias causadas, pelas enchentes do rio Grande, em fevereiro de 1996, jamais serão esquecidas. Desde a área de Pau da Fome, próximo à nascente - onde o rio alargou seis metros destruindo barracos - até a desembocadura, na Lagoa de Camorim, foram registradas mais de 30 mortes e centenas de pessoas ficaram desabrigadas e continuam, até hoje, em abrigos improvisados. Na planície, o rio subiu até 2,5 m, como pode ser verificado através das marcas deixadas nas paredes de construções (Figura 6). Os bairros de Cidade de Deus e Anil

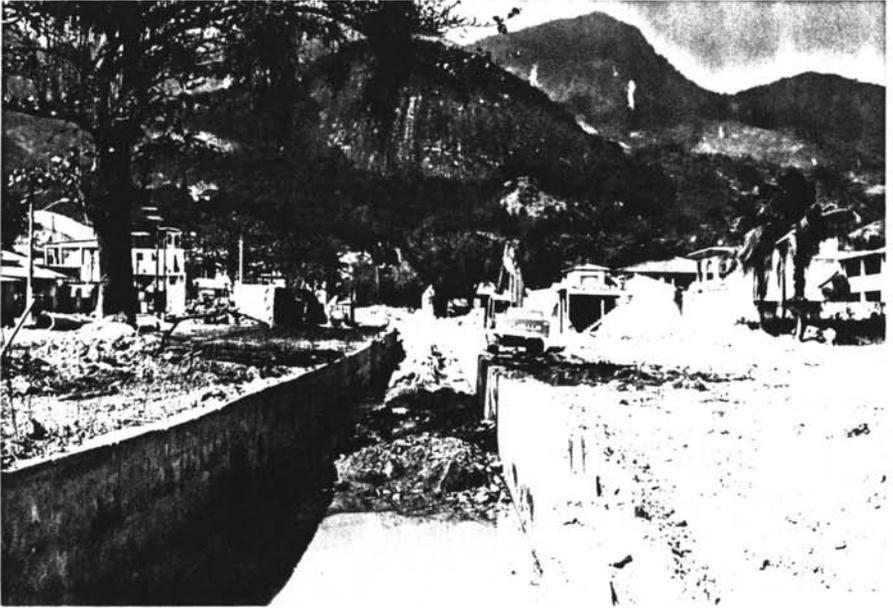
Figura 7: Obras de recuperação (drenagem e impermeabilização das margens) no rio do Anil, após a inundação de fevereiro de 1996. Em segundo plano, o maciço da Tijuca, onde pode-se observar as cicatrizes dos movimentos de massa (agosto 1996).

As obras emergenciais (dragagem, canalização e alargamento), iniciadas pela Prefeitura Municipal, logo após fevereiro de 1996, no rio do Anil (Figura 7) e em alguns trechos do rio Grande, só terão valor recebendo manutenção periódica e havendo um entendimento e controle científico de tudo que ocorre na bacia hidrográfica do rio Grande e na Lagoa de Camorim. Na primeira fase de dragagem, da Lagoa de Camorim, iniciada em julho, foram retirados cerca de 7 mil m³ de sedimentos que vinham assoreando a lagoa e o rio Grande. A previsão é que, até novembro de 1996, sejam retirados mais 310 mil m³ de detritos, ao custo de R\$ 997 mil, segundo dados da Prefeitura. As obras de engenharia realizadas nos anos 70, precisam ser reavaliadas. A ocupação irregular nas margens e na planície de inundação, os aterros na Lagoa e o despejo indiscriminado de detritos nos canais necessitam ser reprimidos - com planejamento - para não promover mais injustiças com a população local.
