A CIDADE DO RIO DE JANEIRO E AS CHUVAS DE MARÇO/93: (DES) ORGANIZAÇÃO URBANA E INUNDAÇÕES¹.

MARCUS FELIPE EMERICK S. CAMBRA² & ANA LUIZA COELHO NETTO³.

¹ Pesquisa do Laboratório de Geo-Hidroecologia (GEOHECO/UFRJ).

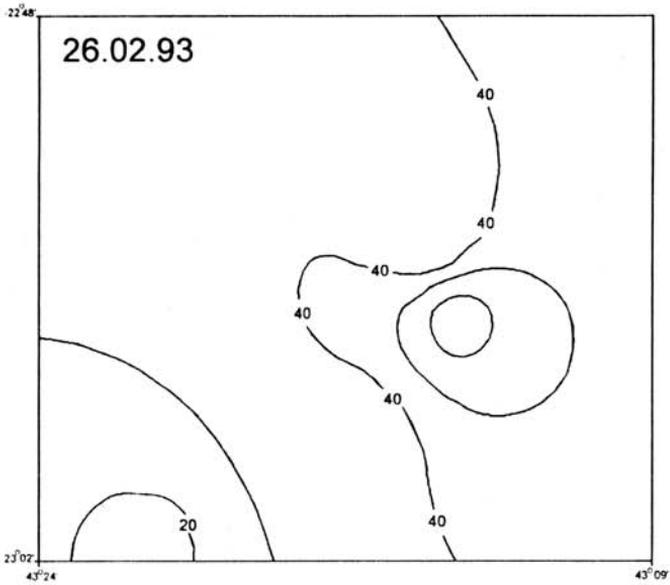
Fig. 3 - Mapa de isoietas (em mm) referente às chuvas do dia 26/02/93.

Quanto aos dados pluviométricos, o dia 26/02 apresenta uma distribuição mais homogênea da chuva sobre as vertentes norte e sul do Maciço da Tijuca, com índices variando de 50mm a 60mm (fig. 3). O dia 05/03 caracteriza-se como o maior evento chuvoso e por obter uma distribuição de chuva heterogênea sobre as duas vertentes do maciço. Enquanto nas áreas circundantes da vertente sul foram registrados índices que variam de 90 a 120mm de chuva, na vertente norte verificou-se uma variação de 50mm a 80mm de índices de chuva (fig. 4).

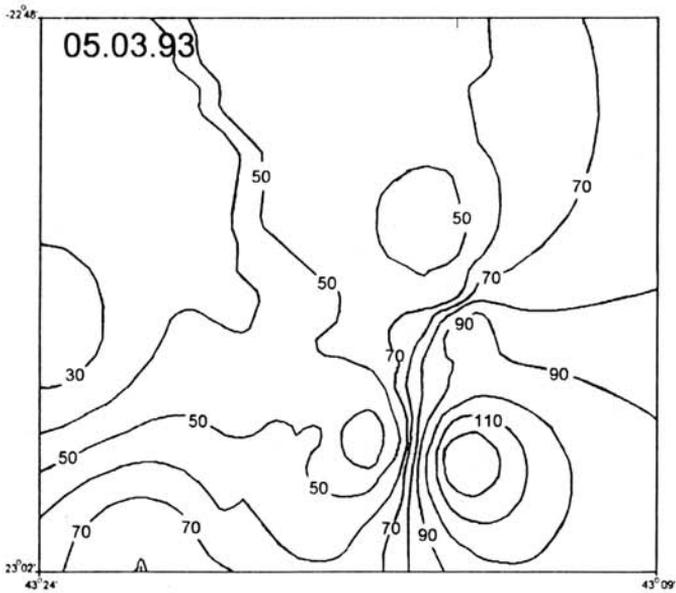
Fig. 4 - Mapa de isoietas (em mm) referente às chuvas do dia 05/03/93.

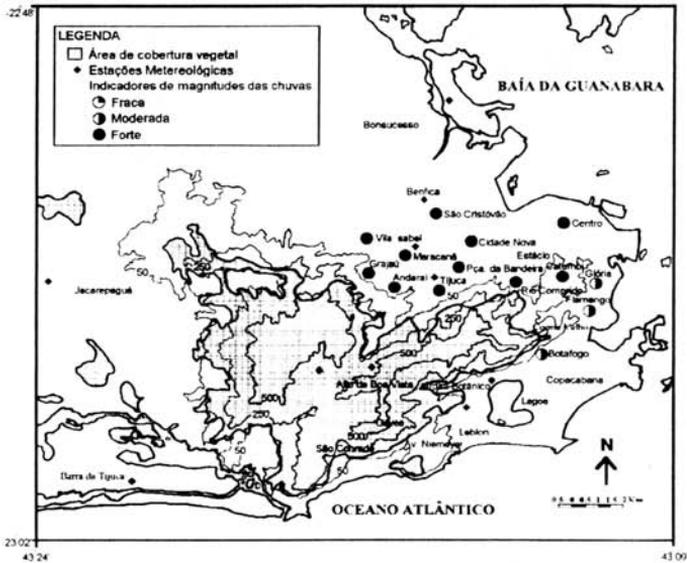
Fig. 5 - Espacialização dos indicadores de magnitude das chuvas na porção oriental da cidade (19/03/93).

Novamente, nestes dois eventos de chuva, os bairros mais atingidos estão localizados nas áreas circundantes da vertente norte do Maciço da Tijuca. Os bairros próximos ao sopé das encostas da vertente sul não apresentaram dados de indícios de efeitos catastróficos. Os bairros Glória, Flamengo e Botafogo, situados mais a jusante das encostas do maciço, obtiveram indicadores de magnitudes moderados (fig. 5 e 6).

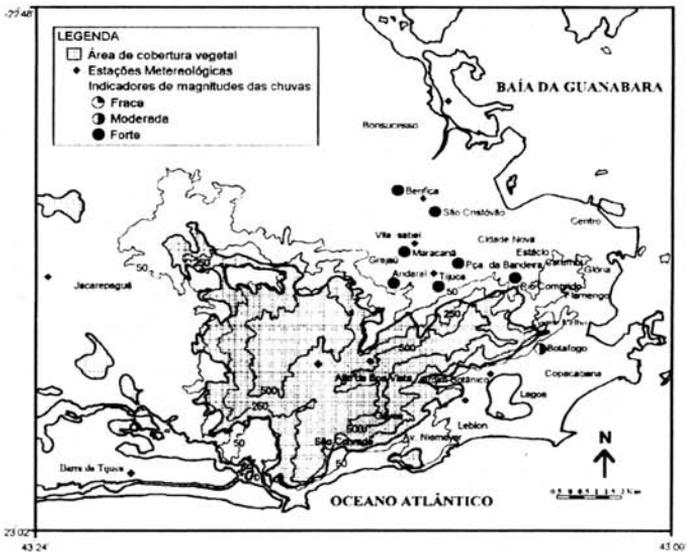
Fig. 6 - Espacialização dos indicadores de magnitude das chuvas na porção oriental da cidade (19/03/93).

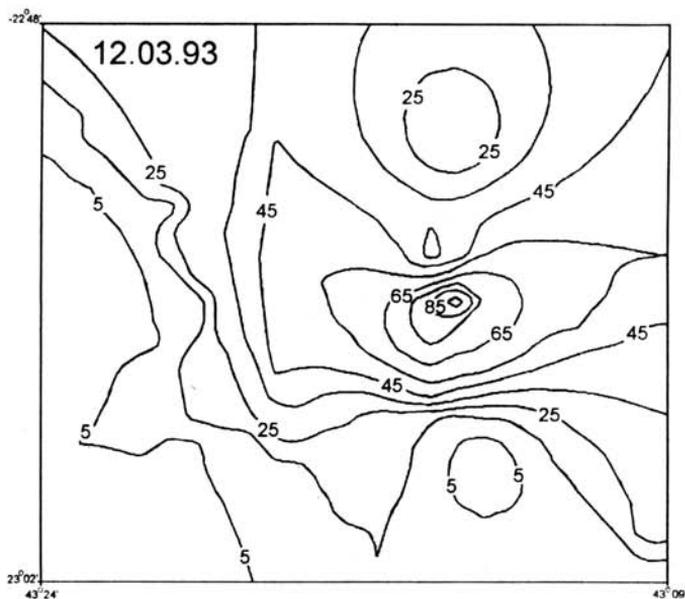
Fig. 7 - Mapa de isoietas (em mm) referente às chuvas do dia 12/03/93.

No dia 12/03, a maior concentração de chuva ocorreu na vertente norte com índices variando de 65mm a 85mm de chuvas. E na vertente sul, os índices de chuvas se apresentaram baixos, em torno de 25mm a 45mm (fig. 7). O dia 19/03 se caracteriza como o menor evento

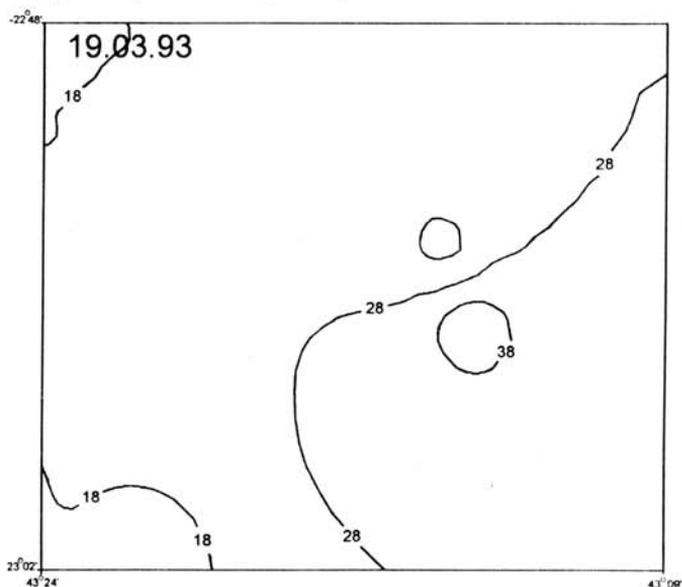
Fig. 8 - Mapa de isoietas (em mm) referente às chuvas do dia 19/03/93.

chuvoso, pois neste dia foi mais intensa a propagação de ventanias. Os índices de chuvas variam de 28mm a 38mm, sendo distribuída homogeneamente nas duas vertentes do Maciço da Tijuca (fig. 8).

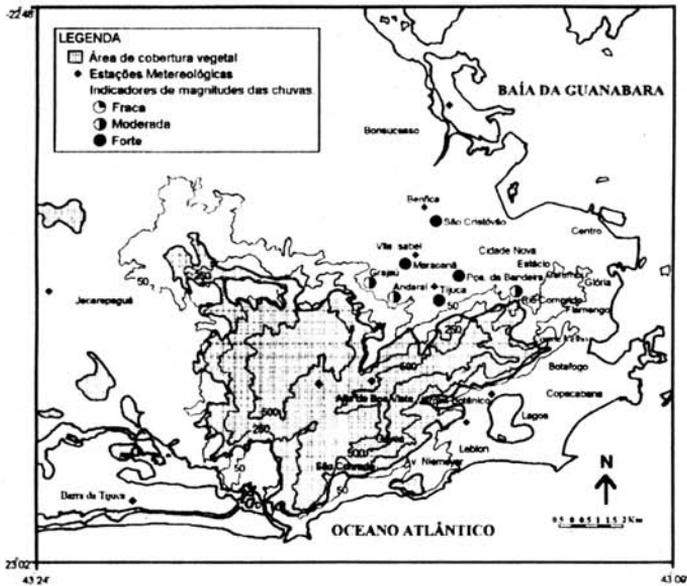
Fig. 9 - Espacialização dos indicadores de magnitude das chuvas na porção oriental da cidade (20/03/93).

Neste dia, nenhum bairro da zona sul obteve dados de indícios de efeitos catastróficos. Na zona norte somente quatro bairros (Maracanã, Tijuca, Praça da Bandeira e São Cristóvão) foram os mais atingidos pela chuva, enquanto outros três bairros (Grajaú, Andaraí e Rio Comprido) apresentaram indicadores de magnitude moderados (fig. 9).

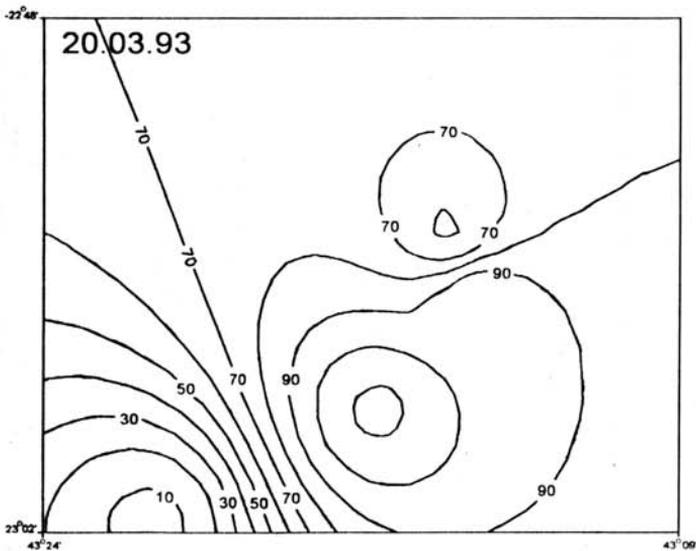
Fig. 10 - Mapa de isoietas (em mm) referente às chuvas do dia 20/03/93.

Na vertente sul foram registrados, exatamente, os maiores índices de chuva com variação de 90mm a 110mm. Enquanto na vertente norte, estes índices de chuva variam de 70mm a 90mm (fig. 10).

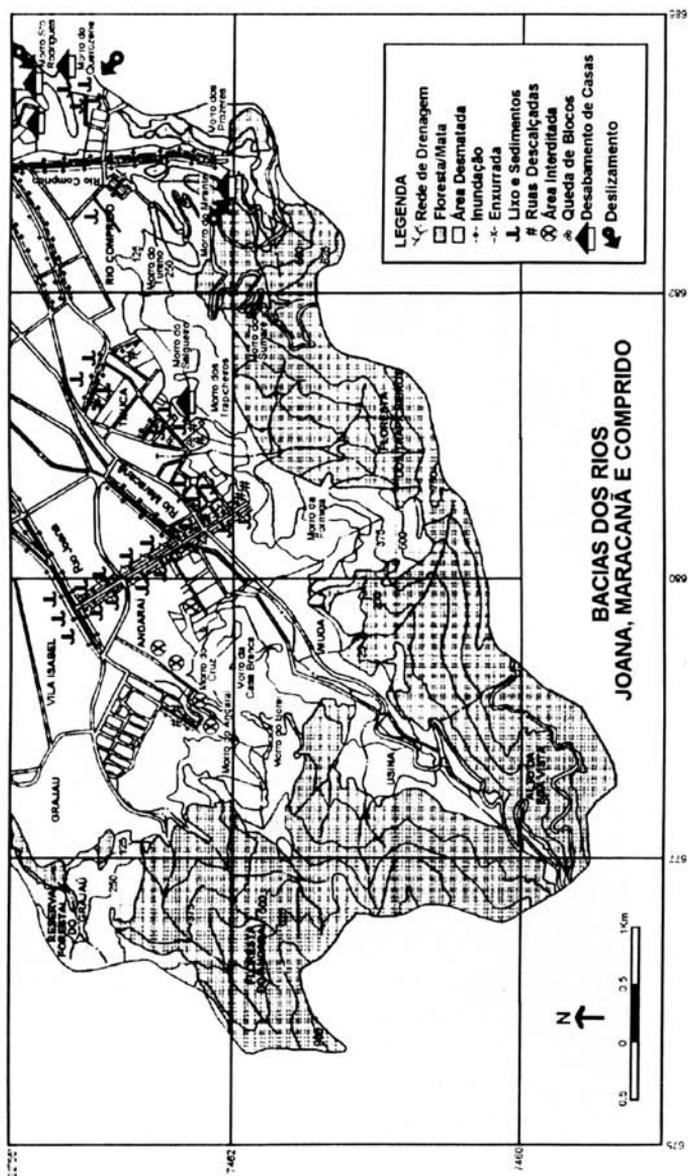
Fig. 11 - Distribuição espacial dos efeitos catastróficos na Bacia do Maracanã.

A transformação de encostas florestadas para um solo urbano impermeável causou um aumento de intensidade no escoamento superficial. Consequentemente, maior produção de sedimentos, junto com os depósitos de lixo das favelas, convergem para os eixos de vales canalizados naturalmente ou artificialmente (canais e tubulações pluviais). Tais fatos condicionaram os transbordamentos dos rios Joana, Comprido e Maracanã (fig. 11 e 12) durante os eventos de chuva, e em decorrência, as inundações das ruas adjacentes. Estas inundações foram agravadas pelos efeitos das enxurradas (fig.11 e 13) provenientes do escoamento superficial das encostas. Isto atrelado aos refluxos sob forte pressão nos bueiros, causados pela insuficiência da rede de drenagem subsuperficial que acarretaram os extravassamentos d'água (fig.14), e por seguinte, o estouro destes bueiros. Nas zonas de ruptura de declive, várias ruas nos sopés das encostas foram descalçadas (fig. 11 e 15) devido à forte energia cinética que o fluxo d'água estava condicionado. Todos estes efeitos, após os dias de eventos de chuva, contribuíram para o depósito de lixo e sedimentos oriundos das encostas nas ruas dos bairros atingidos (fig.11 e 16).

Outros efeitos catastróficos sucederam-se nas bacias dos rios Joana, Maracanã e Comprido, nos quais foram verificados três casos de deslizamentos e desabamentos de casas: dois ocorreram dentro da área desmatada nos morros Santo Rodrigues e do Querozene, localizados no bairro do Rio Comprido; e um na área de contato entre áreas florestada e desmatada no morro do Mirante (fig. 11). Outros dois casos de desabamentos de casas em encostas de áreas urbanas ocorreram nos morros Santo Rodrigues e dos Trapicheiros, respectivamente compreendidos nas bacias dos rios Comprido e Maracanã. Neste último morro, blocos foram depositados a jusante de sua encosta (fig. 11). Ainda, três áreas foram interditadas nas encostas dos morros do Andaraí e do Cruz na bacia do rio Joana (fig. 11), por causa dos riscos de deslizamentos e/ou desabamentos que estas encostas estavam condicionadas.

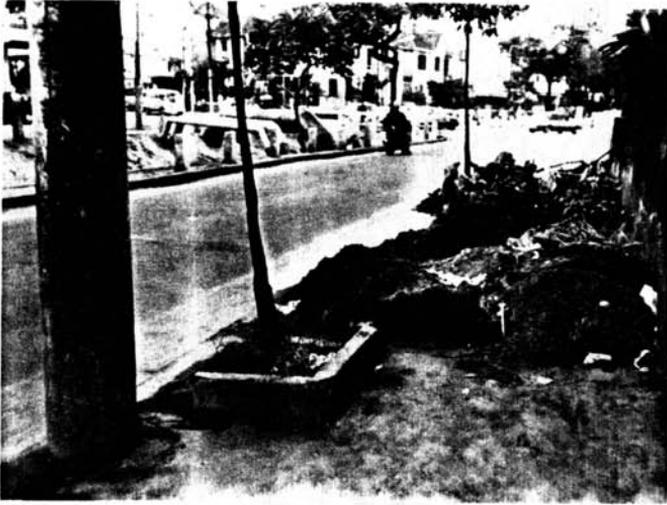
Fig. 12 - Transbordamento de fluxos no canal Maracanã (Tijuca), concentração de lixos e sedimentos nas suas margens após os eventos de chuva.

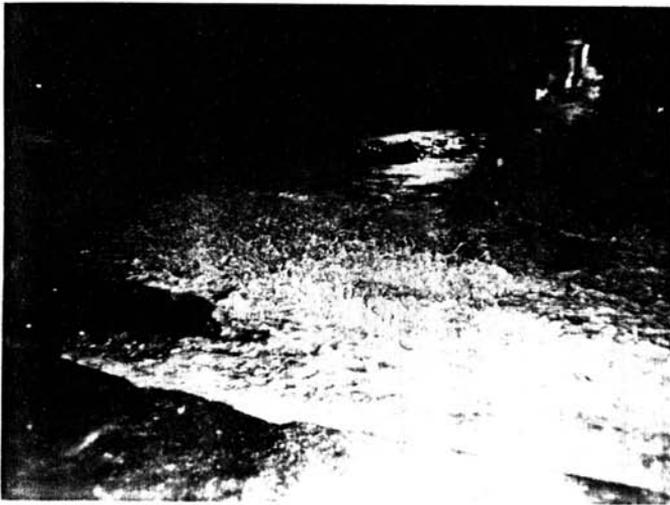
Fig. 13 - Enxurrada proveniente do escoamento superficial das encostas nas ruas Valparaíso e Barão de Itapagipe (Tijuca).

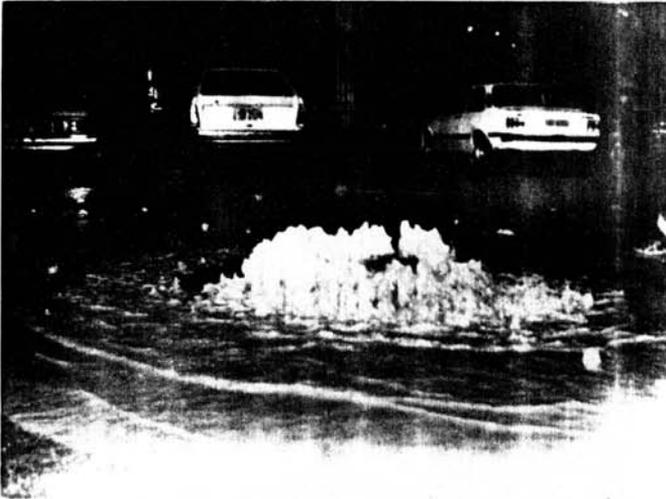
Fig. 14 - Estravasamento do fluxo subsuperficial de água no bueiro devido ao refluxo sob forte pressão durante a chuva, na rua Uruguai (Tijuca).

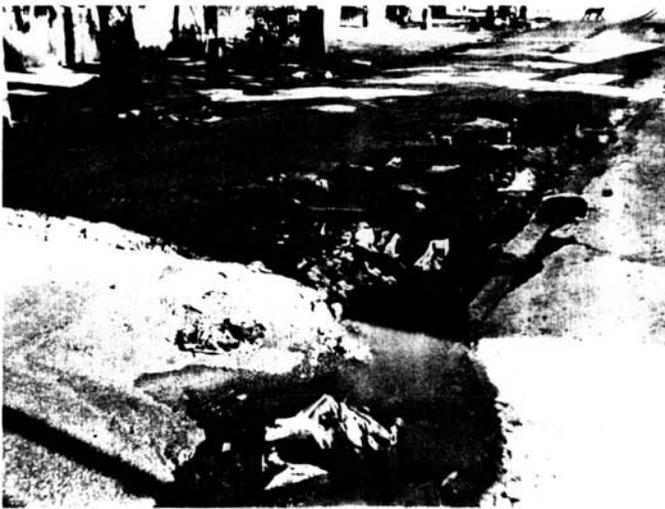
Fig. 15 - Descalçamento da rua Sá Viana (Grajáú), localizada próximo ao sopé de encosta (zona de ruptura de declive), decorrente de uma forte energia cinética que o fluxo d'água estava condicionado.

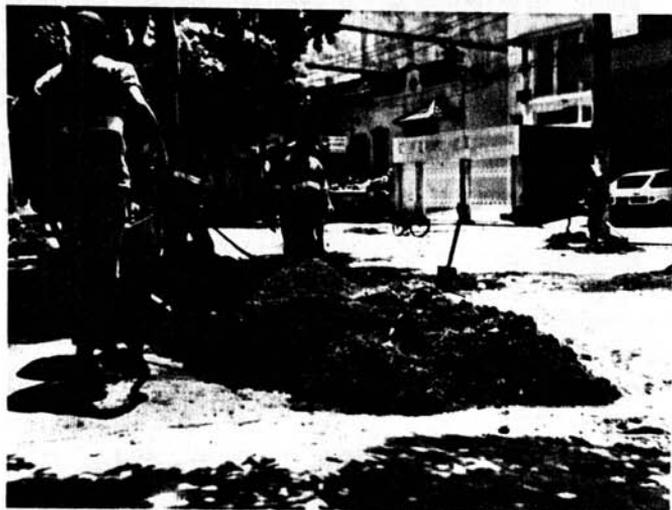
Fig. 16 - Acumulação de entulhos de lixos e sedimentos após os eventos de chuva, na esquina das ruas Barão de Itapagipe e Félix da Cunha (Tijuca).
