Caracterização de Voçorocas na Ilha do Maranhão
Characterization of Gullies in Maranhão Island

Rafael Sathler¹; Helena Polivanov¹; Antonio José Teixeira Guerra² & Emílio Velloso Barroso¹

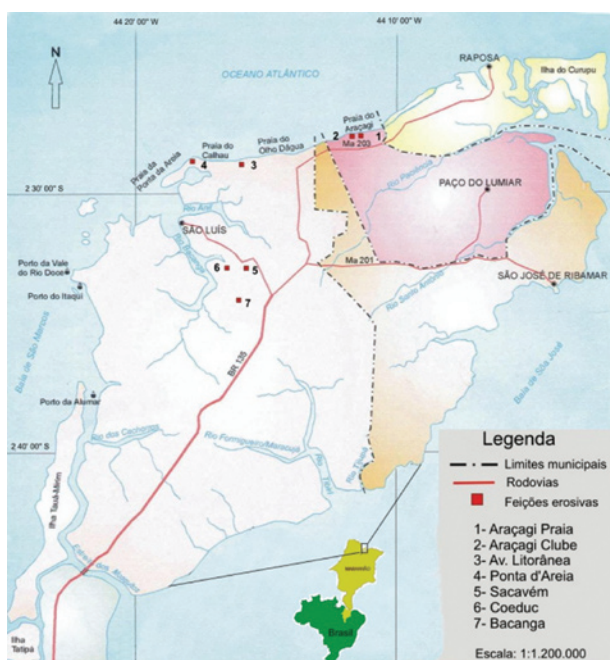
Figura 1 Localização de feições erosivas na Ilha do Maranhão (modificado de Booth *et al.*, 2007).

A área de estudos corresponde à porção noroeste da Ilha do Maranhão, entre as coordenadas 2°25'00''S a 2°35'00''S e 44°10'00''W a 44°20'00''W (Figura 1).

As feições, identificadas como Araçagi Clube, Bacanga, Coeduc e Sacavém (Figura 1), são estudadas desde 2004, e foram catalogadas em fichas de cadastro de erosão segundo proposições de Iwasa & Fendrich (2002), onde são aferidas informações de morfometria, fenomenologia, interação com área urbana, evolução, e possíveis medidas de combate.

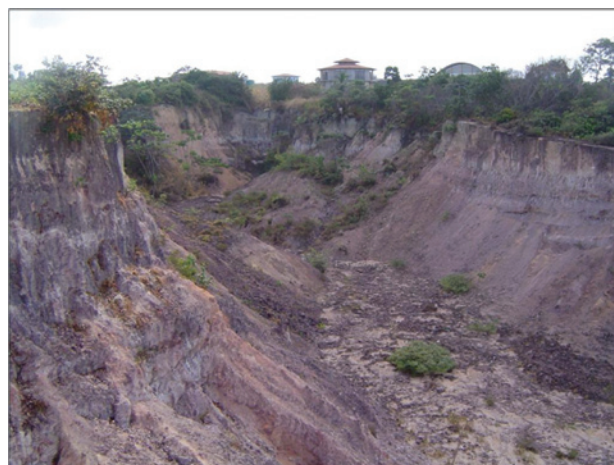
Figura 2 Feição erosiva situada em Araçagi, município de Paço do Lumiar (Fotografia: Sathler, R., 2006).

Dentre diversos locais no Brasil, Booth *et al.* (2007) citam a área de São Luís, capital do Estado do Maranhão, revelando que os processos erosivos fazem parte da paisagem urbana e de sua periferia, através da presença de diversas feições erosivas de médio e grande porte. Tais feições são encontradas ao longo de toda a Ilha do Maranhão (Figura 1), e em alguns casos colocam em risco residências e vidas humanas (p.ex., Figura 2).

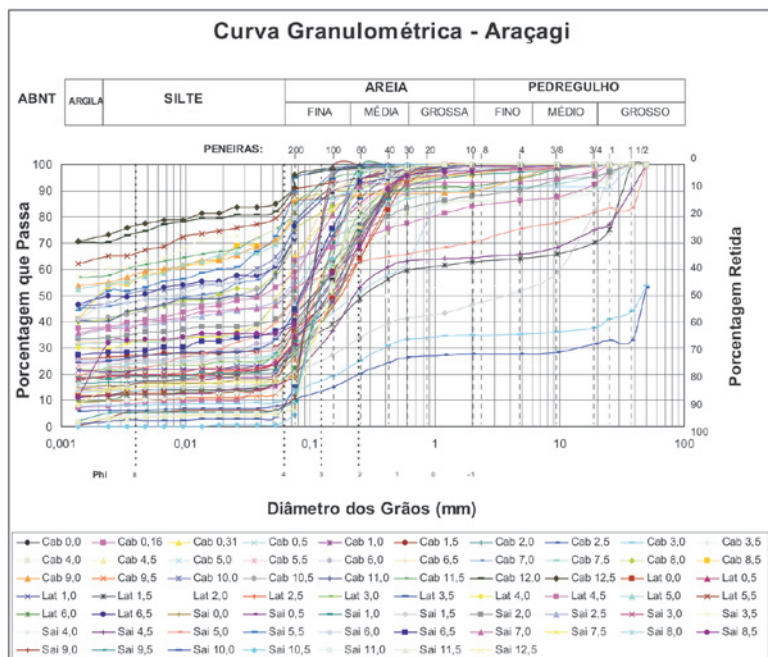
Figura 4 Curvas Granulométricas de Araçagi, localizada no município de Paço do Lumiar.

Cumprе ressaltar a predominância da fração areia em todas as feições (Figuras 4 a 7), o que determina a maior representação percentual de classes arenosas (Figura 8). Maiores percentuais de argila são encontrados em Araçagi, onde se observam camadas argilosas plásticas e muito plásticas (tátil) em profundidades abaixo de três metros, com espessuras superiores a um metro. As demais feições apresentam quase a totalidade de amostras com percentuais de argila abaixo dos 25%, bem como altos percentuais de areia fina e/ou silte. Embora nestes casos as camadas argilosas também estejam presentes, são menos representativas, sendo menos espessas.

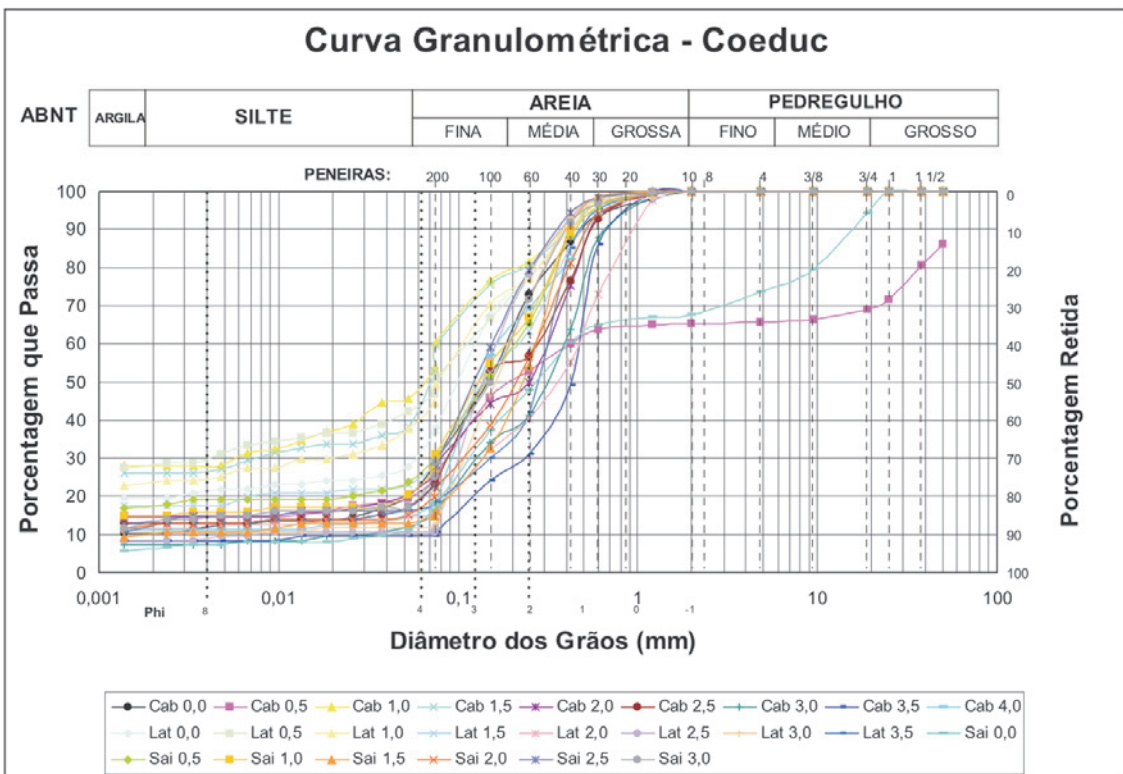
Figura 6 Curvas Granulométricas de Coeduc, localizada no município de São Luís.

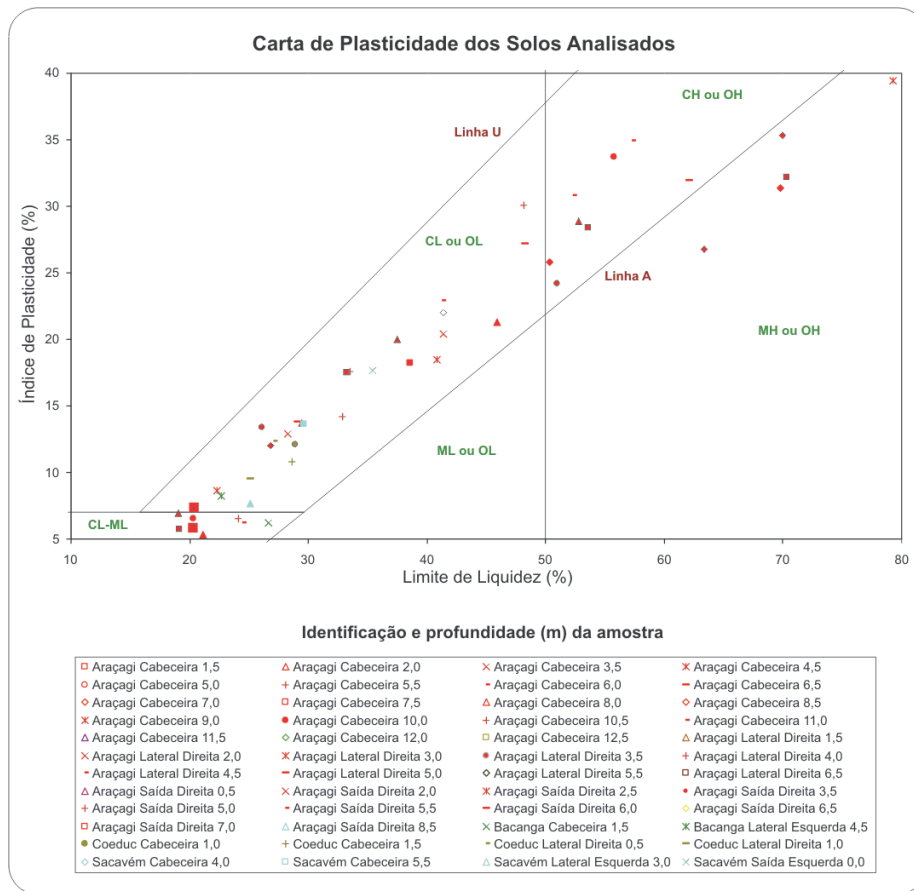
Figura 9 Carta de plasticidade dos solos analisados, localizados nos municípios de Paço do Lumiar e de São Luís.

Os resultados referentes aos limites de consistência (Figura 9) revelaram índices de plasticidade coerentes com as distribuições granulométricas. Os materiais arenosos ou siltosos apresentaram índices de plasticidade baixos, classificados em grande maioria como não plásticos. Em camadas com maiores porcentagens de argila, o material geralmente apresenta-se medianamente plástico; somente para a feição erosiva de Araçagi, os níveis mais argilosos corresponderam a materiais medianamente plásticos a altamente plásticos, com limites de plasticidade e liquidez mais elevados.

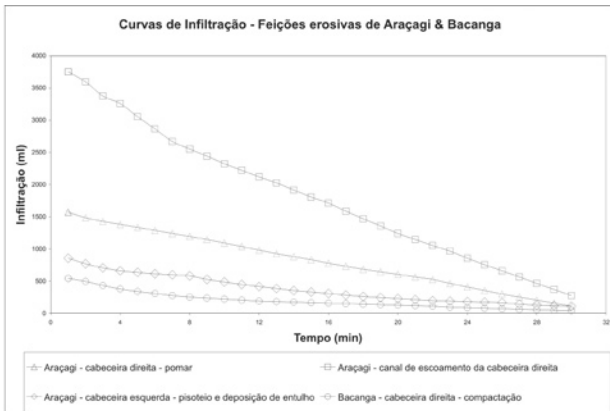
Figura 15 Taxas de infiltração medidas nas feições de Araçagi (município de Paço do Lumiar) e Bacanga (município de São Luís).

Os ensaios de infiltração (Figura 15) indicaram valores iniciais de infiltração elevados, e decréscimo suave em todos os casos. Encontram-se maiores valores em materiais arenosos pouco coesos (aproximadamente 4000 ml em canal de escoamento superficial pluvial) e menores em áreas compactadas por pisoteio ocasional ou constante (quase 1000 ml em área de descarte de resíduos de construção civil em Araçagi e 600ml em camada superficial muito compactada no Bacanga).
