Trilha Interpretativa Geoturística na Serra de São José no Entorno da Estrada Real / MG
Geotouristic Interpretive Trail in the Serra de São José in the Vicinity of “Estrada Real” / MG

Milla Barbosa Pereira; Arlon Cândido Ferreira & Leonardo Cristian Rocha

*Universidade Federal de São João Del Rei – Departamento de Geociências,
Avenida Visconde do Rio Preto, s/nº – Bento – 36301-360 – São João del-Rei – MG
E-mails: millabpgeo@gmail.com; arlonmg@ig.com.br; rochageo@ufsj.edu.br
Recebido em: 14/09/2011 Aceito em: 10/04/2012
DOI: http://dx.doi.org/10.11137/2012_1_165_172*

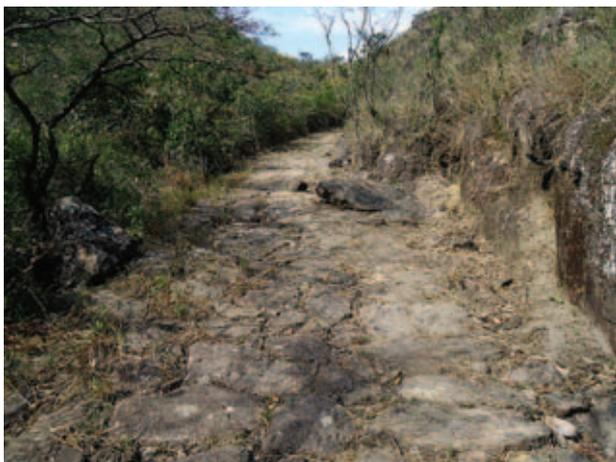
Figura 1 Trilha dos Escravos, calçamento artificial.

Este trabalho visa apontar dados e informações de uma das trilhas da serra de São José, especificamente, o trecho denominado “Trilha dos Escravos”. Assim, denominada por ser um caminho construído pelos escravos para escoar o ouro das minas (Figura 1).

A trilha é do tipo linear, ou seja, seu usuário vai e volta pelo mesmo caminho (Andrade, 2003), possui em alguns pontos calçamento construído pelos escravos para escoar o ouro das minas. No percurso encontram-se inúmeras nascentes que abrigam cursos d’água essenciais para o abastecimento da população local. O fácil acesso permite a utilização desta, para fins de ecoturismo.

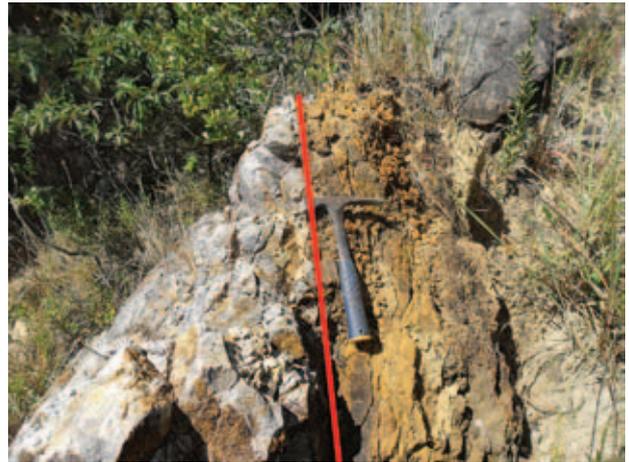
Figura 6 Falha geológica em xisto.

Há uma diferenciação litológica, sendo que a rocha predominante é o quartzito, mas encontram-se também xistos e filitos, o que torna o local escorregadio, por serem rochas mais argilosas quando comparadas aos quartzitos. É encontrado, também, milonito, onde pode ser observada uma falha geológica (Figura 6).

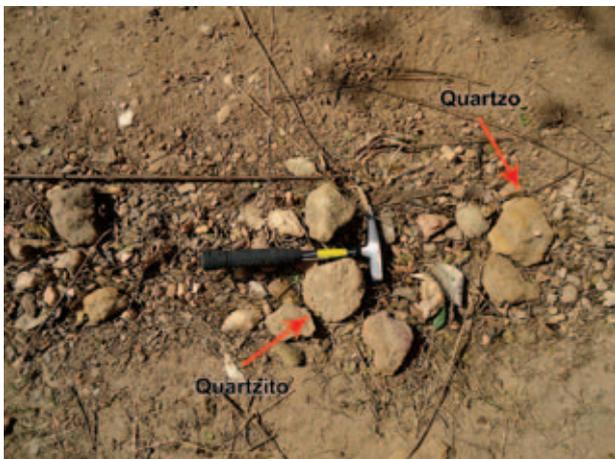
Figura 4 Seixos de quartzo e quartzito encontrados no material coluvial.

Foram feitas análises texturais de solo. Encontram-se principalmente os neossolos quartzarênicos, pois no local predomina rochas quartzíticas. São encontrados, também, cambissolos rasos de textura areno-argilosa, e gleissolos nos fundos de vales, além de solos coluviais que possui material desorganizado, com fragmentos de quartzo de 5 à 20 cm de diâmetro e quartzito com 5 à 10 cm (Figura 4).

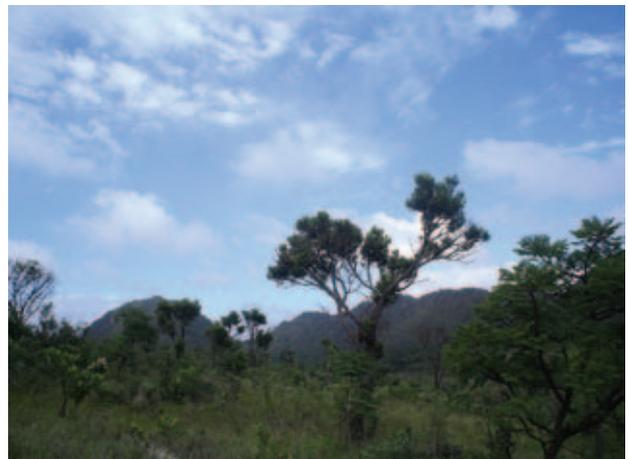
Figura 7 Flora característica da região.

A flora é constituída por matas ciliares localizadas perto dos afluentes ao centro à formação de cerrado e no alto da trilha ocorrem aparecimentos de campos rupestres (Figura 7).

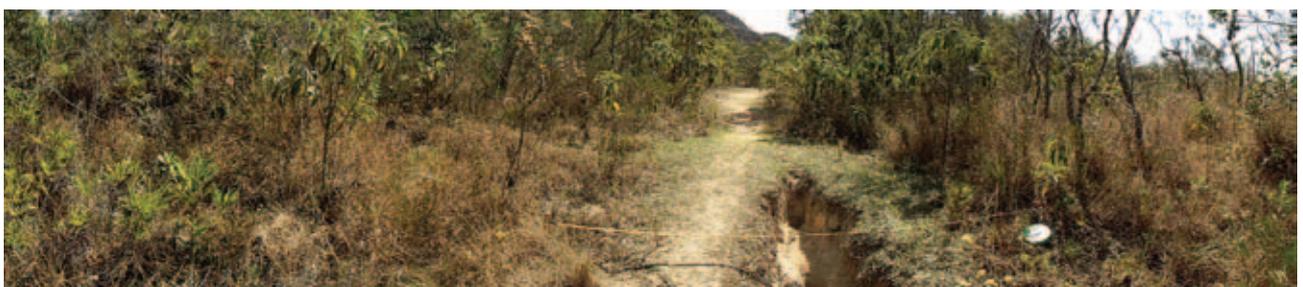
Figura 5 Erosão por sulcos na Trilha dos Escravos e utilização do método de Cole (1983).

Para a realização de estudos mais aprofundados, foram realizados os seguintes procedimentos conforme Cole (1983): Instalação do aparato, composto pela fixação de dois piquetes (pontos fixos), um de cada lado da trilha, nos locais de monitoramento, estende-se a trena entre os dois piquetes, amarrando-a nos mesmos, obtendo-se uma linha sobre a trilha, estabelecendo assim, um transecto da mesma. Logo após utiliza-se uma régua

de nível (utilizada na construção civil), para obter o nivelamento horizontal da linha da trena e por último, com intervalos iguais, de 10cm de extensão, mede-se, para cada intervalo, a altura entre a linha e a superfície da trilha. Tudo é devidamente anotado em caderneta de campo.

Na parte onde a trilha não é coberta por calçamento no solo, encontram-se sulcos e erosão por voçorocamento. A erosão do solo é um importante e significativo indicador da degradação da trilha (Figura 5).

A erosão transparece devido à exposição do solo no seu leito principal e pode estar relacionada a vários fatores, entre eles, a intensidade de tráfego (andarilhos, ciclistas e cavalos de montaria), a declividade do terreno, além das características físicas e químicas do solo Gualtieri-Pinto *et al.* (2008).

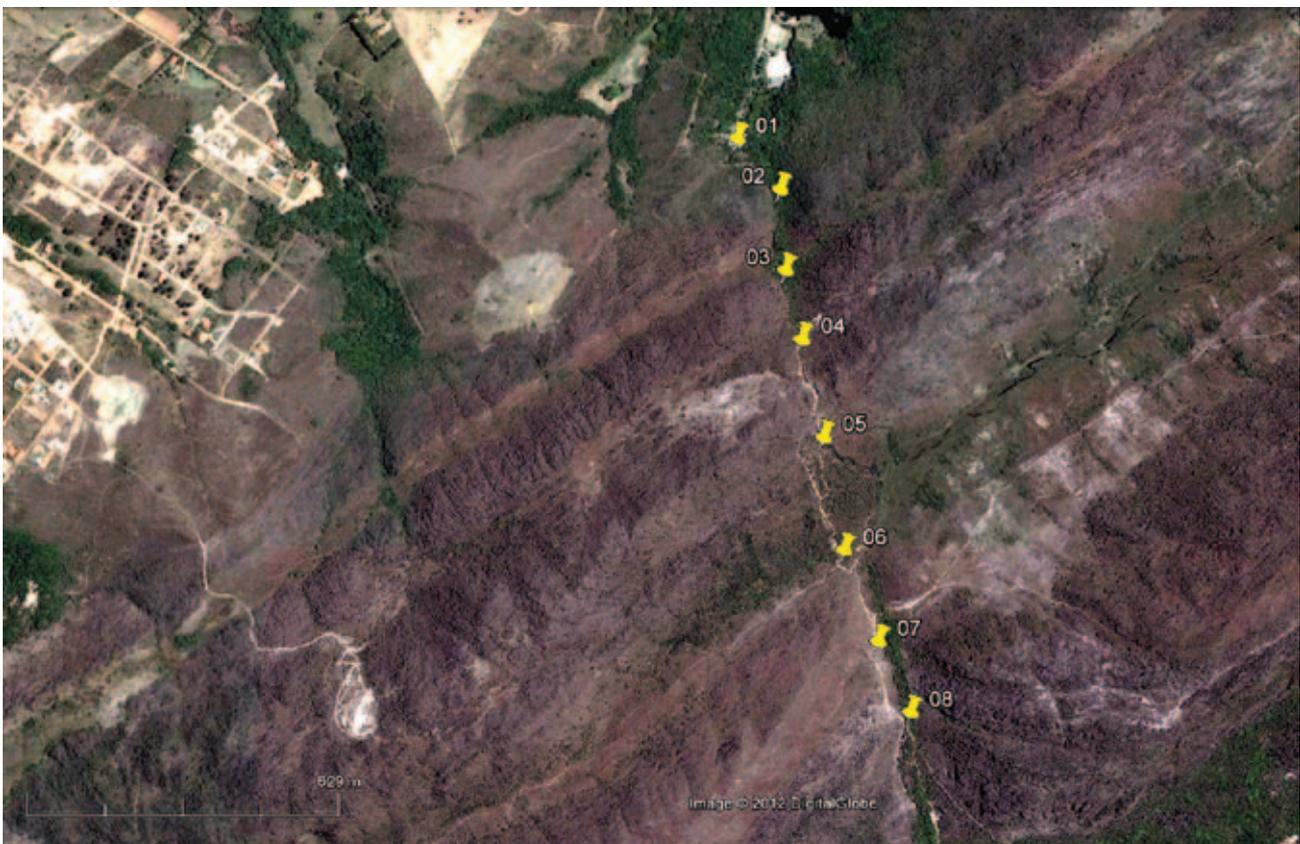
Figura 8 Localização dos pontos analisados.

Ponto	Largura total (cm)	Largura da trilha (cm)	Solo nu (cm)	Erosão	Degraus	Deslizamento	Pedras	Raízes	Drenagem	Lixo	Vandalismo	Coordenadas, elevação e direção da trilha
01	405	405	171	Não	Não	Não	Sim	Sim	Não	Não	Não	0582777E 7666809 N Elevação: 970 m Norte/Sul
02	754	754	-	Não	Não	Não	Sim	Sim	Não	Não	Não	0582859E 7666701N Elevação: 1003 m Norte/Sul
03	389	389	-	Não	Não	Não	Sim	Não	Não	Não	Não	0582894E 7666540N Elevação: 1023 m Norte/Sul
04	483	483	Falha	Não	Sim	Não	Sim	Não	Não	Não	Não	0582894E 7666420N Elevação: 1077 m Norte/Sul
05	140	140	63	Não	Não	Não	Não	Não	Não	Não	Não	0582938E 7666231N Elevação: 1055 m Nordeste/Sudoeste
06	253	253	115	Sim	Sim	Não	Não	Não	Não	Não	Não	0582978E 7666037N Elevação: 1046 m Nordeste/Sudoeste
07	238	238	128	Não	Não	Não	Sim	Não	Não	Não	Não	0583037E 7665859N Elevação: 1037 m Nordeste/Sudoeste
08	487	487	-	Não	Sim	Não	Sim	Não	Sim	Não	Não	0583095E 7665727N Elevação: 1037 m Nordeste/Sudoeste

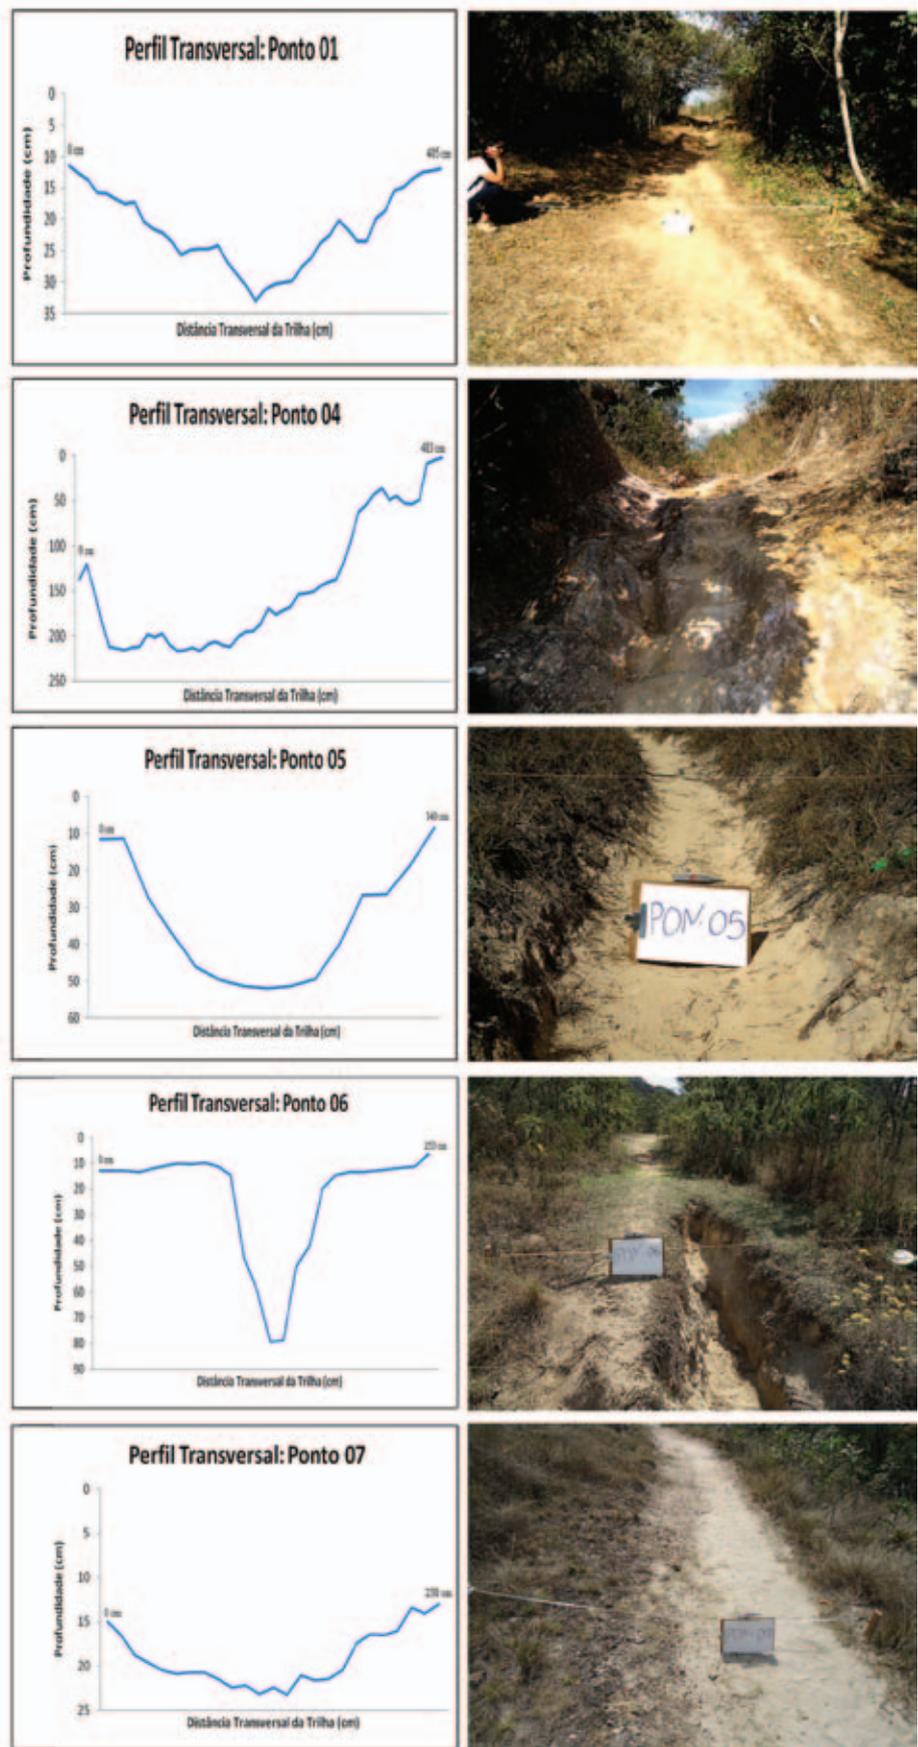
Figura 9 Perfis transversais dos pontos analisados.

Tais procedimentos possibilitaram a criação de perfis transversais e análise mais profunda de determinados pontos da trilha.

Foram feitos perfis transversais topográficos para uma análise mais aprofundada do leito da trilha (Figuras 8 e 9). Os perfis transversais dos pontos 02, 03 e 08 não foram traçados, pois estão constituídos por um calçamento artificial denominado “Calçamento dos Escravos”.
