Qualidade do Solo como Geoindicador para o Manejo de uma Trilha no Parque Nacional da Serra do Cipó, MG, Brasil
Soil Quality as Geoindicator to Trail Assessment of the Parque Nacional da Serra do Cipó, MG, Brazil

Múcio do Amaral Figueiredo¹; Ricardo Eustáquio Fonseca Filho² & Angélica Fortes Drummond Chicarino Varajão²

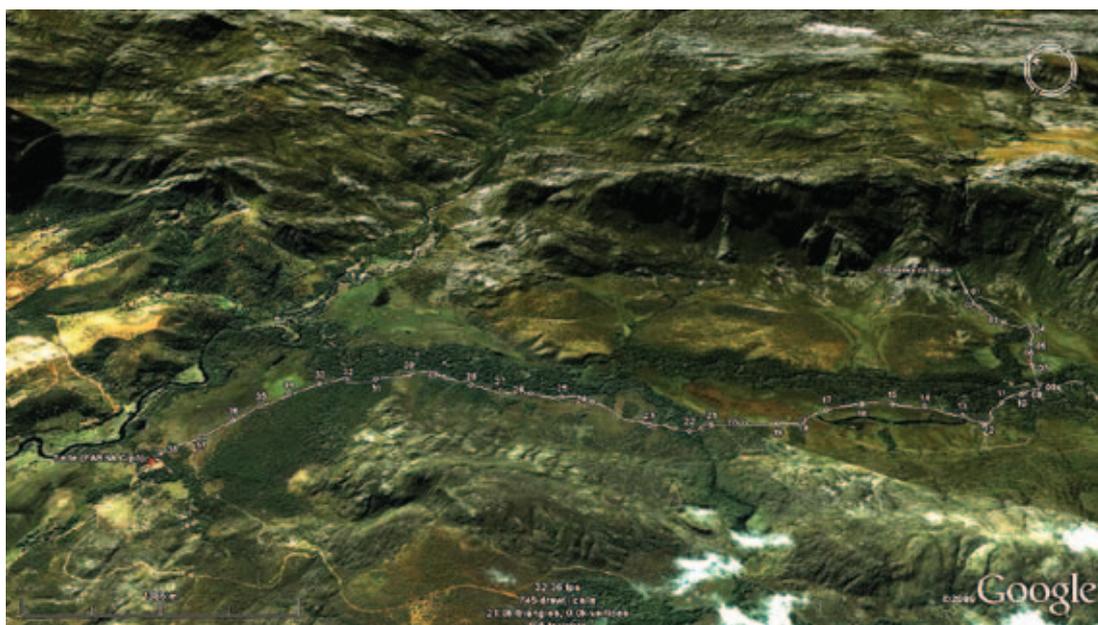
Figura 2 Imagem orbital da área investigada, com a trilha e os 39 pontos de avaliação penetrométrica. Serra dos Confins na parte inferior e Serra das Bandeirinhas na parte superior da imagem. Fonte: Google Earth™.

A área objeto deste trabalho situa-se entre duas serras de direção Norte-Sul (Figura 2), constituídas de quartzitos resistentes (Figura 3) que sofrem menos desgaste com o intemperismo (Silva *et al.*, 2007). O vale formado entre estas (Figuras 2 e 3) evoluiu sobre rochas de menor resistência, cuja constituição é, principalmente, de quartzitos imaturos, mal selecionados, sendo mais facilmente alterados e transportados pelos processos erosivos (Silva *et al.*, 2007).

suaves, livres de inundações (planície do Ribeirão Mascates, no qual a trilha está quase totalmente inserida (Figura 2). São áreas intensamente afetadas por atividades antrópicas desde o início da colonização da região, pela pressão de pastejo excessiva (ICMBio, 2009).

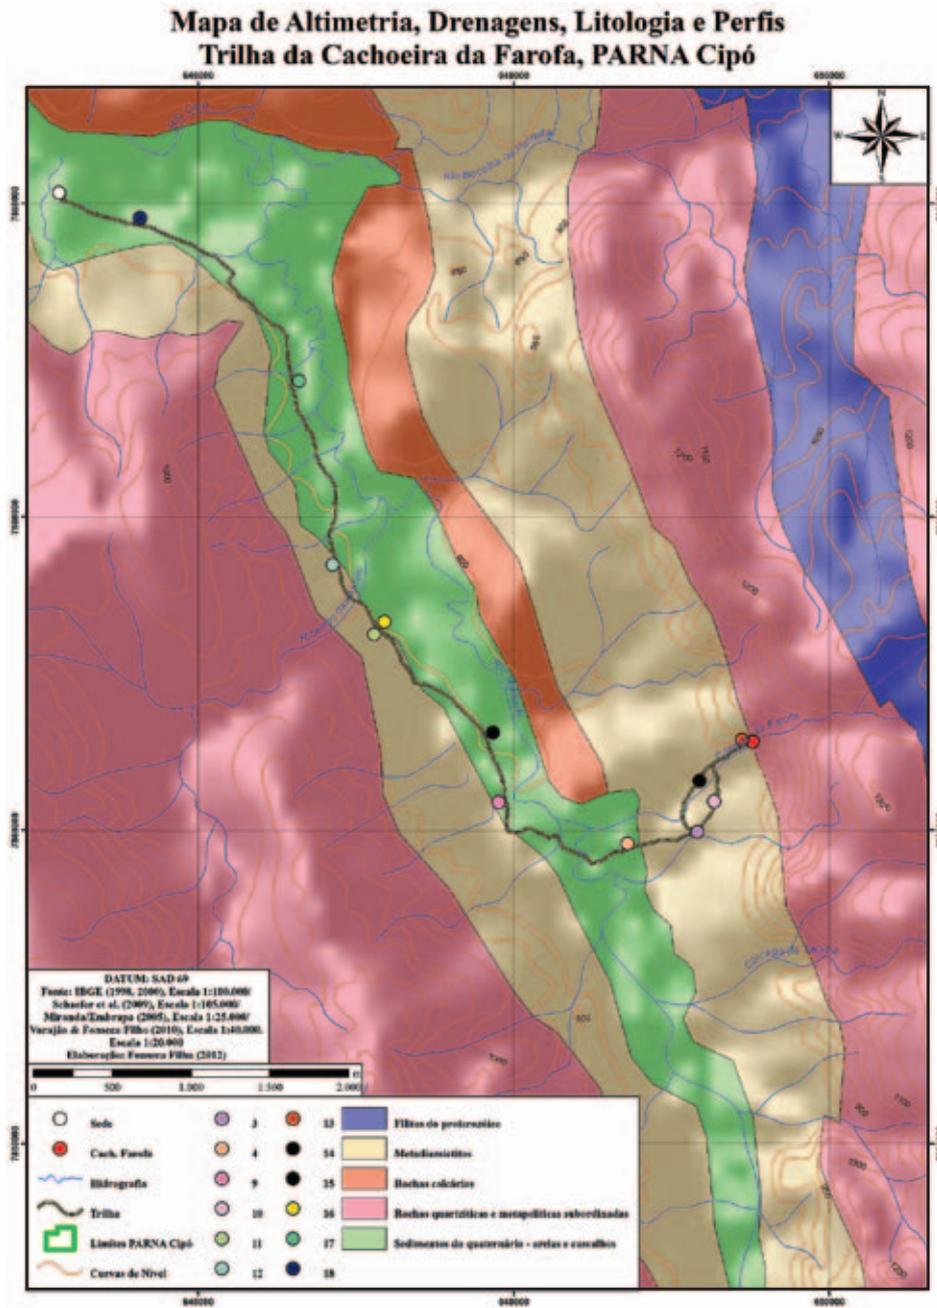
Figura 3 Geologia e hidrografia da área onde se situa a Trilha da Farofa, no Parque Nacional da Serra do Cipó.

A rede de drenagem nesta área tem íntima relação com as estruturas formadoras da Serra do Cipó, estando instaladas em grandes lineamentos de falhas de direção N - S, (Ribeirão Mascastes e Córrego das Pedras), e E - W representado pelo Ribeirão Bocaina (Figura 3) (Silva *et al.*, 2007).

A geologia local (Figura 3) é constituída por rochas metassedimentares de idades distintas, cuja disposição na área ocorre, de acordo com Silva *et al.* (2007), da seguinte forma.:

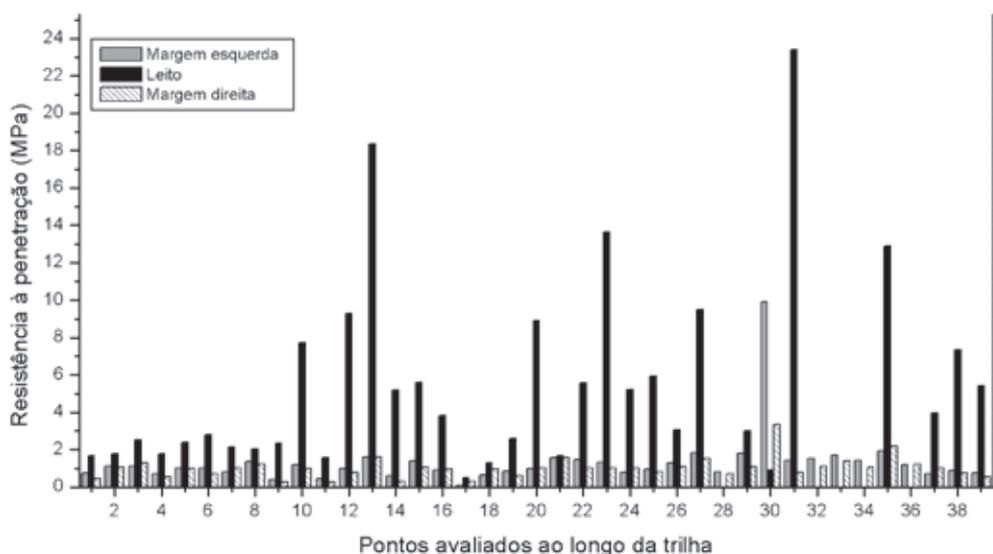
Figura 4
Variações nos índices de resistência à penetração (penetrometria) como medida de compactação da superfície do solo ao longo da Trilha da Farofa (Figueiredo *et al.*, 2010).

Comparados aos valores encontrados por Takahashi (1998) onde a resistência média do solo à penetração na superfície da trilha foi de 0,9 MPa, e fora dela de 0,4 MPa, os números encontrados por Figueiredo *et al.* (2010) e aqui utilizados, mostram-se mais elevados, sendo os valores de resistência média do solo à penetração no leito da trilha de 3,7 MPa e nas áreas adjacentes de 1,0 MPa e 0,9 MPa nas margens esquerda e direita respectivamente (Figura 4).

Do ponto 1 ao ponto 9 (sentido Cachoeira da Farofa – sede do parque) não há trânsito de automóveis (do ICMBio e outros automóveis autorizados), onde os resultados de penetrometria apresentaram os menores índices de compactação no leito da trilha, não ultrapassando 3 MPa (Figura 4). A partir do ponto 10, houve um progressivo aumento nos índices, com grandes variações, mas alcançando em alguns pontos mais de 23 MPa (Figura 4). Nos pontos 32, 33, 34 e 36, não houve registro penetrométrico (Figura 4), pois, devido ao alto grau de compactação verificado no leito da trilha naqueles locais, o cone do penetrômetro penetrou menos de 1/3 da sua extensão na superfície do solo, inviabilizando o cálculo penetrométrico, conforme preconizado no manual do equipamento quando acontece tal situação. Sendo assim, isso indica que os índices de compactação nesses pontos de medição devem ultrapassar a barreira dos 24 MPa, limite verificado neste trabalho.

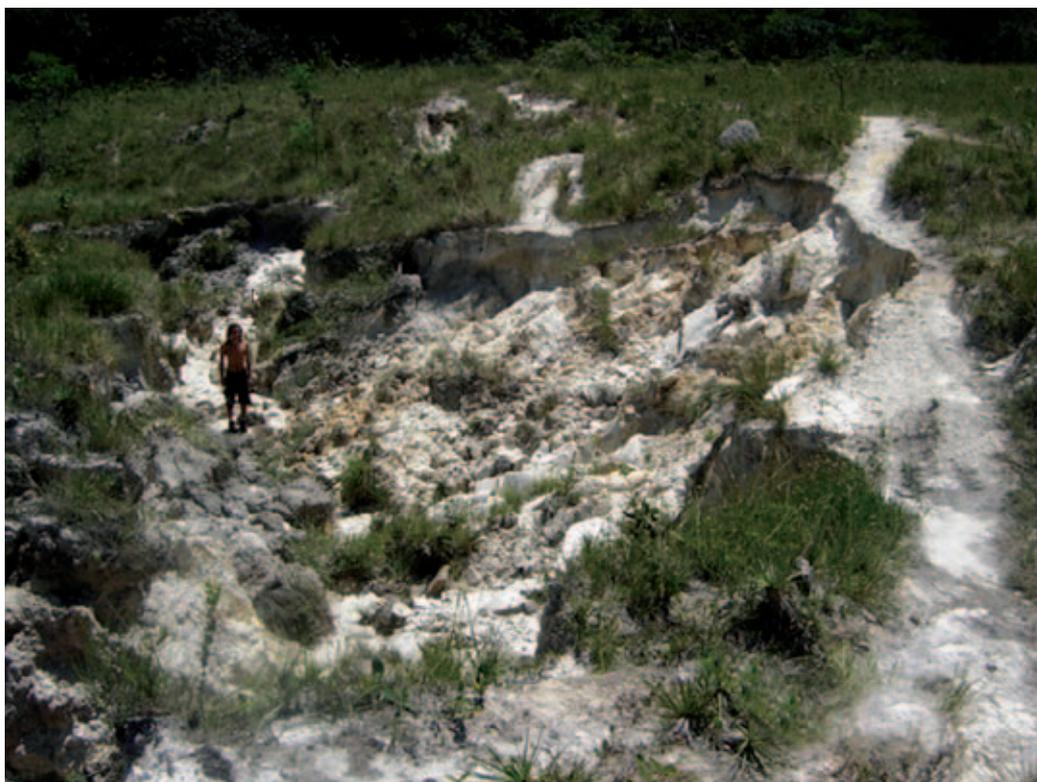
Figura 5 Feição erosiva linear acelerada (voçoroca) localizada em antigo traçado da Trilha Farofa. Observar o avanço remontante do processo erosivo sobre leito da trilha à direita da foto (Duarte, 2009).

à ocorrência de feições erosivas lineares aceleradas (voçorocamentos), resultando em grave degradação em segmentos específicos da mesma (Almeida, 2005; Gualtieri-Pinto, 2008; Gualtieri-Pinto *et al.*, 2008; Duarte, 2009). Isso coloca em risco a integridade física do visitante (Figura 5), obrigando os gestores da unidade de conservação a criarem outro traçado para o segmento afetado, desviando-o do foco erosivo em expansão, mas não tomando medidas de contenção da atividade erosiva.

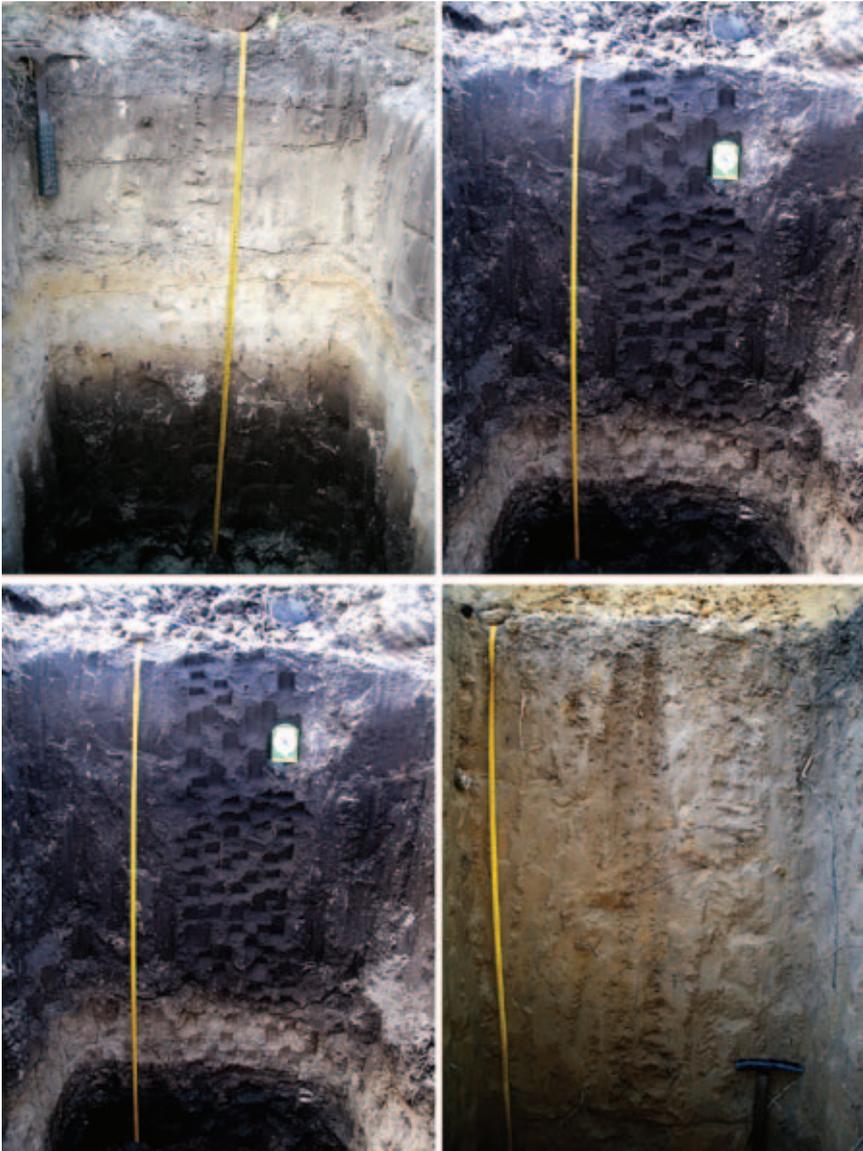
Figura 6 Perfis de solo de trincheiras escavadas próximo à trilha, mostrando algumas variações oriundas de diferentes formas de distribuição da matéria orgânica e das condições de alta (perfis superiores) ou baixa saturação hídrica (perfis inferiores). Fotografias: R. E. Fonseca Filho (2011).

Os perfis de solo investigados mostraram forte influência da rocha matriz (diamictitos e quartzitos do Grupo Macaúbas), apresentando solos psamíticos com horizontes orgânicos em subsuperfície (Figura 6), devido à migração da matéria orgânica da superfície, fenômeno típico de ambientes espódicos, conjugados com gleização. De acordo com o ICMBio (2009), os solos da área onde situa-se a Trilha da Farofa, está inserida no denominado Geoambiente de Planícies Fluviais com sedimentos indiscriminados (ICMBio, 2009), e corresponde às terras baixas e parcialmente inundáveis que ocorrem em áreas mais baixas, mapeáveis onde possuem expressão cartográfica. São basicamente formadas por planícies de acumulação Quaternária, que retêm a carga detrítica transportada e depositada pelos rios em épocas de cheia, além de terraços soerguidos em rampas
