DOSSIÊ TEMÁTICO:

RISCOS E VULNERABILIDADES NA ÁFRICA SUBSAARIANA

**ANÁLISE DA DEGRADAÇÃO AMBIENTAL POR EROSIÃO PLUVIAL
DOS SOLOS: CASO DO DISTRITO MUNICIPAL DE KA-MAVOTA,
CIDADE DE MAPUTO**

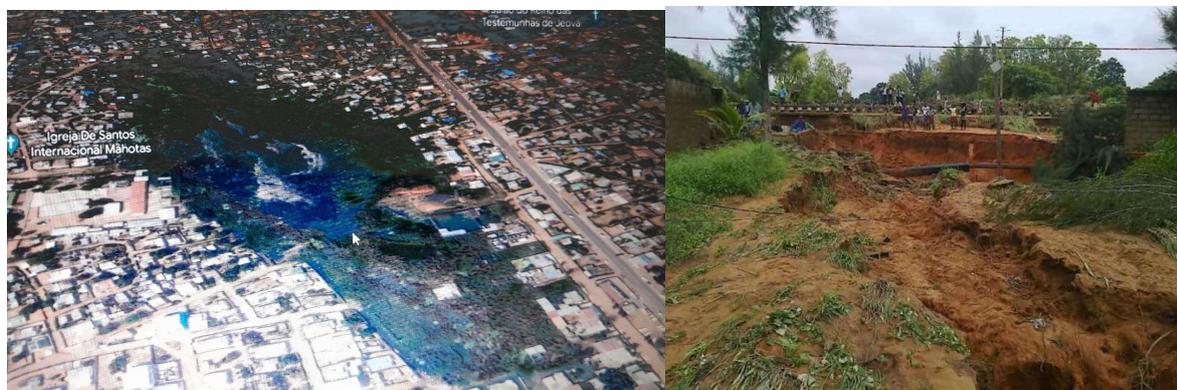
Figuras 1. a) Crescimento informal do distrito de Ka-Mavota; b) problemas de erosão.

Com solos altamente fragilizados pela sua composição Segundo de Moraes et al (2001), as “décadas de 60 e 70 até à independência foram marcadas pela implementação de uma nova tipologia edificatória na área central da cidade”, que reflete as tendências arquitetónicas da época, iniciando-se a substituição do carácter “tropical” [e português] da cidade por uma imagem de metrópole internacional, mais verticalizada, “enquanto a área suburbana se expandia dando origem a novos bairros, alguns de carácter espontâneo” e outros planeados. Os novos edifícios já em substituição aos planos implementados no tempo colonial, dão uma nova imagem aos bairros em expansão, (vide figura 1 e 2), como é o caso de Laulane, Hulene, Magoanine, Ferroviário, Mahotas, com novas tendências desassociadas ao modelo colonial, mas sem respeitar o plano de infraestrutura de saneamento.

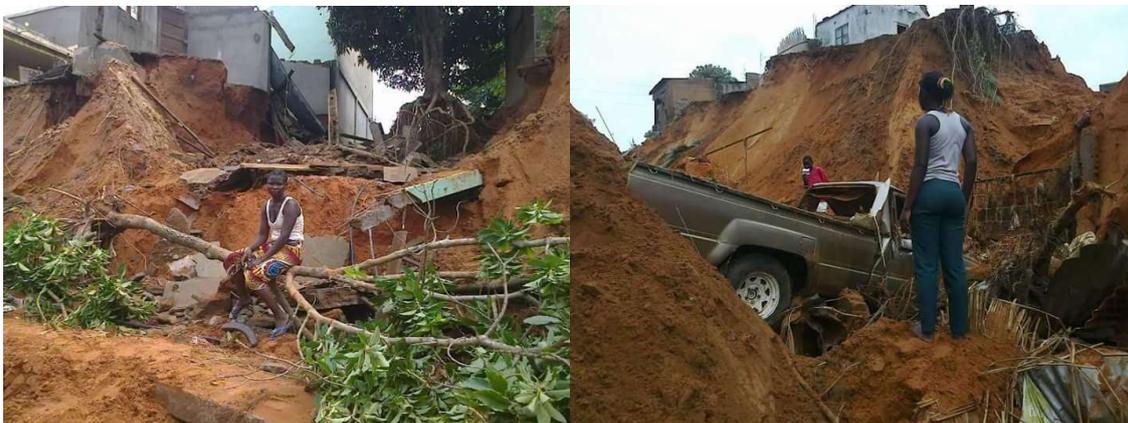
Figuras 3 c) habitações destruídas pela erosão; 4 d) bens soterrados e desespero das vítimas.

O distrito municipal de Ka-Mavota conta com um pouco mais de 65,820 mil casas, 69,142 mil agregados familiares, com uma população total de 331,968, dos quais, 159,516 são homens e 172,452 são mulheres, portanto é um dos distritos em constante crescimento populacional (censo 2017). Boa parte dos quarteirões não estão parcelados, foi um crescimento espontâneo, com habitações construídas com material precário e não resiliente aos fenómenos das mudanças climáticas. Razão pela qual, as chuvas intensas que caíram (2000-2023), nas últimas duas décadas causaram um escoamento pluvial não orientado por valas de drenagem, onde mais de 5 casas desabaram, vitimando mais de 7 famílias que tiveram que abandonar a área para abrigos municipais, (vide a fig. 3 e 4). Que não fornecem conforto e com carências associadas a privacidade. Além da exposição a outros problemas ligados a condições básicas, algumas famílias optaram em permanecer nas suas casas, parcialmente destruídas e em risco de desabarem.

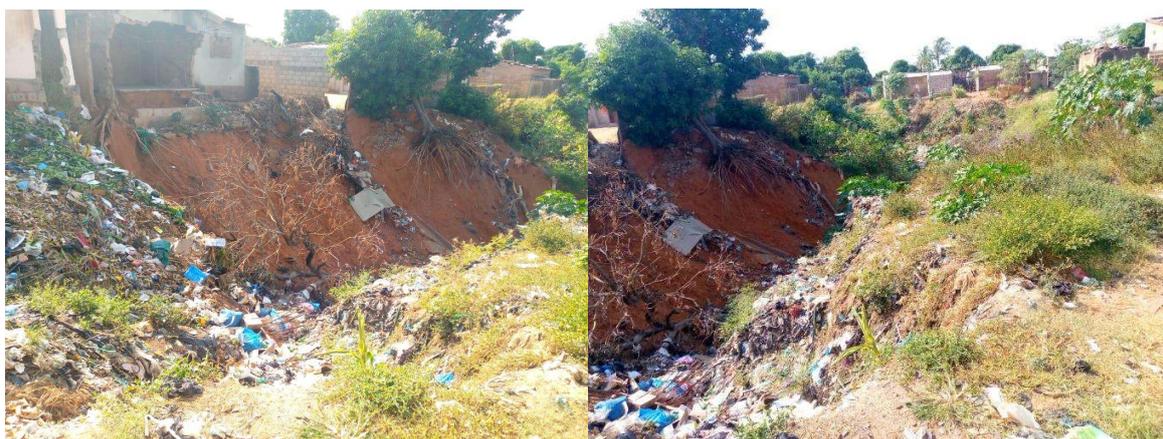
Figuras 5,6 e) tentativa comunitária de eliminar a ravina através do depósito de resíduos sólidos.

Na área afetada pela erosão são visíveis as tentativas de enchimento das ravinas com o lixo, (vide a fig. 5 e 6) no distrito municipal de Ka-Mavota, concretamente no bairro das Mahotas.

Um trabalho que se mostra insignificante uma vez que o material usado para tampar a ravina não tem sido suficiente, e é composto por resíduos sólidos, na sua maioria plásticos e outros matérias não adequados para um tapamento eficaz. Uma tentativa comunitária com sinais de desespero face a novas ameaças de chuvas que podem trazer outros problemas para uma área já fragilizada. Com a falta de uma intervenção das autoridades municipais, que na opinião comunitária, devia ser o governo municipal a intervir tendo em conta a magnitude dos danos causados nas últimas chuvas.
