Efeitos da corrosão acelerada na aderência de vergalhões em concretos com fibras de aço

Effects of accelerated corrosion on rebar bonding in steel fiber concrete

Antonio Renato Albuquerque Bicelli¹, Vinicius Amaral de Oliveira¹,
Karina dos Santos Pizzolato Matos¹, Dênio Ramam Carvalho de Oliveira¹

¹Faculdade de Engenharia Civil, Universidade Federal do Pará, UFPA, Rua Augusto Corrêa, 1, CEP 66075-110, Belém, PA, Brasil.

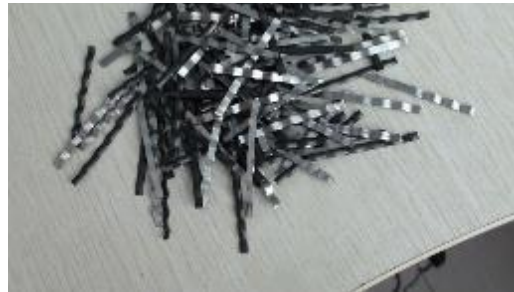
Figura 1: Fibra de aço tipo C e classe II.

Utilizou-se dois tipos de concreto neste experimento, ambos contendo o mesmo traço em massa (1: 2,3: 3,2: 0,55), sendo composto por areia, seixo e cimento Portland CP II-E. Foi utilizado 1% em massa de aditivo superplastificante para auxiliar durante a confecção do concreto e garantir o abatimento de $100 \text{ mm} \pm 20 \text{ mm}$, facilitando sua trabalhabilidade. Em um dos tipos de concreto que foram confeccionados havia a presença de 1% de fibra de aço. A fibra de aço utilizada é classificada de acordo com a NBR 15530 [15] como Tipo C (fibra de aço corrugada) e Classe II (fibra oriunda de chapa laminada cortada a frio), como pode ser visto na Figura 1. Foi realizado ensaios de compressão axial em 12 corpos de prova cilíndricos de $(100 \times 200) \text{ mm}^2$ com o objetivo de avaliar a sua resistência de compressão simples, sendo 6 deles com a fibra de aço (CP1F ao CP6F) e o restante sem a fibra (CP1 ao CP6). A Tabela 1 apresenta as principais características de cada amostra. As figuras 2, 3 e 4 mostram as principais etapas da confecção das amostras.

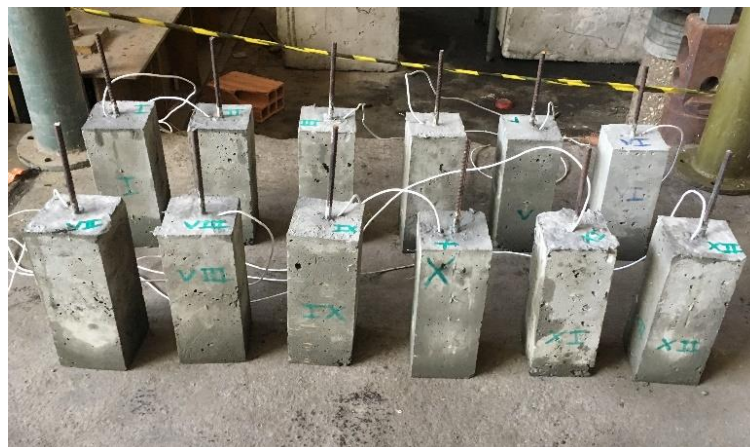
Figura 4: Amostras extraídas das formas.

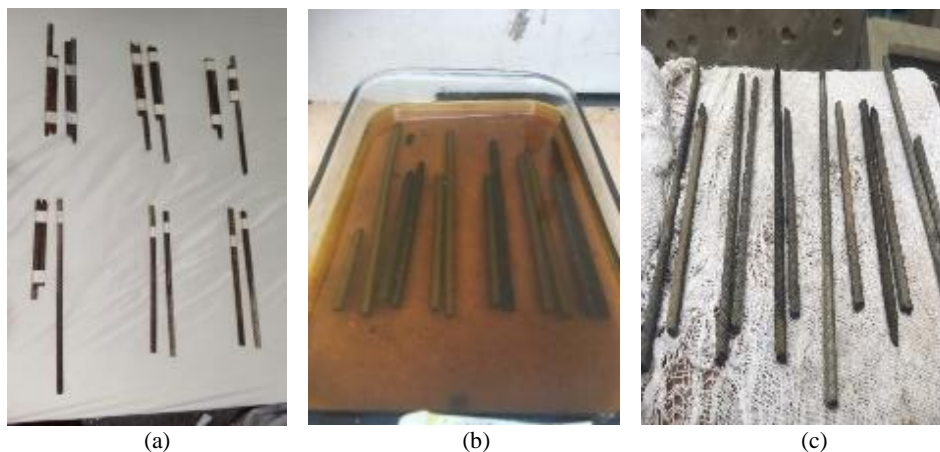
Figura 9: Procedimento de limpeza das barras. (a) Procedimento de limpeza e barras etiquetadas. (b) Barras na solução química de limpeza. (c) Barras após a limpeza química.

Antes e após o ensaio CAIM, as barras de aço foram pesadas para medir a diferença de massa perdido através da corrosão. Após o ensaio do CAIM, as barras foram propriamente removidas dos corpos de prova e imersa em uma solução de limpeza recomendada pela *American Society for Testing and Materials* (ASTM A380 [17]) também citado em TORRES [16]. A solução de limpeza foi gerada pela dissolução de 580 g de ácido clorídrico e de 3,5 g de hexametilenotetramina em água, até que se complete um litro de solução. As barras ficaram imersas na solução de limpeza por 45 minutos, sendo lavadas em água corrente (Figura 9). As barras foram devidamente secadas e pesadas posteriormente.

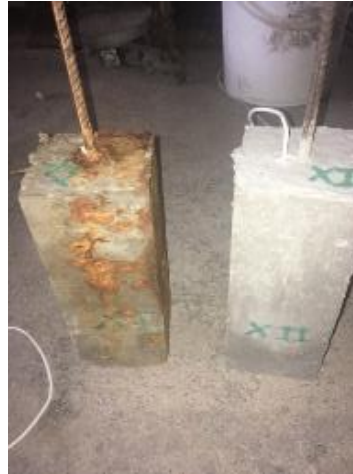
Figura 11: Comparação visual entre amostras que foram submetidas ao ensaio de CAIM e não.

A Tabela 3 mostra os resultados do ensaio de corrosão da barra de aço, seu peso inicial (P_i), peso final (P_f), a variação de massa (Δ_m) e o percentual dessa variação. As amostras que não participaram do ensaio CAIM não obtiveram alteração em seu peso. As figuras 11, 12 e 13 mostram comparações entre amostras corroídas e as não corroídas. É possível observar que os efeitos da corrosão no concreto são claros, mesmo com o ensaio sendo realizado por apenas 24 horas. As figuras 13(a) e (b) mostram a parte interna das amostras não corroídas e corroídas, respectivamente, onde as fibras de aço são visíveis e apresentaram efeitos discretos da corrosão devido à proteção alcalina do concreto, resumindo-se a machas suaves, talvez provenientes da corrosão nas barras de aço.

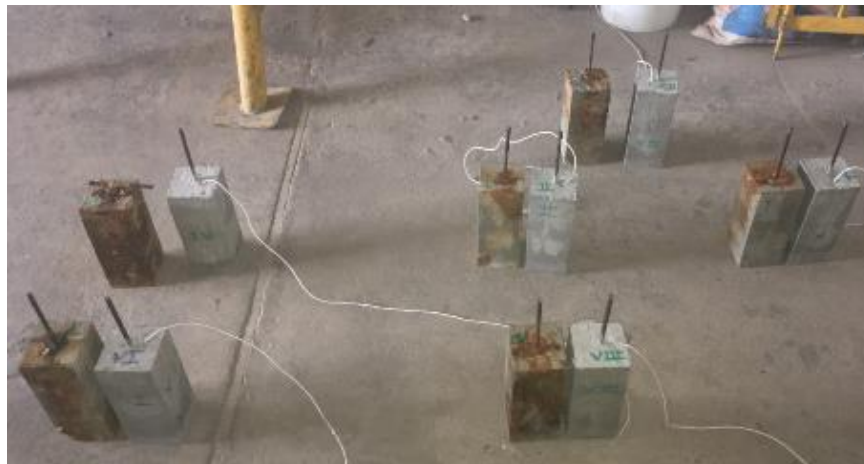
Figura 12: Aspecto final das amostras.
