**Caracterização Geológico-Geotécnica do Movimento de Massa
Ocorrido entre as Praias da Prainha e Grumari, no Município do Rio de Janeiro, RJ**
Geological and Geotechnical Characterization of Mass Movement Occurred Between the Beaches
of Prainha and Grumari, in the City of Rio de Janeiro, RJ

2.2 O Escorregamento da Prainha: Caracterização

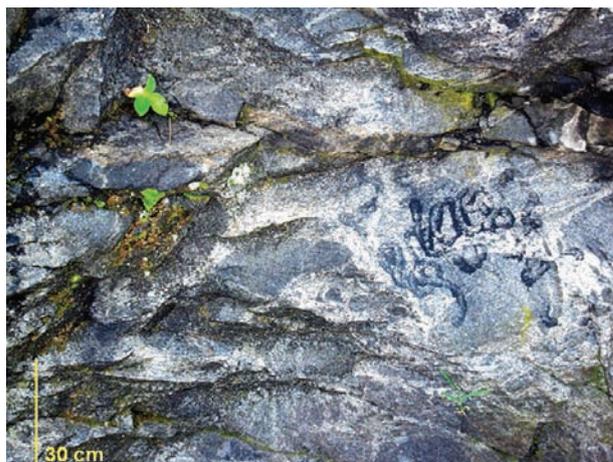
Como dito, as rochas afetadas pelo movimento de massa correspondem a gnaisses encaixantes e a granitóides de tipos variados. Os gnaisses são do tipo ortoderivados de composição variável (diorítica a granodiorítica) (Figura 4).

Figura 4 Gnaiss de composição diorítica à granodiorítica.

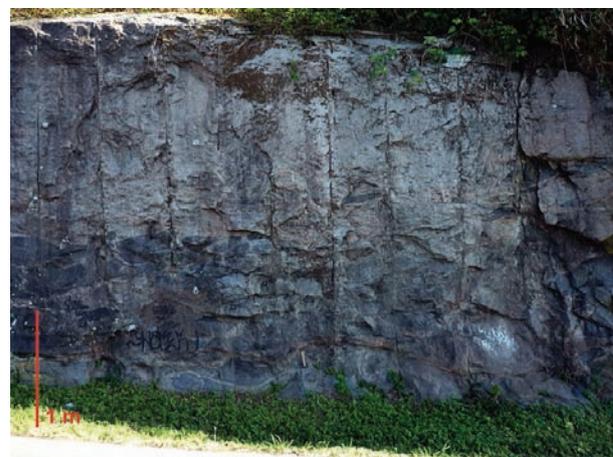
As rochas graníticas presentes correspondem as faciologias do denominado Granito Pedra Branca, Porto Jr & Valente (1988). Ocorrem formando corpos tabulares em contatos intrusivos com as encaixantes gnáissicas (Figura 5). Trata-se de rocha leucocrática, de textura inequigranular que, na faciologia predominante, apresenta textura levemente foliada, sendo que esta foliação está associada a fluxo magmático e não a tectônica, sendo portanto, diferente das foliações encontradas na rocha gnáissica. Sua mineralogia é dada pela presença de microclina, plagioclásio, quartzo e muito pouca biotita (Figura 6).

Figura 5 Corpos tabulares em contatos intrusivos com as encaixantes gnáissicas.

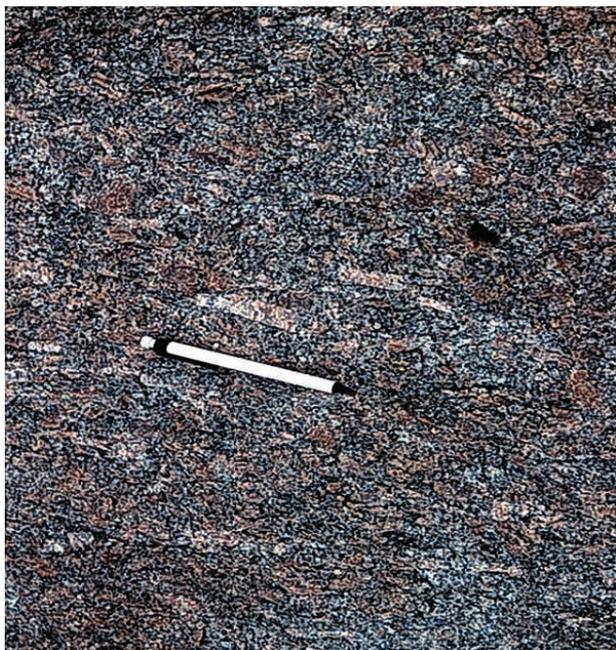
Figura 6 Rocha granítica da área do escorregamento.

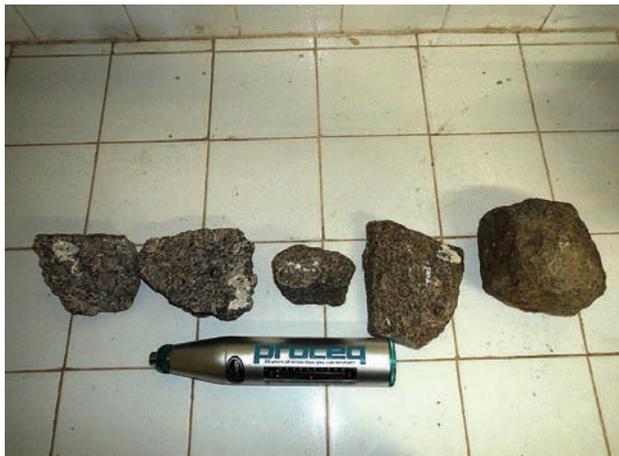
As amostras coletadas na etapa de campo foram submetidas a ensaio de compressão uniaxial para determinação de sua resistência. Este foi realizado no LAMAGE (Laboratório de Mapeamento Geológico) da UFRRJ, onde foi usado o martelo de Schimidt (Tipo L) ou esclerômetro de recuo para obtenção dos resultados (Figura 15).

Figura 15 Amostras usadas no ensaio e martelo de Schmidt.
