# CONVENTO DE SANTO ANTÔNIO DO RIO DE JANEIRO: RESTAURO E REVITALIZAÇÃO

## SAINT ANTHONY'S CONVENT IN RIO DE JANEIRO: RESTORATION AND REVITALIZATION

RESUMO: Restauro e revitalização do Complexo Arquitetônico do Convento e Igreja de Santo Antônio do Rio de Janeiro. Documentação, levantamento, prospecções, pesquisas e projeto. Sustentabilidade.

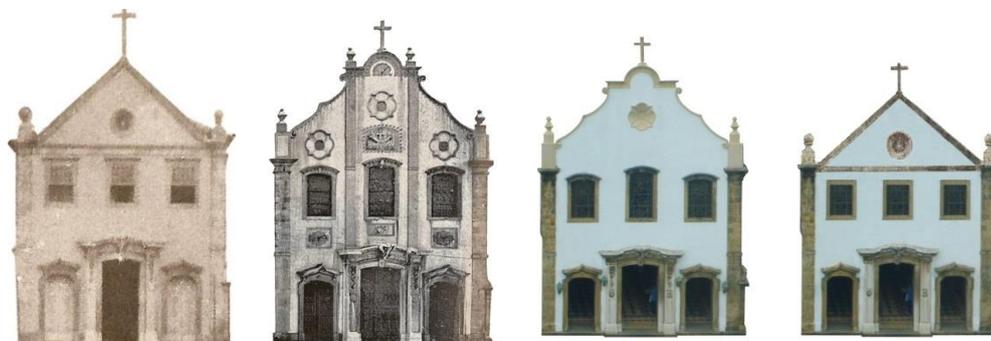
Figura 1: Evolução da fachada: 1777, 1923, 1953 e proposta de restauração.

A fachada da Igreja sofreu algumas modificações, voltando-se à simplicidade primitiva que caracteriza a fachada do Convento, desaparecendo todos os enfeites de emblemas, relevos, óculos e colunatas. Restaram para uma restauração posterior a remoção dos vitrais, o rebaixamento das janelas, colocação das grades respectivas, e acima de tudo o rebaixamento do telhado, em que não se tocou por se encontrar em perfeito estado. Os trabalhos foram orientados pelos engenheiros do Patrimônio Hist. e Art. Nacional, e custeados pelo Convento (CRÔNICA DOS GUARDIÕES, 1953, s/p).

Para a realização de uma intervenção que recuperasse a legítima identidade da Igreja, a grande modificação realizada pelos frades alemães e a contemporização estética realizada em 1953 não poderiam ser consideradas restaurações adequadas. A única restauração possível deveria buscar a fachada que perdurou de 1779 a 1920.

Essa fachada deve ser considerada como a fachada de composição arquitetônica mais consistente da Igreja. Com sua finalização em 1779, encerrou-se o período de grandes alterações formais da Igreja primitiva que, apesar de ter suas obras iniciadas em 1608 e acabadas, num primeiro momento, em 1628, passou, depois disso, por dois períodos de acréscimos em sua volumetria.

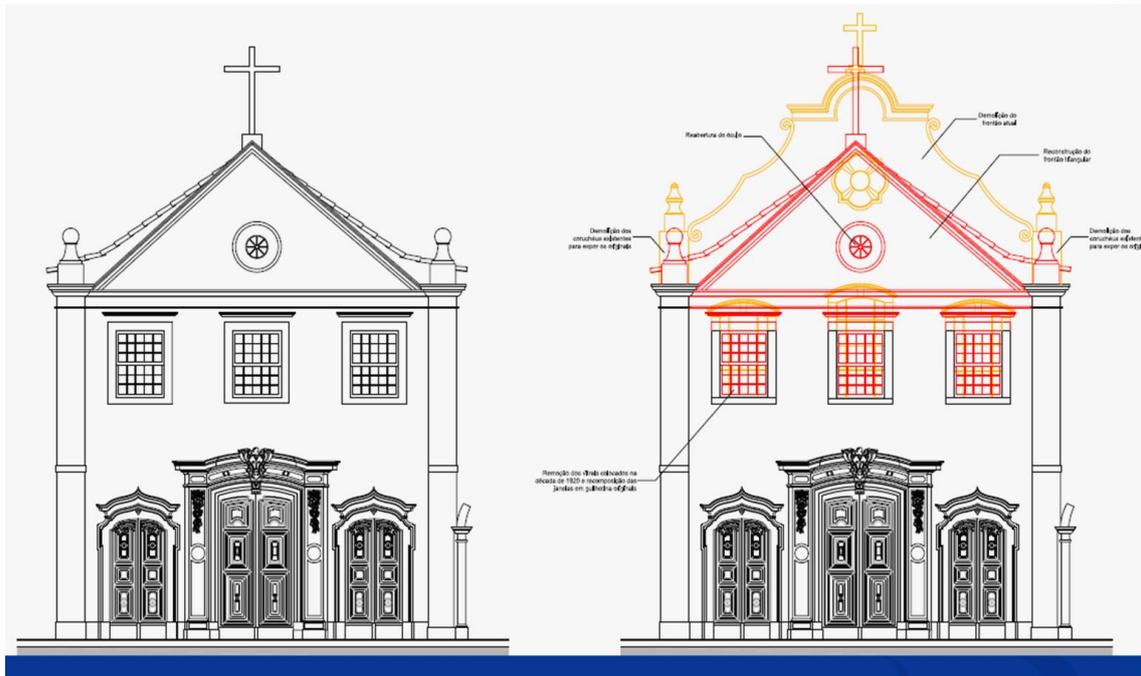
Figura 2: Fachada principal proposta e sua proposição sobre a atual.

A restauração da fachada frontal da Igreja de Santo Antônio comprova-se tecnicamente viável, tanto devido a aspectos que se referem diretamente aos elementos que a compunham anteriormente e que foram modificados, removidos ou substituídos: o frontão triangular, os coruchéus, o óculo e as janelas; e, quanto à viabilidade de restauração de outros elementos do restante da construção que com ela se relacionam: o forro da Nave e o telhado.

Assim, o projeto propõe reverter parte das intervenções inadequadas (que sejam passíveis de reversão), realizadas, principalmente, a partir da década de 1920, tais como o forro e o telhado alteados, o forro rebaixado sob o

As três janelas do coro na fachada principal deverão ser rebaixadas para sua altura original, conforme pode ser constatado em toda a iconografia consultada. O seu alteamento foi também realizado quando da intervenção dos alemães. O tipo de esquadria é o de guilhotina, com caixilharia de vidro, com quinze painéis em cada folha. As esquadrias deverão ser executadas em madeira de acordo com as referências encontradas na iconografia. As atuais vergas arqueadas deverão ser substituídas por vergas retas, como eram originalmente. Há no Convento diversas peças de pedra que poderão ser reaproveitadas para execução dessas vergas. Os vitrais foram retirados e recolhidos ao acervo do Convento, como documentação da intervenção dos anos 1920.

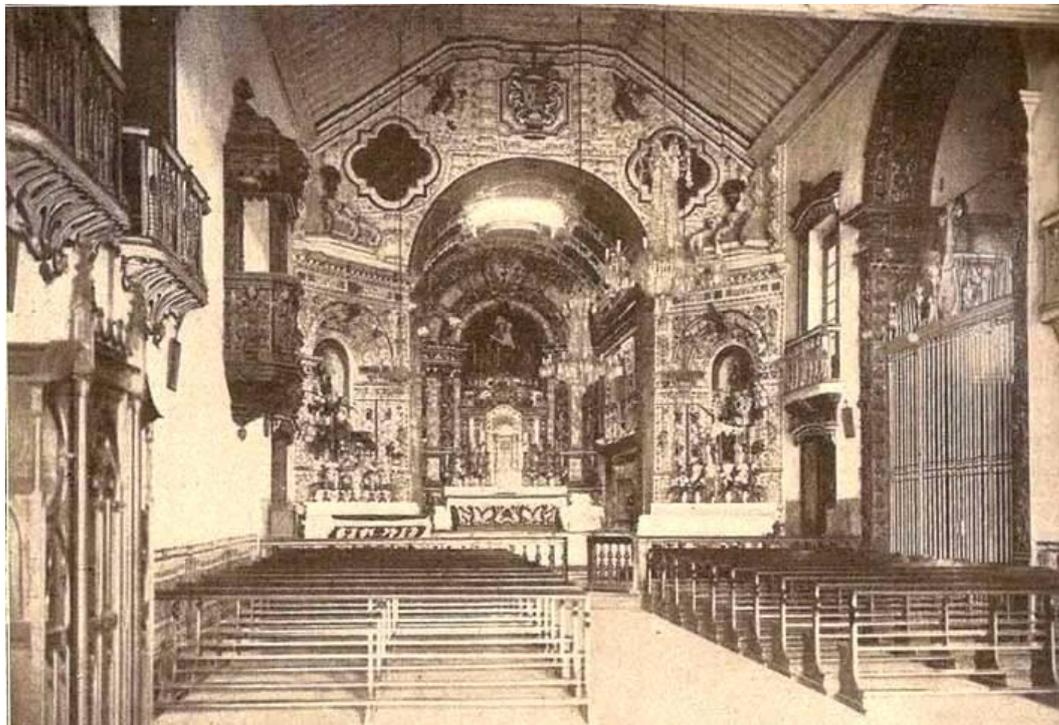
*Figura 3: Forro original da nave. Fonte: SINZIG (1921, p.188).*

O forro existente na nave foi colocado quando da intervenção feita pelo IPHAN, em 1953:

No processo de restauro, o forro executado em 1953, sob a orientação do Instituto do Patrimônio Histórico e Artístico Nacional (IPHAN), foi retirado e substituído por um forro de madeira com o perfil do forro original da nave, em decorrência dos elementos arquitetônicos descobertos com as prospecções realizadas e confirmado pela documentação fotográfica existente, como a imagem publicada por Frei Sinzig em 1921.

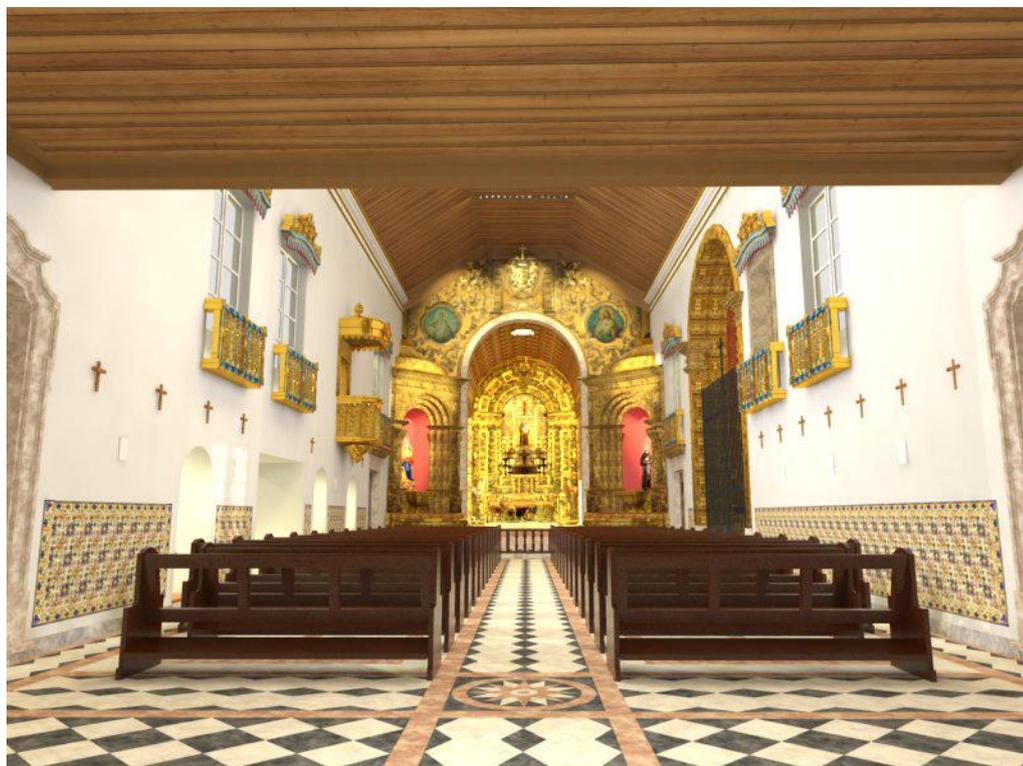
*Fig. 4. Nave. Projeto. Maquete digital. Acervo particular.*

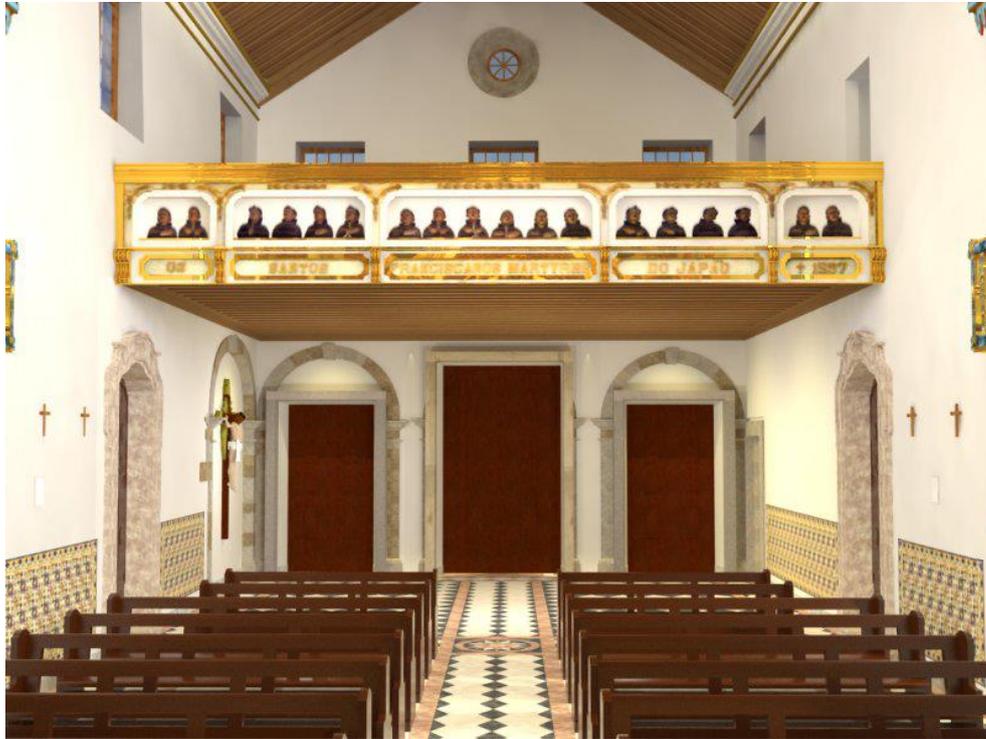
*Fig. 5. Coro. Projeto. Maquete digital. Acervo particular*

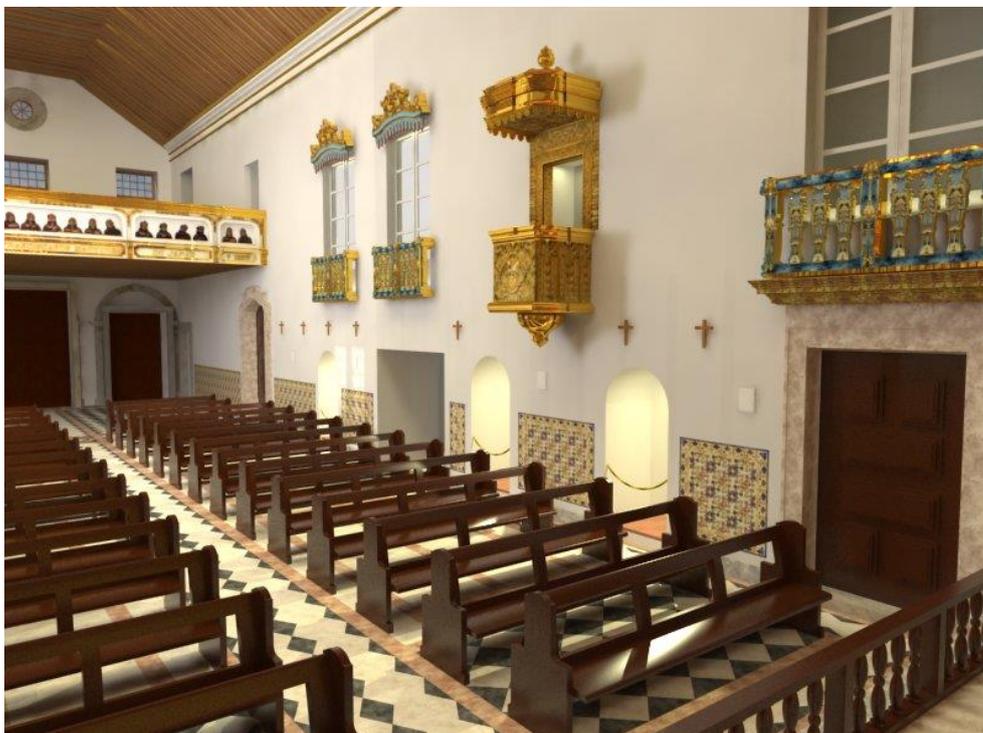
*Fig. 6. Tribunas, púlpito e confessionários. Projeto. Maquete digital. Acervo particular.*

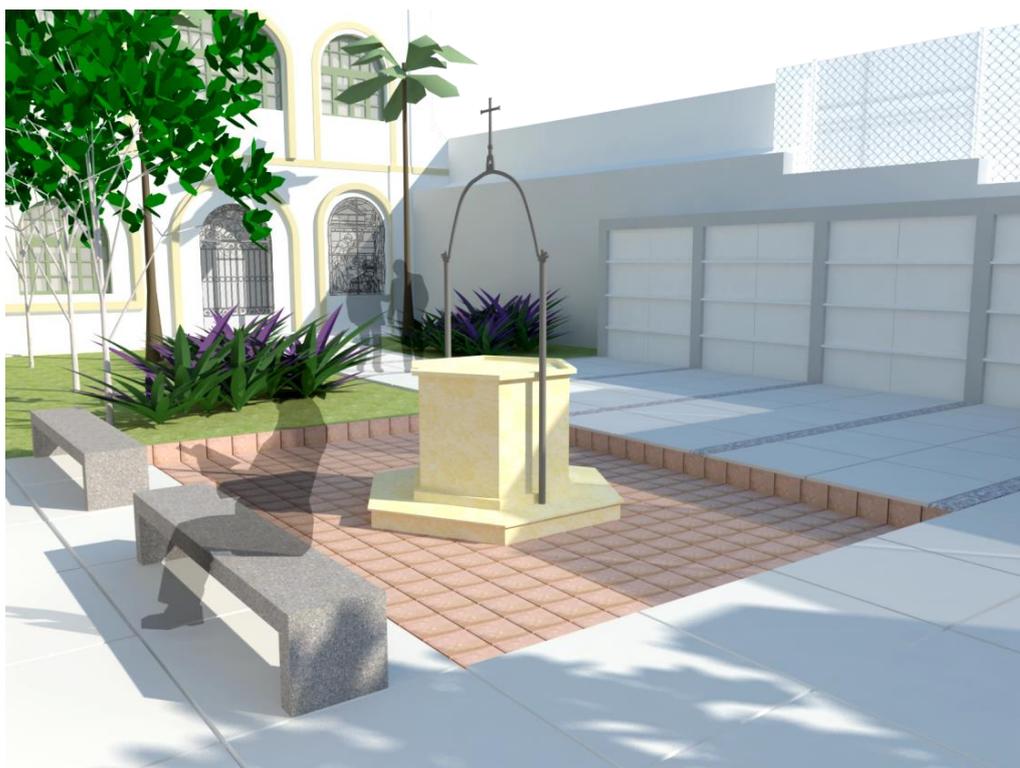
*Fig. 7. Jardim do Mausoléu Imperial. Projeto. Maquete digital. Acervo particular.*

A área existente entre o Convento e o Mausoléu foi modificada, permanecendo apenas uma antiga cisterna, construída antes de 1697. Nessa área foi construído um jazigo vertical que até hoje é utilizado para sepultamento dos religiosos.

O projeto propõe a valorização desse espaço com destaque para a cisterna do século XVII. Bancos para contemplação, jardins e passadiços para melhor circulação serão construídos de forma a serem utilizados pela comunidade e público visitante.

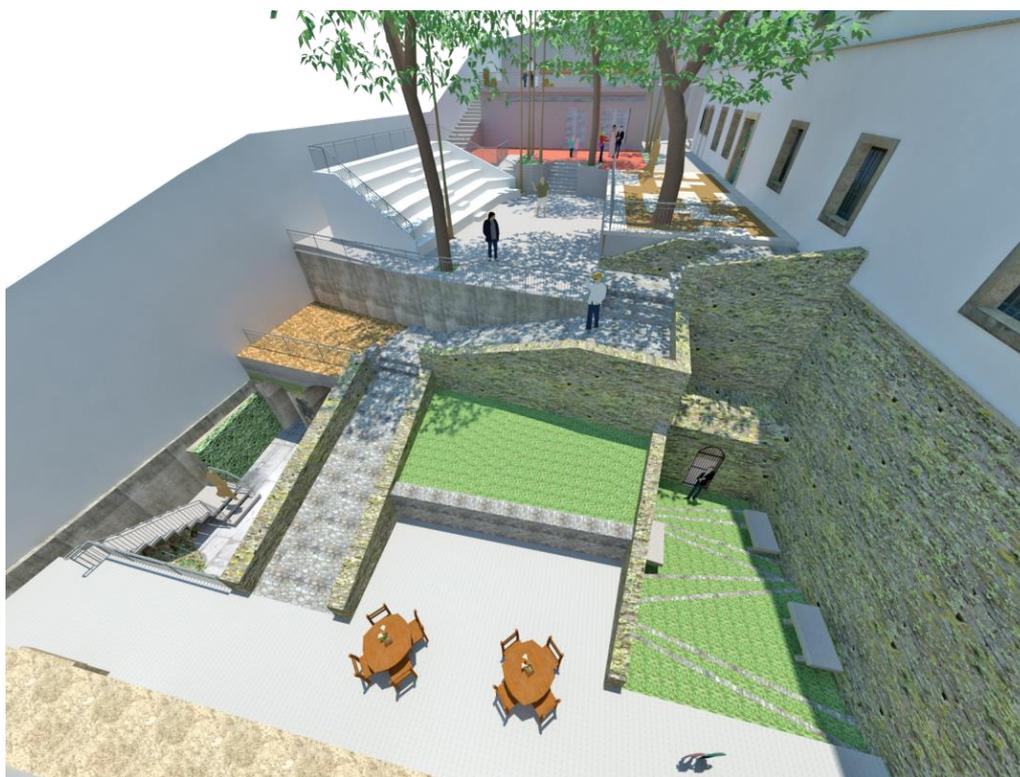
*Fig. 8. Teatro de arena, tanques e túnel do antigo Aqueduto da Carioca. Projeto. Maquete digital. Acervo particular.*

O espaço junto ao antigo Aqueduto da Carioca será revitalizado com a construção de um teatro de arena para apresentações culturais, integrado ao

refeitório do Convento e com a valorização do antigo túnel e tanques remanescentes desse antigo sistema de abastecimento de água para o Chafariz da Carioca.

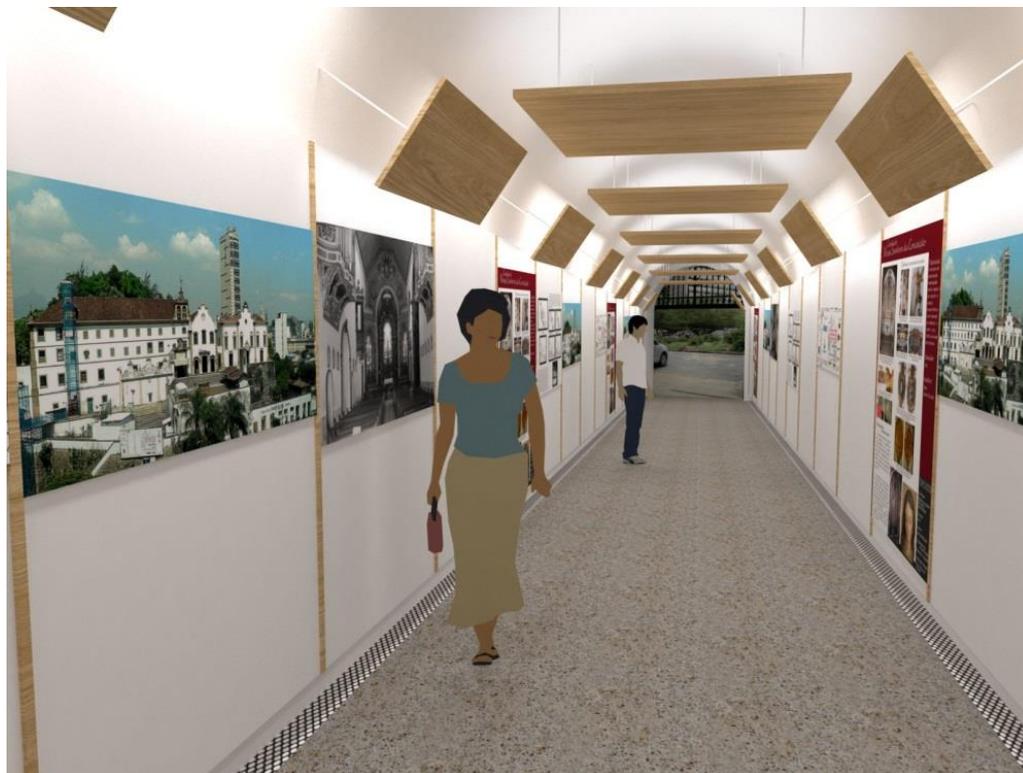
*Fig. 9. Túnel de acesso. Projeto. Maquete digital. Acervo particular.*

Será procedida a valorização do túnel de acesso aos elevadores internos com um tratamento plástico-espacial para sua utilização para exposições transitórias e informações sobre as atividades religiosas.
