Eficiência da colagem de madeira tratada de *Eucalyptus cloeziana* F. Muell para produção de madeira laminada colada (MLC)

Efficiency of the glue line in the treated wood
Eucalyptus cloeziana F. Muell for glued
laminated (glulam) beams production

Pedro Gutemberg de Alcântara Segundinho¹, Fabricio Gomes Gonçalves¹,
Geanine Costa Gava¹, Vinicius Peixoto Tinti¹,
Sabrina Daré Alves¹, Adair José Regazzi¹

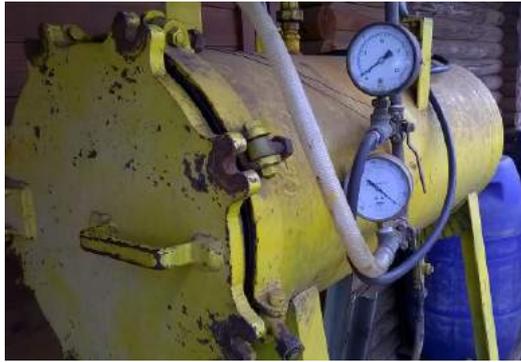
Figura 1: Equipamento utilizado para o ensaio de delaminação.

O ensaio de delaminação foi realizado segundo a recomendação do AITC T110 [16]. Avaliou-se o comportamento da combinação espécie-adesivo para uso exterior mediante autoclavagem em um período de 6 dias para completar um total de 3 ciclos. O primeiro totalizou 48 horas (2 dias). No segundo e no terceiro ciclos foram repetidas as mesmas etapas do anterior, sendo cada um composto de duas etapas. Inicialmente, na fase um do primeiro ciclo, aplicou-se um vácuo de 75 ± 10 kPa por um período não inferior a 2 horas, depois o vácuo foi liberado e aplicou-se água com pressão de 540 ± 20 kPa, também por um período não inferior a 2 horas, certificando-se que os corpos de prova estavam submersos. Na etapa dois do primeiro ciclo foram repetidos os mesmos procedimentos da etapa um, totalizando 8 horas de permanência na autoclave. Após o período de ensaios na autoclave, as amostras de 76,2 mm de comprimento foram secas ao ar livre durante 40 horas à temperatura de 28 ± 2°C visando à redução de seu peso na faixa não superior de 5 a 6% da massa inicial da amostra. Foi observada a recomendação para que a delaminação total das linhas de cola de cada corpo de prova não deve exceder 10% do comprimento total das mesmas no topo dos corpos de prova para que a MLC seja aprovada, conforme AITC T110 [16]. Na Figura 1 tem-se a autoclave empregada no ensaio dos corpos de prova de delaminação para o período de 8 horas de vácuo-pressão, os quais são retirados da autoclave após esse período para ficarem ao ar livre durante o período de 40 horas.

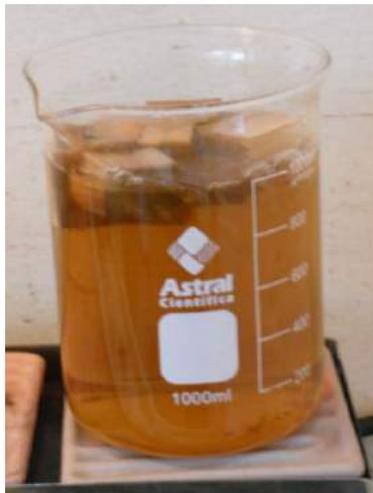
Figura 2: Cubos de madeira sendo fervidos para obtenção das lâminas.

O estudo da interface madeira-adesivo seguiu a metodologia de Albino *et al.* [7]. As amostras foram obtidas de um cubo central de 0,5 x 0,5 x 0,5 cm a partir das juntas coladas. Tais cubos foram dispostos em um béquer com água destilada sobre uma chapa aquecedora até alcançar o ponto de fervura, permanecendo assim por dez minutos (Figura 2). Decorrido esse prazo, obteve-se as lâminas utilizando um micrótomo de deslize, no qual se retirou de cada cubo duas lâminas, sendo uma no plano transversal e outra no plano longitudinal da junta colada. Os corpos de prova com o adesivo TF descolaram-se no momento de fervura e os com UF soltaram uma face da outra no momento do preparo da lâmina, dessa forma não avaliou-se a penetração dos adesivos na linha de cola para nenhum deles.
