Aço de alta dureza para aplicação balística: propriedades mecânicas

High hardness steel used as ballistic armor: mechanical properties

Suzane de Sant'ana Oliveira¹, Ricardo Pondé Weber¹,
João Carlos Miguez Suarez¹, Elson Renato Santos Souza²

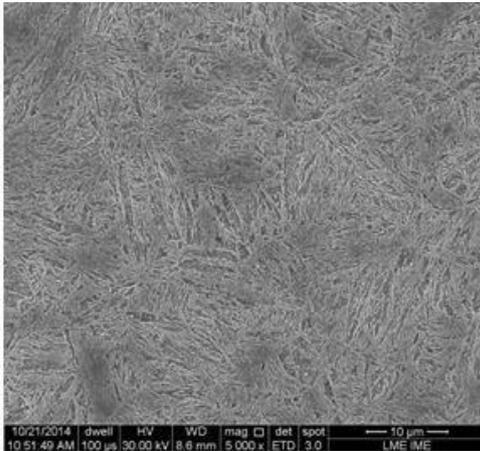
Figura 1: Microfotografia da microestrutura de martensita revenida em 5000x.

O material estudado foi o aço de alta dureza para emprego em proteção balística, submetido ao processo de refusão por escória eletrocondutora, de acordo com a norma MIL-A-46173 (1994). Este material foi fornecido sob a forma de chapas laminadas, nas dimensões de 3000 mm x 3000 mm x 8 mm, tratadas termicamente por meio de têmpera a partir de 1000°C e revenimento a 400°C, com o objetivo de obter uma microestrutura de martensita revenida (Figura 1). A composição química é apresentada na Tabela 1 [12].

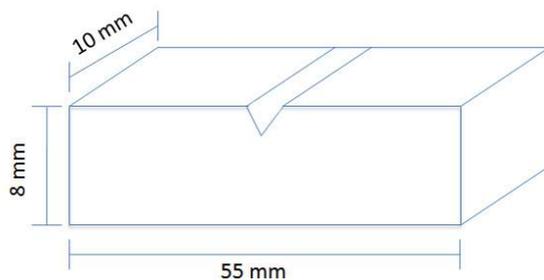
A Figura 2 apresenta um desenho esquemático das dimensões dos corpos de prova (55 mm X 8 mm X 10 mm).

Figura 2: Desenho esquemático dos corpos de prova de impacto Charpy.

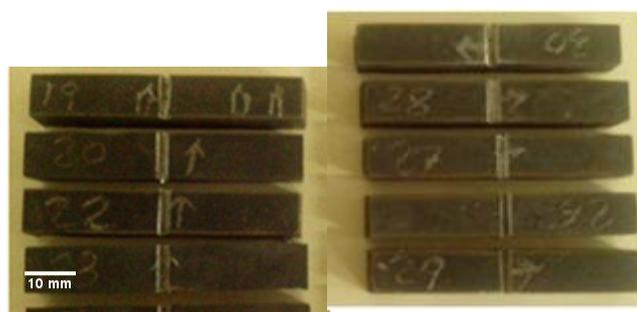
(a) (b)

Foram testados ao todo, 10 corpos de provas, sendo cinco retirados na direção de laminação (longitudinal) e cinco transversalmente a mesma, todos com entalhe em V na direção da espessura da chapa, conforme a Figura 3.

Figura 3: Corpos de prova nas direções: (a) longitudinal e (b) transversal.

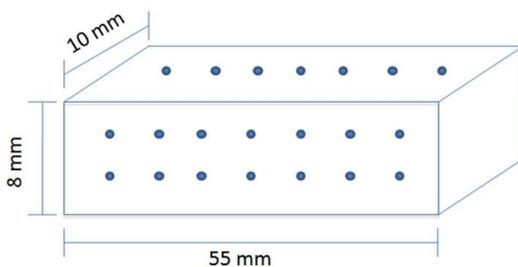
Foram realizadas 7 indentações em linha em cada condição acima especificada conforme o desenho esquemático apresentado na Figura 4.

Figura 4: Identificação das regiões onde foram realizadas as indentações de dureza Rockwell C.

O ensaio de dureza Rockwell foi realizado à temperatura ambiente, utilizando a escala C (penetrador de diamante e uma carga de 150 kgf) de acordo com a norma ASTM E-18 [14], nas duas superfícies da chapa bem como na sua espessura, a 2 mm de profundidade e a 3 mm profundidade.

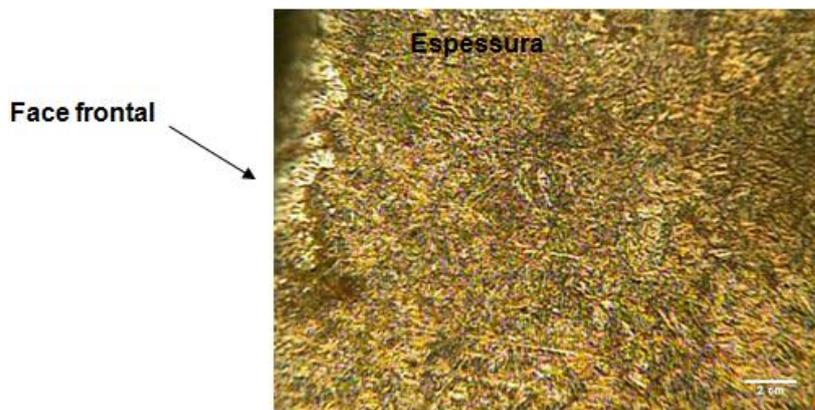
Figura 6: Micrografia ótica da espessura atacada com Nital 2% (675x), evidenciando a descarbonetação na face frontal.

Os resultados mostram que as superfícies da chapa apresentaram valores abaixo do mínimo recomendado pela norma, porém a 2 e 3 mm de profundidade os valores observados estão acima do recomendado, indicando que a microestrutura produzida pelo tratamento térmico propicia a dureza necessária ao bom desempenho balístico do material. Este decréscimo apresentado na superfície do material nos levou a supor uma possível descarbonetação do material durante o tratamento térmico realizado, sendo esta suposição confirmada através do ensaio metalográfico realizado na espessura da chapa atacada com Nital 2%, como apresentado na Figura 6 [17].

Estes valores de dureza da superfície, abaixo do recomendado, indicam que o material não possui o requisito mínimo para quebrar a ponta do projétil e conseqüentemente diminuir o poder de perfuração do mesmo [6, 18, 19].

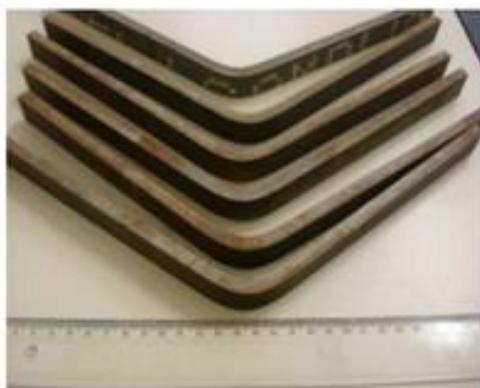
A Figura 7 apresenta o aspecto dos corpos de prova, após o ensaio de dobramento.

Figura 7: Corpos de prova do aço HHA, como recebidos, ensaiados por dobramento a 90° [15].

Os corpos de prova apresentaram uma recuperação elástica significativa durante o ensaio, o que produziu um ângulo de deformação final, inferior a 90°.

As amostras não fraturaram e não apresentaram trincas. Este comportamento está em conformidade com a norma MIL-DTL-46100E.

No ensaio de dobramento foi observada uma significativa recuperação elástica, demonstrando ser o material resiliente, o que contribui para a dissipação da energia cinética além de não apresentar trincas após o ensaio.

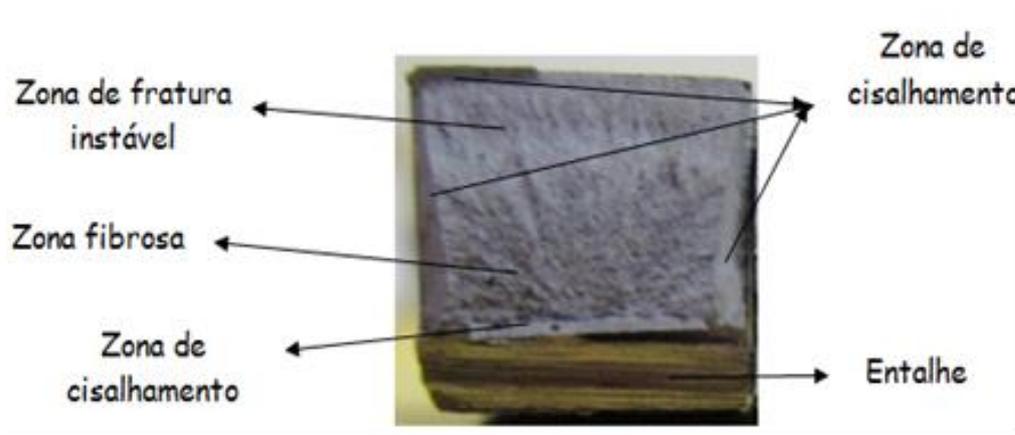
A figura 10 apresenta as regiões características de fratura do corpo de prova de impacto.

Figura 10: Visualização das zonas na fratura do CP de impacto.

Observa-se próximo ao entalhe uma zona de cisalhamento, seguida da zona fibrosa, que percorre grande parte da amostra, terminando em uma zona de fratura instável. As bordas do corpo de prova apresentaram características da zona de cisalhamento, devido à baixa temperatura a qual o ensaio foi realizado [21, 22].

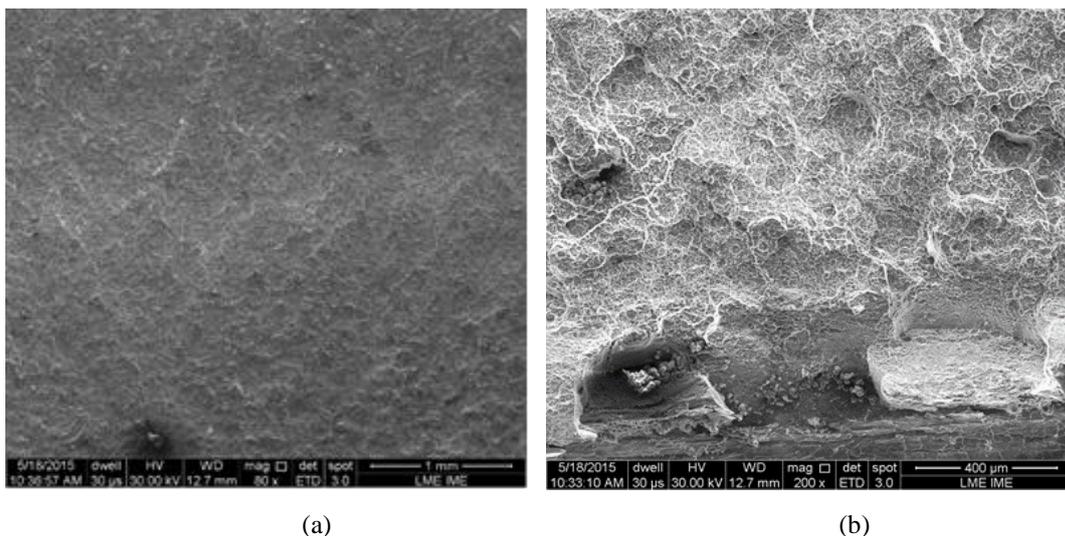
A Figura 11 apresenta com maiores detalhes devido à ampliação, a zona de fratura instável (Fig.11(a)) e a zona de cisalhamento (Fig.11(b)) onde se pode perceber uma mistura dos aspectos de fratura dúctil e frágil do material, com predominância de mecanismos dúcteis [23].

Figura 11: Micrografias do CP3 (longitudinal) em (a) 80x e (b) 200x.
