## Avaliação do desempenho de selantes corta fogo para compartimentação de shafts hidráulicos e elétricos

Performance evaluation of firestop for partitioning of hydraulic and electrical shafts

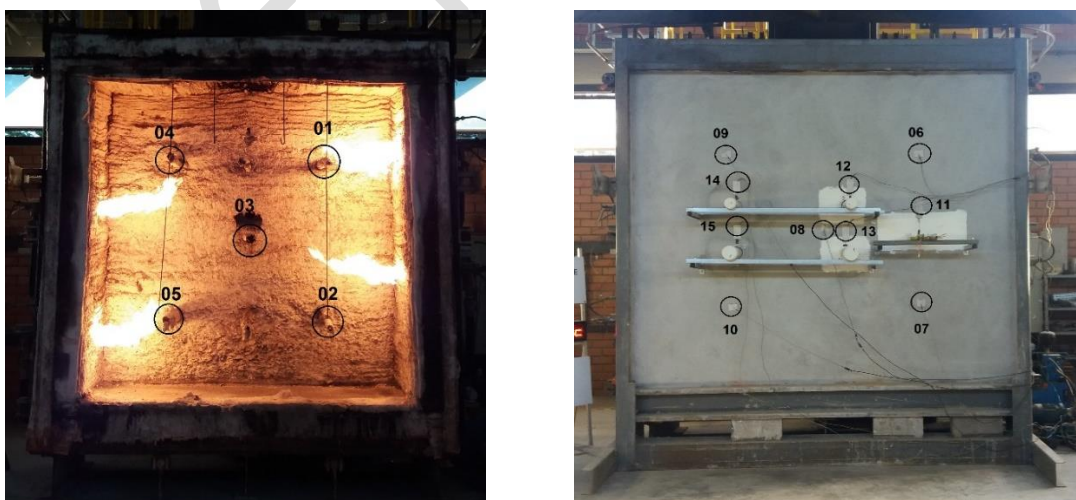
A Figura 04 mostra o equipamento utilizado para a realização do ensaio e a distribuição dos termopares internos, de 01 a 05, e externos, de 06 a 15.

Figura 4: Disposição dos termopares nas faces exposta e não expostas ao fogo.

Atendendo a EOTA *Technical Report* TR024 [13], instalou-se um termopar em cada selo corta-fogo na face externa da parede de compartimentação, posicionados a 2,50 cm da borda superior de cada selo.

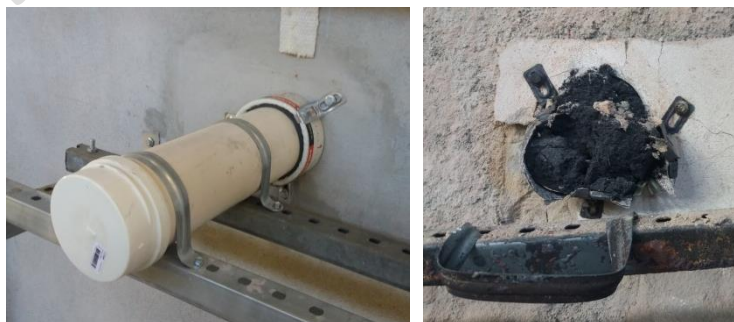
O selo corta-fogo, composto por colar intumescente e argamassa cimentícia, apresentou elevado desempenho em situação de incêndio, ultrapassando o tempo requerido de resistência ao fogo e estancando plenamente a propagação de gases quentes e chamas durante todo o ensaio, preservando, inclusive, a integridade do tubo externo ao forno. A Figura 07 apresenta o aspecto final do Selo 01 após o ensaio.

Figura 7: Aspecto final das faces do selo 01 após o ensaio de desempenho

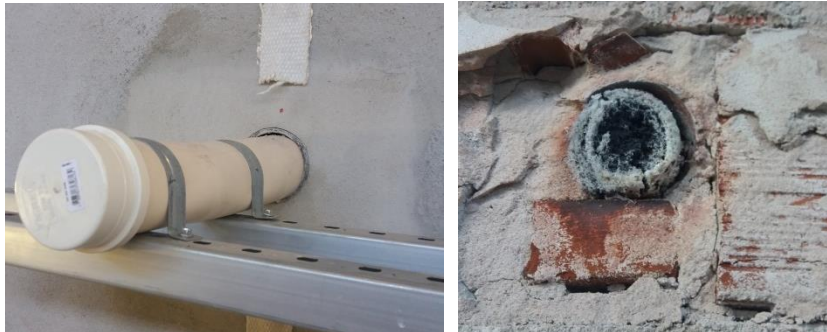
O selo corta-fogo aplicado na compartimentação de passagem de tubulação polimérica, que recebeu fita intumescente e argamassa cimentícia (selo 02), apresentou elevado desempenho em situação de incêndio, ultrapassando o TRRF e estancando plenamente a propagação de gases quentes e chamas durante todo o ensaio, preservando a integridade do tubo externo ao forno.

**Figura 8:** Aspecto final das faces do selo 02 após ensaio de desempenho

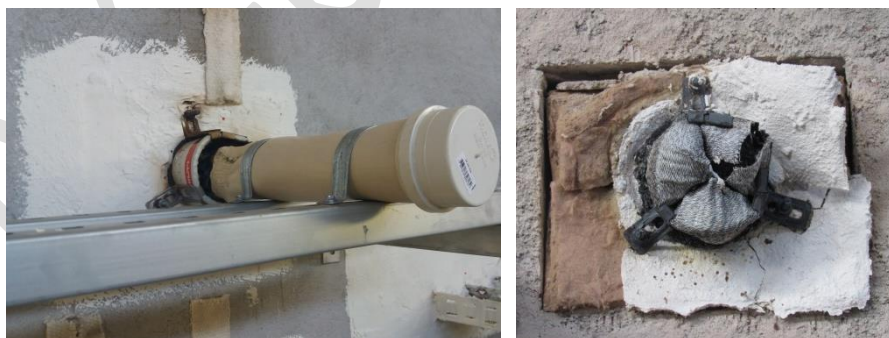
O terceiro selo aplicado na compartimentação de passagem de tubulação polimérica, composto por colar intumescente, placa de lã de rocha e revestimento ablativo, resistiu exatamente ao tempo requerido de resistência ao fogo estabelecido pela NBR 14432 [10] 120 minutos, entrando em colapso ao atingir 122 minutos de exposição ao fogo.

O colapso do selo 03 foi causado pela retração do revestimento ablativo, simultaneamente com a deformação da barra roscada que faz o travamento do colar intumescente, causando deslocamento do selo na face exposta à situação de incêndio. Este colapso permitiu verificar a simultaneidade dos fenômenos de fusão do tubo polimérico e a expansão do selante intumescente. Ao perder a estanqueidade na face interna ao forno, ocorreu um fluxo de gases quentes pela fissura do selo, elevando subitamente a temperatura no ponto e promovendo a fusão do tubo polimérico na face externa.

**Figura 9:** Aspecto final das faces do selo 03 após ensaio de desempenho

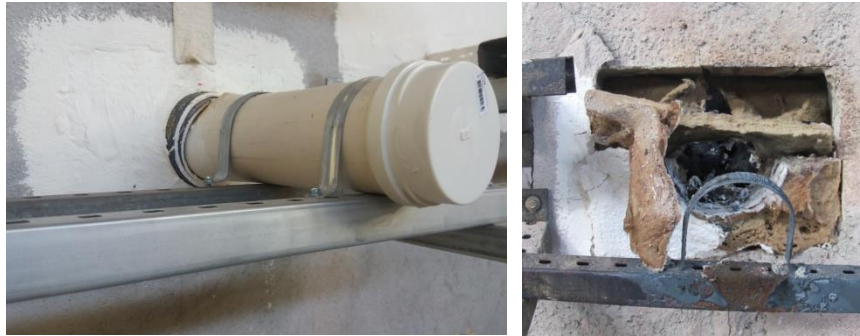
O selo 04 apresentou elevado desempenho em situação de incêndio, atendendo ao TRRF e estancando plenamente a propagação de gases quentes e chamas durante todo o ensaio. Ao final do ensaio, ocorreu o colapso do selo em função da retração e conseqüente deslocamento do revestimento ablativo. O colapso do selo permitiu o fluxo de gases quentes no ponto de fissuração. Neste instante, foi possível verificar a simultaneidade dos fenômenos de fusão polimérica do tubo e a expansão do selante intumescente.

**Figura 10:** Aspecto final das faces do selo 03 após ensaio de desempenho

O colapso do selo 04 ocorreu 1,25 minutos após o colapso do selo 03. Entretanto, a análise do desempenho em situação de incêndio relacionada ao custo e a complexidade de execução dos selos determina uma larga vantagem na viabilidade de aplicação do selo 04 em relação ao selo 03.

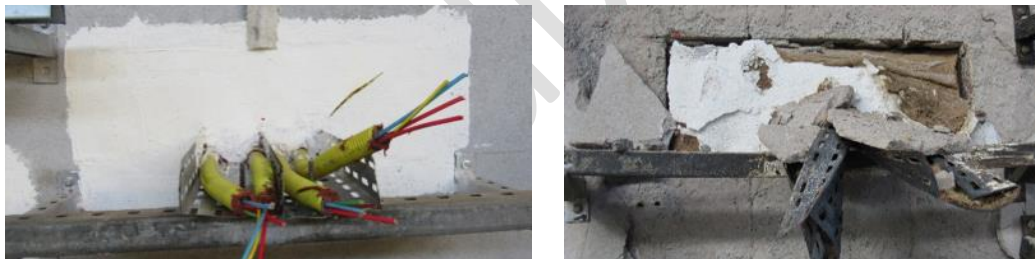
O quinto selo corta-fogo, apresentou desempenho satisfatório em situação de incêndio, atendendo ao TRRF e estancando plenamente a propagação de gases quentes e chamas durante todo o ensaio.

O colapso deste selo na face interna ao forno ocorreu 26 minutos após o encerramento do ensaio, quando foram registrados os primeiros sinais de intumescência do selante aplicado na face externa ao forno, provocado pelo fluxo de gases quentes. O colapso ocorreu devido à evaporação de partículas de água nos microporos do revestimento, causando retração e conseqüente fissura e deslocamento. A Figura 8 apresenta o aspecto final do selo 05 após o ensaio.

**Figura 11:** Aspecto pós-ensaio do selo 05
