Estudo do efeito do *toe grinding* na resposta em fadiga de juntas cruciformes feitas de aço ASTM A131 grau AH36

Study of the effect of *toe grinding* on fatigue response of cruciform welded joints of ASTM A131 grade AH36 steel

Gabriel Xavier Funes¹, Kleber Eduardo Bianchi¹,
Priscila Machado Amaro¹

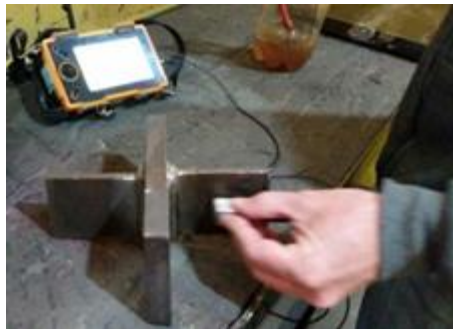
Figura 5: Ensaio com ultrassom.

A realização da inspeção por ultrassom foi realizada por meio do contato direto de cabeçotes angulares (miniatura) de ondas transversais sobre a superfície da peça. Anteriormente, quaisquer pequenas irregularidades da superfície e respingos de solda foram retirados, tendo sido então a superfície devidamente limpa de óxidos e sujidades. Além disso, para conseguir executar a varredura, fez-se uso do elemento acoplante carboximetil-celulose. Os movimentos foram executados de forma que a área coberta pela varredura do cabeçote, na chapa de 10 mm, fosse suficiente para examinar o metal de solda e a zona afetada pelo calor em todos os cordões. Naquele momento, julgou-se que tal procedimento seria adequado para a detecção de descontinuidades longitudinais e transversais ao cordão de solda. Na Figura 5 é possível observar o momento em que as peças foram ensaiadas, junto ao equipamento.
