Avaliação do desempenho de selantes corta fogo para compartimentação de shafts hidráulicos e elétricos

Performance evaluation of firestop for partitioning of hydraulic and electrical shafts

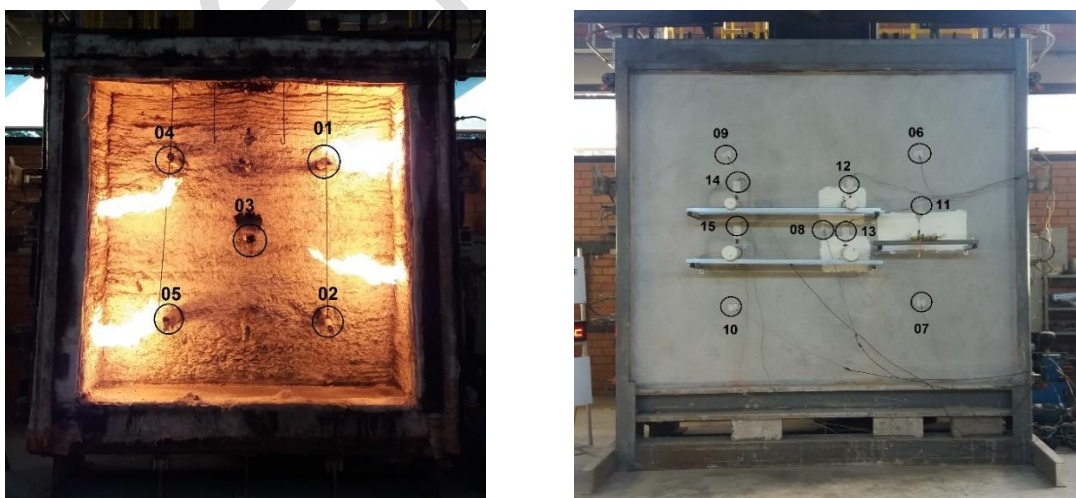
A Figura 04 mostra o equipamento utilizado para a realização do ensaio e a distribuição dos termopares internos, de 01 a 05, e externos, de 06 a 15.

Figura 4: Disposição dos termopares nas faces exposta e não expostas ao fogo.

Atendendo a EOTA *Technical Report* TR024 [13], instalou-se um termopar em cada selo corta-fogo na face externa da parede de compartimentação, posicionados a 2,50 cm da borda superior de cada selo.
