## Análise da temperatura ótima de corte para o par: metal duro revestido x aço ABNT 1045

Analysis of the optimum cutting temperature for the pair: coated carbide x ABNT 1045 steel

Verner Petersen Pereira<sup>1</sup>, Marcelo Araújo Câmara<sup>1</sup>

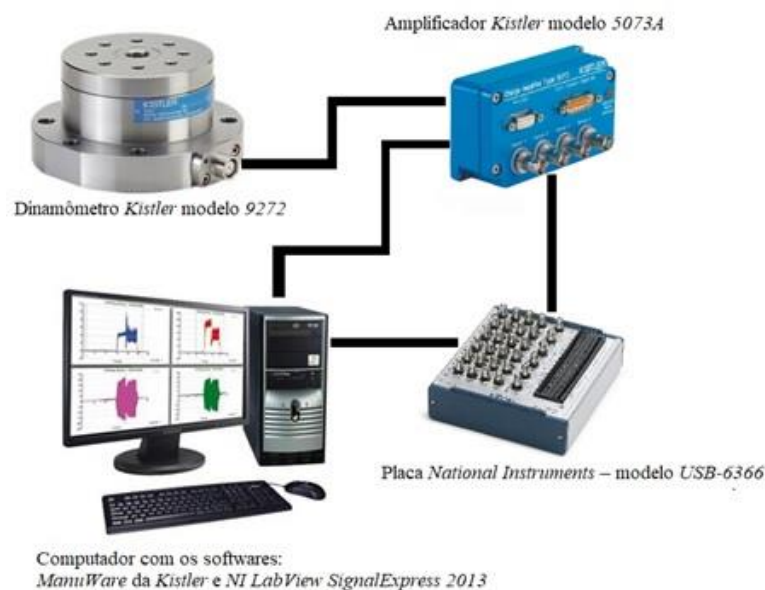
Para medição das forças de usinagem durante o torneamento, foi utilizado o dinamômetro *Kistler* modelo 9272 conectado ao amplificador multicanal também da *Kistler* modelo 5073A. Através do software *ManuWare* da *Kistler*, instalado em um computador e conectado ao amplificador, foram ajustados os limites máximos das forças e definidos os fatores de conversão de volts para newtons. Para a aquisição de dados utilizou-se a placa da *National Instruments* – modelo *USB-6366* conectada ao amplificador e ao computador, o software utilizado para aquisição do sinal de força em volts foi o *NI LabView SignalExpress 2013* e posteriormente os dados coletados foram exportados para o *Microsoft Excel 2007*, a taxa de aquisição de dados foi de 240 Hz. Um modelo esquemático desse arranjo pode ser visto na Figura 1. Durante o torneamento foi realizada a aquisição dos sinais de força de usinagem nas três direções básicas que agem diretamente na cunha cortante, são elas:  $F_c$  – força de corte,  $F_f$  – força de avanço e  $F_p$  – força passiva.

Figura 1: Modelo esquemático da obtenção das forças de usinagem – Etapa 1. Fonte: Adaptado de OLIVEIRA [13].

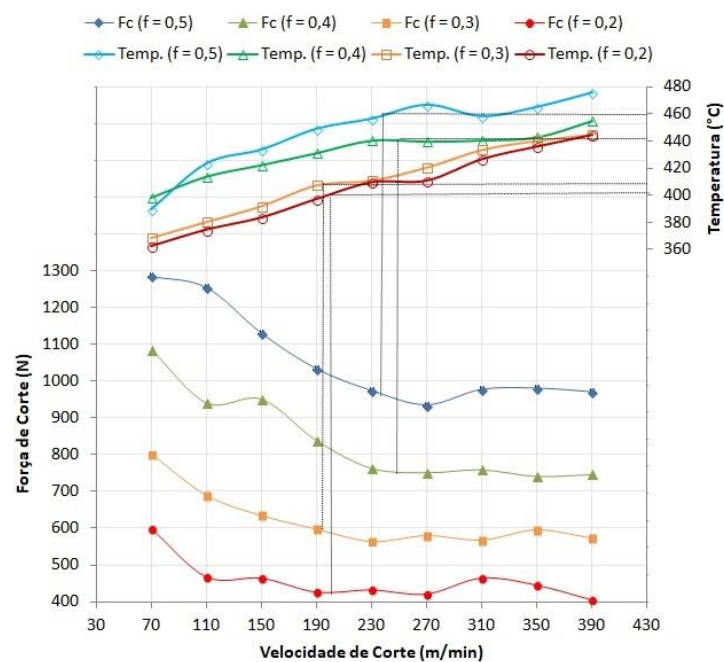
Na Figura 2 pode ser observado o gráfico da força de corte e temperatura em função de uma ampla gama de velocidades de corte, onde foi possível observar conforme previsto, certa estabilização das forças de corte nos avanços estudados. As linhas verticais pontilhadas indicam as velocidades de corte correspondentes com o início dessa estabilização.

Conforme demonstrado na Figura 2 por meio das linhas pontilhadas horizontais, foram encontradas distintas temperaturas de corte para as  $V_c$  correspondentes ao início da estabilização das forças. Verifica-se que essas temperaturas aumentaram com o avanço e para os pares de avanços (0,2 e 0,3) mm/rev e (0,4 e 0,5) mm/rev essas temperaturas foram próximas, ver Tabela 2.

**Figura 2:** Relação da velocidade de corte com a temperatura e força de corte ( $F_c$ ) nos avanços:  $f = (0,2, 0,3, 0,4 \text{ e } 0,5)$  mm/rev e  $a_p = 1$  mm.

Avaliando o efeito da velocidade de corte e avanço por meio da Figura 2, foi possível verificar que a temperatura de usinagem aumentou continuamente com a  $V_c$ , apresentando uma taxa de crescimento aproximadamente constante, a temperatura de usinagem também foi maior com o aumento dos valores de avanço, porém com um crescimento pequeno, sendo que em alguns pontos, a diferença foi mínima. As forças de usinagem diminuíram com o aumento da  $V_c$  até as  $V_{c\text{opt}}$  e depois seguiram aproximadamente estabilizadas, a diminuição das forças tem como causa bastante provável a queda da dureza do material dos corpos de prova com o aumento da temperatura de usinagem, a estabilização das forças pode estar relacionada com a queda da taxa de diminuição da dureza dos corpos de prova e também com o aumento do desgaste da ferramenta provocados pelo aumento da temperatura.

Para atestar a existência da temperatura ótima de corte pelo método proposto por [7], as temperaturas correspondentes as  $V_c$  do início da estabilização das forças de corte deveriam ser coincidentes ou próximas, porém foram identificadas distintas temperaturas, com uma variação próxima de  $58^\circ\text{C}$ , ver Tabela 2. Uma possível causa para as distintas temperaturas pode está relacionado com o método utilizado. A medição por radiação infravermelho na direção circunferencial, ou seja, medindo temperatura na superfície livre do cavaco, tem maior influência na variação da espessura do cavaco por diferentes avanços do que pelo método termopar ferramenta-peça.

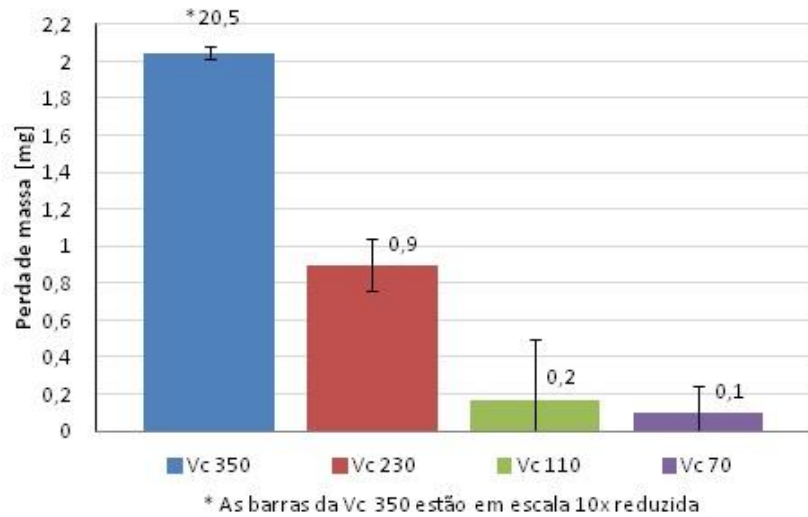
A Figura 4 apresenta o resultado da perda de massa dos insertos em função das velocidades de corte. Devido à perda de massa ter sido bem pequena para as  $V_c$  70 e 110, estas tiveram as incertezas de medição maiores que o próprio valor, sendo, portanto valores com baixa precisão, além disso, apresentaram valores estatisticamente semelhantes. Porém, o que se observa nesse gráfico é uma perda de massa crescente com o aumento da  $V_c$ , entre as  $V_c$  110 e 230 o aumento foi entorno de 5 vezes e entre as  $V_c$  230 e 350 o aumento foi mais de 22 vezes. As incertezas de medição foram calculadas considerando o desvio padrão, resolução limitada da balança e incerteza expandida com grau de liberdade para quatro medições.

**Figura 4:** Perda de massa dos insertos em função das velocidades de cortes:  $f = 0,3$  mm/rev,  $a_p = 1$  mm,  $L = 3900$  m (V<sub>c</sub> 70, 110 e 230) e  $L = 600$  m (V<sub>c</sub> 350).

A partir dos três gráficos apresentados nas Figuras 4, 5 e 6 e o quadro das imagens dos insertos desgastados (Figura 7) é possível constatar que o menor desgaste da ferramenta ocorreu na  $V_c$  70 com valores bastante próximos da  $V_c$  110 principalmente no desgaste de entalhe. O maior desgaste ocorrido em  $V_c$  maiores possivelmente está relacionado com o aumento da temperatura de usinagem, conforme citado por Machado *et al.* [22], o aumento da temperatura reduz o limite de escoamento das ferramentas além de acelerar os mecanismos de desgaste termicamente ativados.

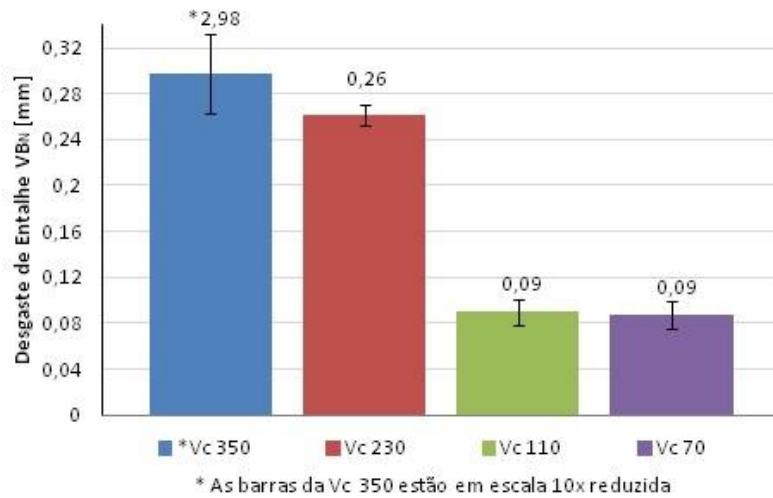
A Figura 5 e 6 apresentam os resultados dos desgastes de flanco e entalhe em função das velocidades de corte. Foi observado em ambos um desgaste crescente com o aumento da V<sub>c</sub>, com exceção para as V<sub>c</sub> 70 e 110, que também apresentaram valores estatisticamente semelhantes. Os desgastes de flanco apresentaram distribuição regular ao longo da aresta principal de corte, sendo utilizado conforme recomendação da norma ISO 3685 [14], desgaste de flanco médio (VBB). O desgaste de entalhe (VBN) foi medido após a área de contato ferramenta-peça, correspondente neste ensaio com a profundidade de corte. Devido ao desgaste excessivo para V<sub>c</sub> 350, o VBB e VBN foram coincidentes. As incertezas de medição foram calculadas a partir dos desvios padrão obtidas nas medições das imagens geradas em diferentes ampliações e incerteza expandida com grau de liberdade para quatro medições.

**Figura 6:** Desgaste de entalhe em função das velocidades de cortes:  $f = 0,3$  mm/rev,  $a_p = 1$  mm,  $L = 3900$ m (Vc 70, 110 e 230) e  $L = 600$ m (Vc 350).
